KRAJOWY OŚRODEK BADAŃ
I DOKUMENTACJI ZABYTKÓW
W WARSZAWIE

KARTA EWIDENCYJNA ZABYTKÓW
ARCHITEKTURY I BUDOWNICTWA

KOŚCIÓŁ PARAFIALNY P.W. ŚW. MARCINA

KRASICZYN

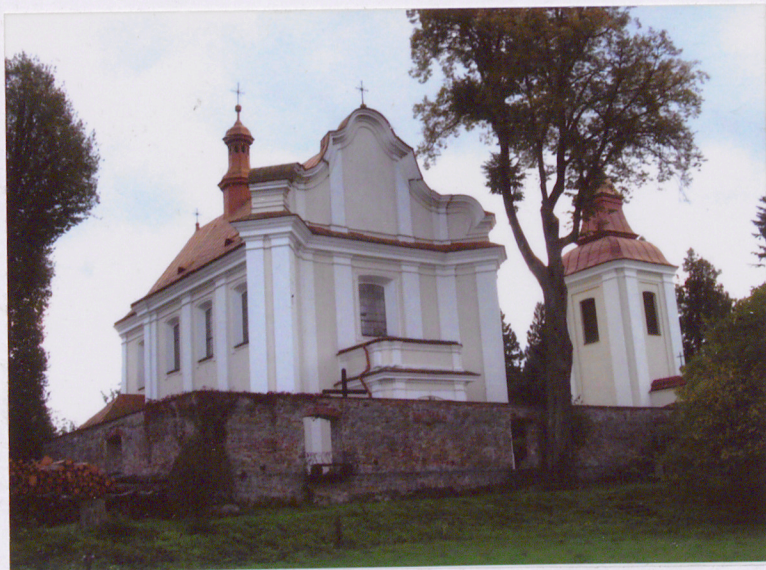
11. Zdjęcia rzut przekrój sytuacja orientacja

Rzut – korpus trójprzęsłowy, na rzucie wydłużonego prostokąta z wyodrębnionym od wsch. węższym, jednoprzęsłowym, zamkniętym trójbocznie prezbiterium, do którego od pn. i pd. przylegają niewielkie przybudówki na rzucie zbliżonym do kwadratu mieszczące zakrystię i składzik. Od frontu niewielka prostokątna kruchta o zaokrąglonych narożnikach.

Bryła – nawa i prezbiterium tej samej wysokości, nakryte jednokalenicowym, wspólnym dachem siodłowym, nad apsydą opadającym trójpołaciowo, od frontu osłoniętym ścianą szczytową fasady. Na kalenicy sześcioboczna wieżyczka na sygnaturkę z ażurową latarnią nakrytą baniastą kopułką. Dachy nad zakrystią i składzikiem trójspadowe, o kalenicy prostopadłej do bocznych ścian kościoła. Nad kruchtą dach pogrążony.

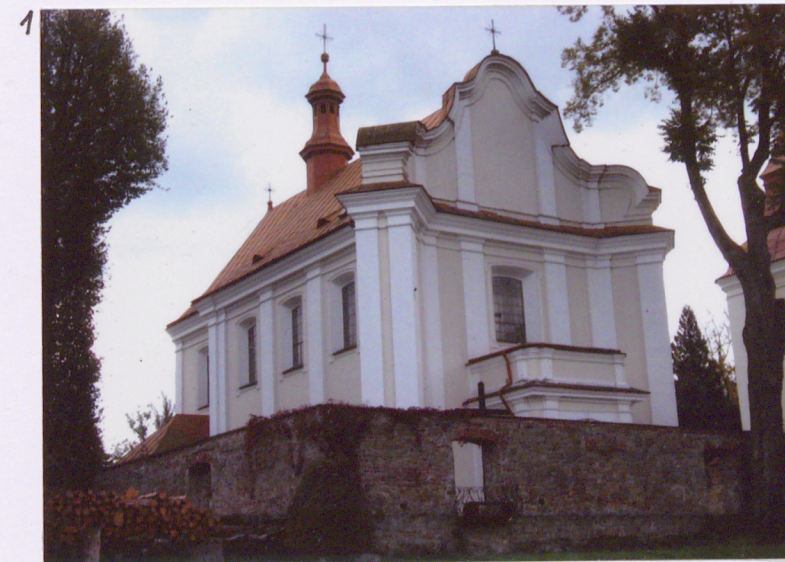
1. Miejscowość	2. Obiekt (nazwa jak w karcie)	3. Zawartość wkładki (nazwa obiektu lub materiału uzupełniającego)
KRASICZYN	KOŚCIÓŁ PARAFIALNY P.W. ŚW. MARCINA	Plan sytuacyjny i 6 zdjęć: 1. Widok ogólny.; 2. Widok elewacji bocznej.; 3. Widok od pn.-wsch.; 4. Widok części elewacji składzika.; 5. Widok w elewacji zakrystii.; 6. Widok sklepienia krzyżowo-kolebkowego.;

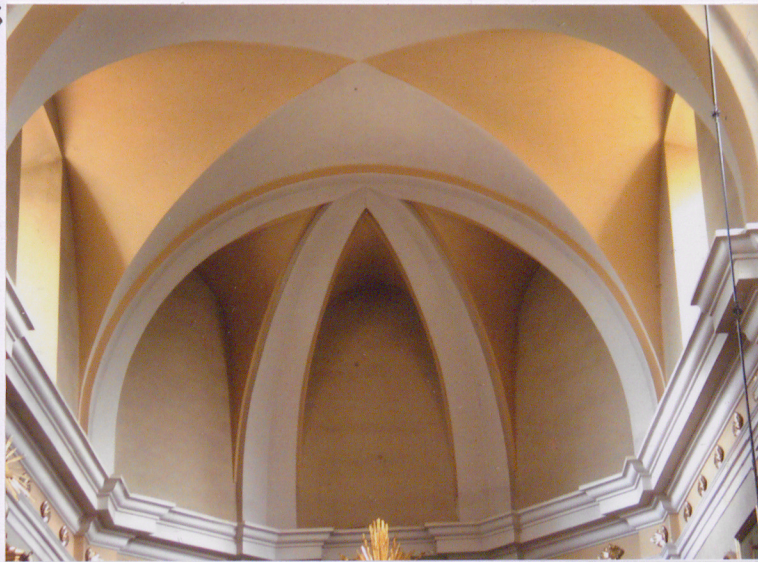
6

Materiał i konstrukcja – kościół jednonawowy, murowany z cegły i kamienia, o ścianach gładko tynkowanych. Prezbiterium przesklepione sklepieniem krzyżowo-kolebkowym, rozdzielonym zdwojonymi gurtami od przesklepionej hemisferycznie trójbocznej apsydy. Korpus nawowy nakryty sklepieniem kolebkowym z lunetami, wsparty na zdwojonych gurtach. Wewnętrzne ściany rozczłonkowane pilastrami, w prezbiterium pojedynczymi, w nawie zdwojonymi, dźwigającymi przełamujące się belkowanie. Chór muzyczny wzdłuż ściany zach., wsparty na dwóch kwadratowych filarach ze ściętymi narożnikami, dźwigających trzy półkoliście zamknięte arkady. Parapet chóru wklęsłowypukły, rozczłonkowany płycinami. W zakrystii, składziku i kruchcie sklepienia krzyżowo-kolebkowe. Tęcza o półkolistym wykroju, zaakcentowana na arkadzie uskokami murów, będącymi przedłużeniem zwielokrotnionych pilastrów. Wieżba dachowa drewniana konstrukcji stolcowej. Wieżyczka na sygnaturkę konstrukcji słupowo-zastrzałowej. Dach i wieżyczka na sygnaturkę kryte blachą płaską ocynkowaną, łączoną na felc. Posadzka terakotowa. Otwory okienne prostokątne zamknięte łukiem segmentowym, szeroko rozglifione. Okna metalowe, krosnowe, z podziałem szczeblinowym. Otwory drzwiowe prostokątne, zamknięte łukiem segmentowym. Drzwi jedno i dwuskrzydłowe, deskowe o licu klepkowym ze starymi zamkami i okuciami.

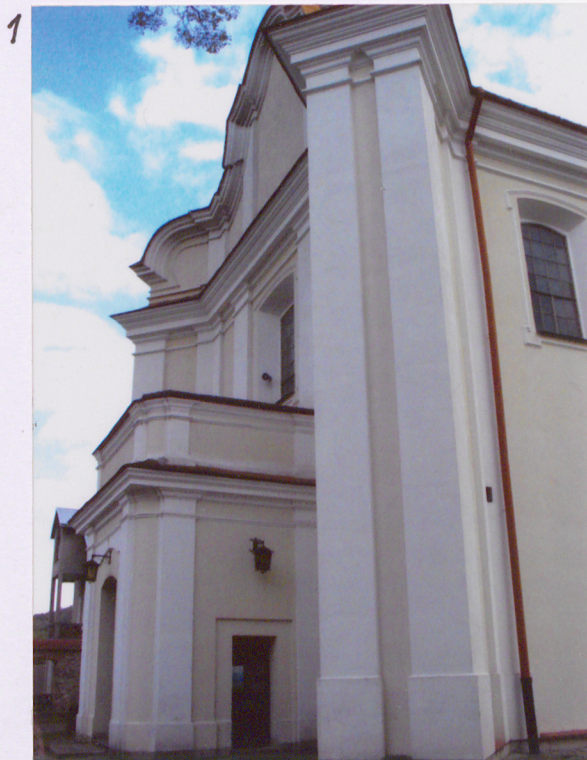
1. Miejscowość	2. Obiekt (nazwa jak w karcie)	3. Zawartość wkładki (nazwa obiektu lub materiału uzupełniającego)
KRASICZYN	KOŚCIÓŁ PARAFIALNY P.W. ŚW. MARCINA	7 zdjęć: 1. Fragment elewacji frontowej.; 2. Widok ogólny wnętrza w kierunku prezbiterium.; 3. Widok w kierunku chóru muzycznego.; 4. Widok w kierunku parapetu chóru muzycznego.; 5. Widok ściany wew. w kierunku składzika.; 6. Widok w kierunku zakrystii.; 7. Widok ogólny drzwi zewnętrznych.
