KOŚCIÓŁ par. rzym.-kat. pw. Narodzenia Najświętszej Marii Panny

1775 r.

KOBYLANY

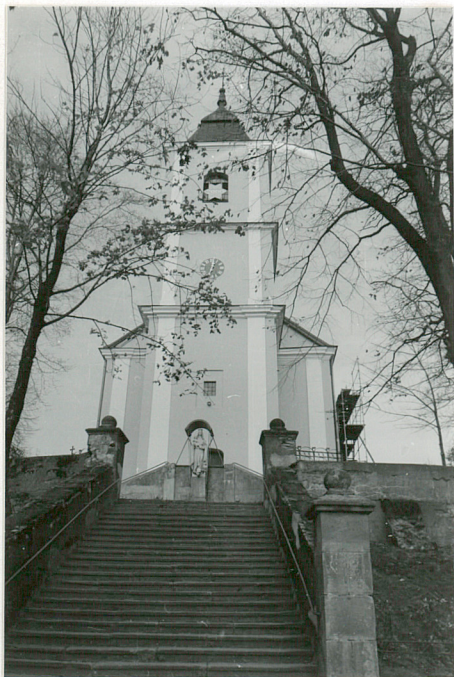
1. Elewacja zach., 2. Schody na plac przykościelny, 3. Fasada, 4. Elewacja wsch., 5. Elewacja zach., 6. Widok od ulicy, 7. Stopa fasady, 8. Schody przy fasadzie, 9. i 10. Widok ku prezbiterium, 11. i 12. Widok ku chórowi muzycznemu, 13. Chór muzyczny, 14. Wejście z zakrystii do prezbiterium, 15. Prezbiterium, 16. Fragment mensy ołtarzowej, 17. Pilaster z głowicą w nawie głównej, 18. Zakrystia, 19. Płyta nagrobna Mikołaja Kobylańskiego, 20. Wieżba dachowa, 21. Schody na chór, 22. Druga kondygnacja wieży.

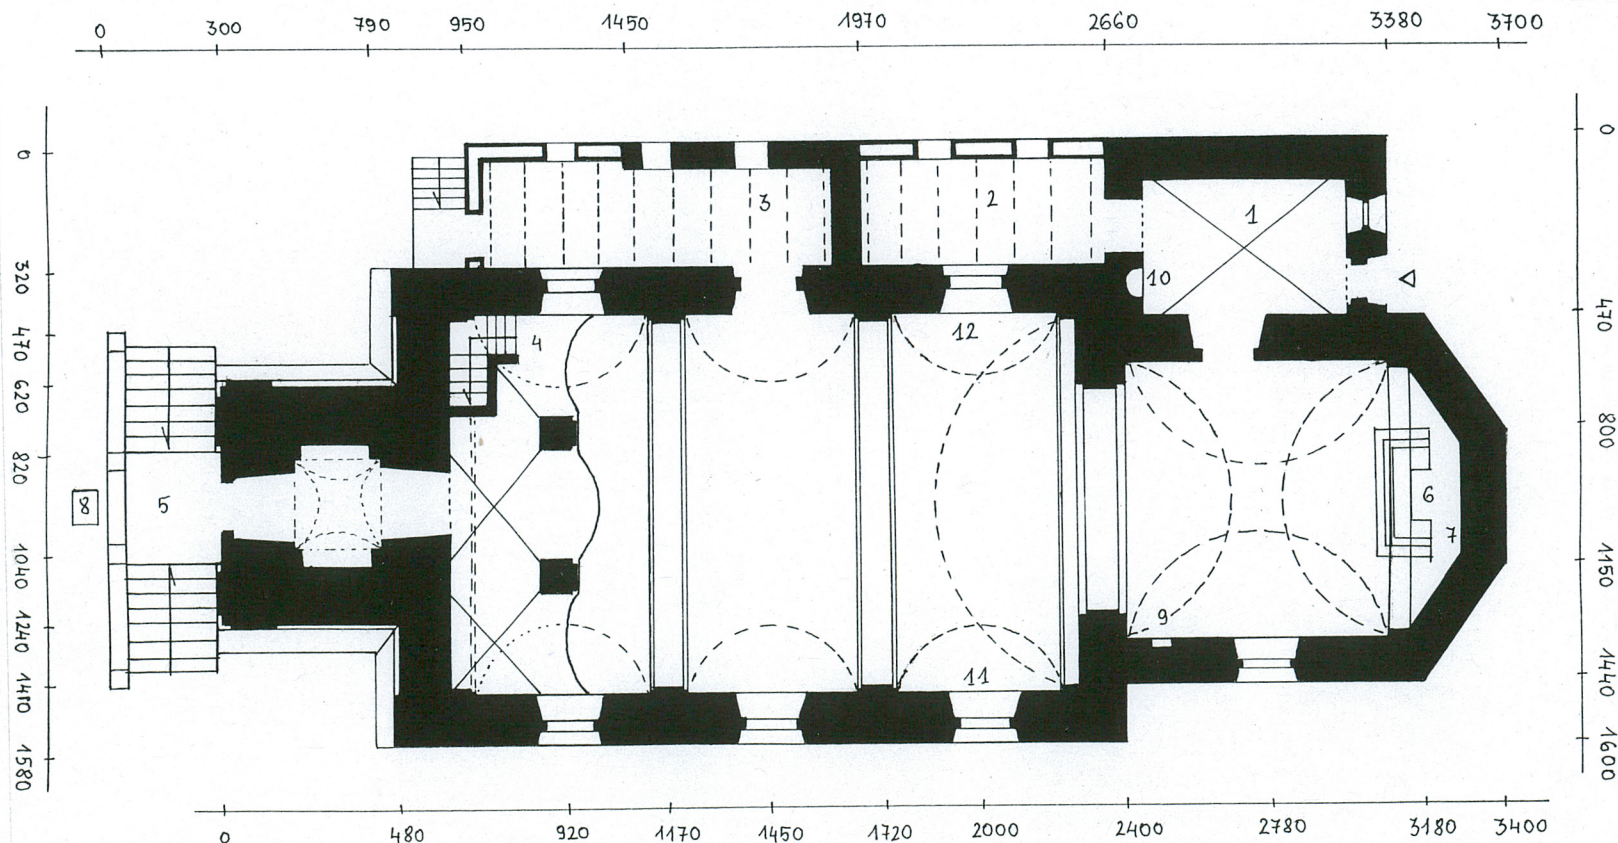
SKALA
1:200
0 1 2 3m

h murów - 9 m
h kalenicy - 14 m
h wieży - 26 m

- - pierwotne mury kościoła
- - przebudowa z lat 70-tych XX w.

- 1 - zakrystia
- 2 - nowa zakrystia
- 3 - dawna kruchta
- 4 - wejście na chór i wieżę
- 5 - schody reprezentacyjne

- 6 - murowana mensa ołtarzowa
- 7 - ślady polichromii z XVIII w.
- 8 - figura Matki Boskiej z 1961 r.
- 9 - skrytka na paramenty chrzcielne
- 10 - wnęka ławetarza
- 11 - płyta nagrobna Mikołaja Kobyleńskiego z 1 poł. XVI w.
- 12 - płyta z herbem Grzymały z 1 poł. XVI w.

Rzut - kościół 1-nawowy. Prezbiterium 1-przęsłowe, zamknięte trójboczną apsydą. Od zach. zakrystia, prostokątna. Dostępna jest z kościoła, i z zewnątrz od strony pn. Stąd także wejście do: skarbczyka, oraz nowej zakrystii, na planie wydłużonego prostokąta, dochodzącej do d. kruchty przy nawie. Korpus nieco szerszy od prezbiterium, na planie wydłużonego prostokąta, 1-nawowy, 3-przęsłowy. Z nawy dostępna d. kruchta,
