DWÓR

KOBYLANY

12. Autorzy, historia obiektu, określenie stylu.

13. Opis (sytuacja, materiał i konstrukcja, rzut, bryła, elewacje, wnętrze, wyposażenie, instalacje)

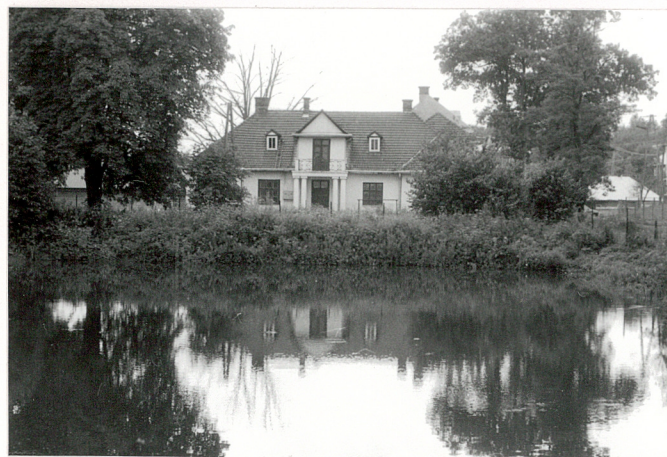
Spis fotografii: 1. Widok ogólny od wsch., 2. Fasada, 3. 4. Elewacja zach., 5. Elewacja pn., 6. Portyk frontowy 7. Skrzydło wsch.-elewacja pd., 8. Skrzydło wsch.- widok od pd., 9. Okno skrzydła wsch., 10. Drzwi frontowe, 11. Okno skrzydła pn., 12. Strop salonu, 13. Schody w skrzydle pn., 14. 15. 16. Piece w skrzydle pn.

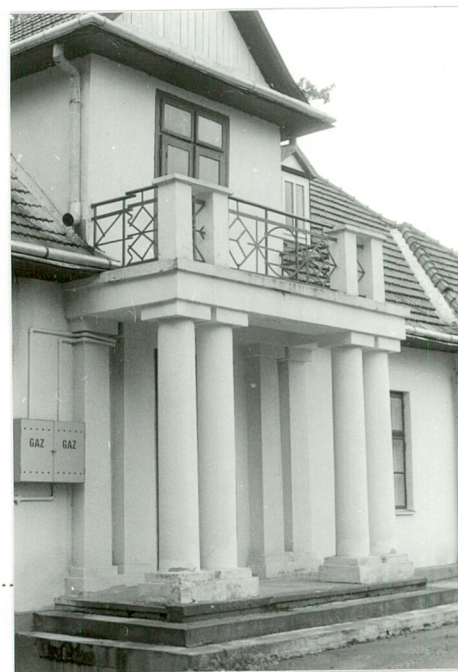
6.

Elewacje - pokryte tynkiem nakrapianym, bez zdobień architektonicznych. Cokolwiek różnej wysokości, miejscami zagłębiony, ze względu na ukształtowanie terenu, z lekką odsadzką. W skrzydle pn. gzyms koronujący jest profilowany. Najokazalej prezentuje się fasada skrzydła wsch. drewnianego z wystającym od lica portykiem otwartym, obejmującym parter do okapu dachu. Od frontu podparty jest parą bliźnich kolumn, o bazie kostkowej i głowicach oraz pilastrami o takimże rozwiązaniu. Proste belkowanie stanowi podstawę balkonu facjatki. W narożach jego parapetu znajdują się bliźnie cokoły-prostopadłościany z rozpiętą pomiędzy nimi balustradą.

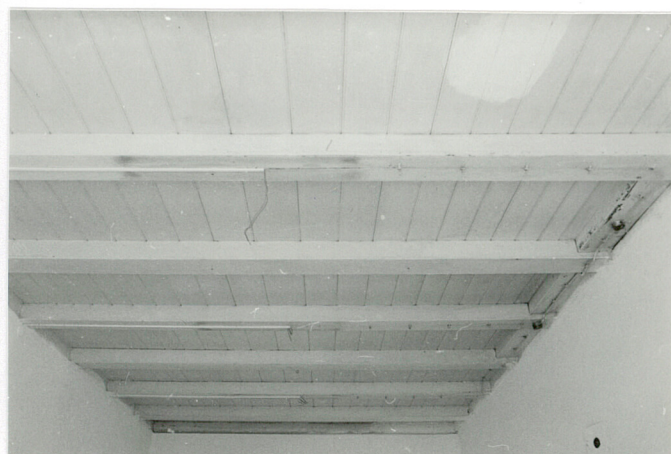
12.

Wnętrze - w drewnianym skrzydle wsch., w dawnym salonie zachował się na tragarzu wyryty napis 1935.

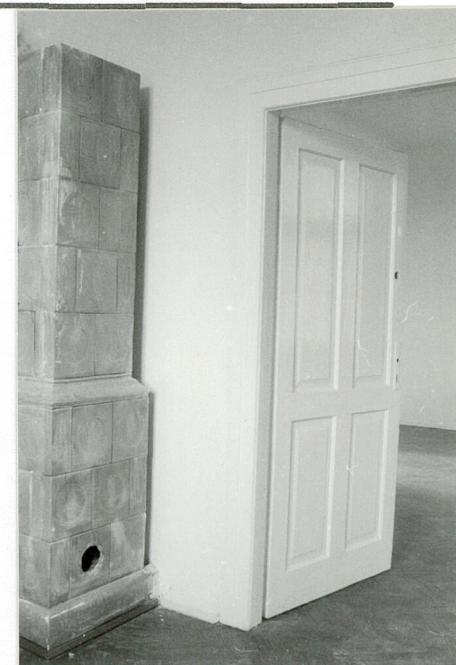
14.

Wyposażenie - w piętrowej, murowanej części, we wnętrzu aktualnie w największym stopniu zachowana jego pierwotna struktura, i wyposażenie z czasu przebudowy z r. 1935; posadzki parkietowe, dębowe; piece kaflowe z wytwórni *Malczyk i Sp-ka w Jasle*.
