KARTA EWIDENCYJNA ZABYTKU NIERUCHOMEGO WPISANEGO DO REJESTRU ZABYTKÓW

K R A S I C Z Y N

KORDEGARDA
w zespole zamkowym

lata 80. XIX wieku

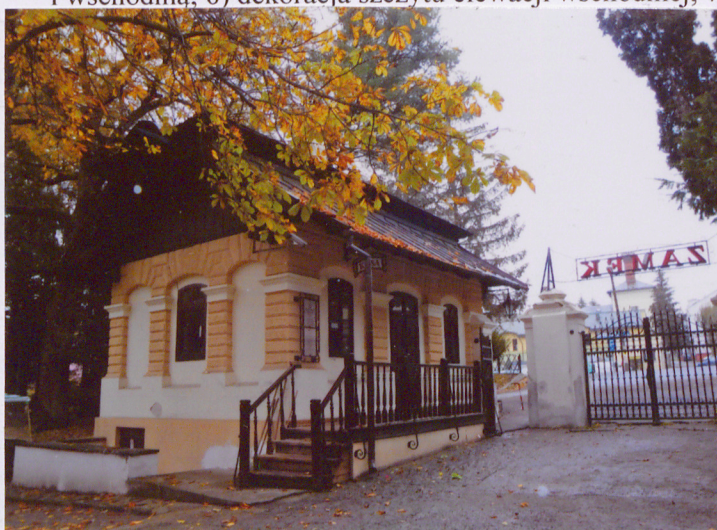
Zdjęcia: 1) widok ogólny od wejścia do założenia ; 2) widok ogólny od parku; 3) widok na elewacje północną i zachodnią; 4) elewacja północna; 5) widok na elewacje północną i wschodnią; 6) dekoracja szczytu elewacji wschodniej; 7) wnętrze – pomieszczenie zachodnie; 8-9) piwnice.

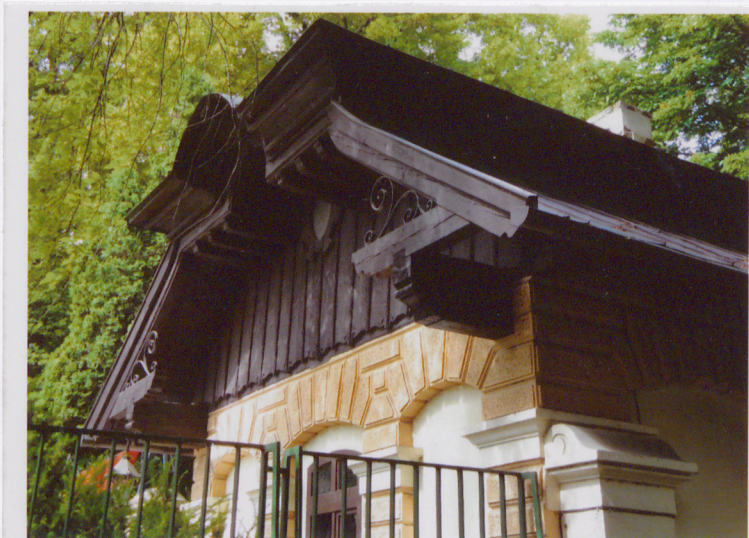
6)

Elewacje: jednokondygnacyjne, wsparte na wysokim, gładko tynkowanym cokole. Część podokienna i odcinkowo zamknięte wnęki okienne również gładko tynkowane, oddzielone pasowo boniowanymi, rustykowanymi w tynku pilastrami, zwieńczonymi na poziomie nadokienników kapitelami (w formie profilowanych gzymsów) niosących architrawy wnęk okiennych, opracowanych w formie pasa klinów. Elewacje dłuższe, południowa (frontowa) i północna trójosiowe (północna ślepa z blendami), osłonięte szerokim, wspartym na drewnianych krokwistynach okapie dachu; wschodnia i zachodnia również trójosiowe (osie boczne tworzą blendy), szczytowe z naczółkami, z małymi okulusami w szczytach, oszalowane pionowo deskami o ozdobnych wycięciach. Szczyty osłonięte szerokimi okapami dachu wspartymi na rysiach o ozdobnej snycerze, nad okulusami gierowany gzyms naczółków. Przy pilastrach narożnych elewacji wschodniej dostawione są filary ogrodu.

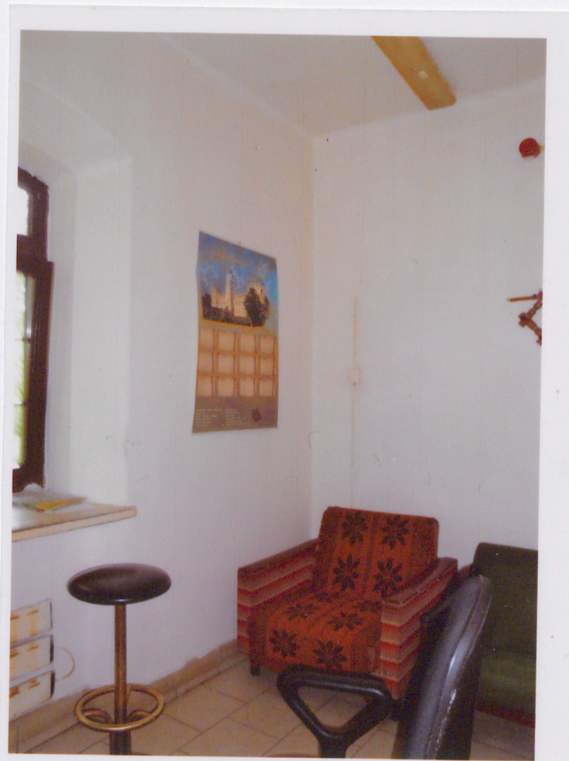
7)

Wnętrze i wyposażenie: obiekt nie zachował zabytkowego wyposażenia z czasu powstania, obecne pochodzi z okresu remontu w 1998 roku.

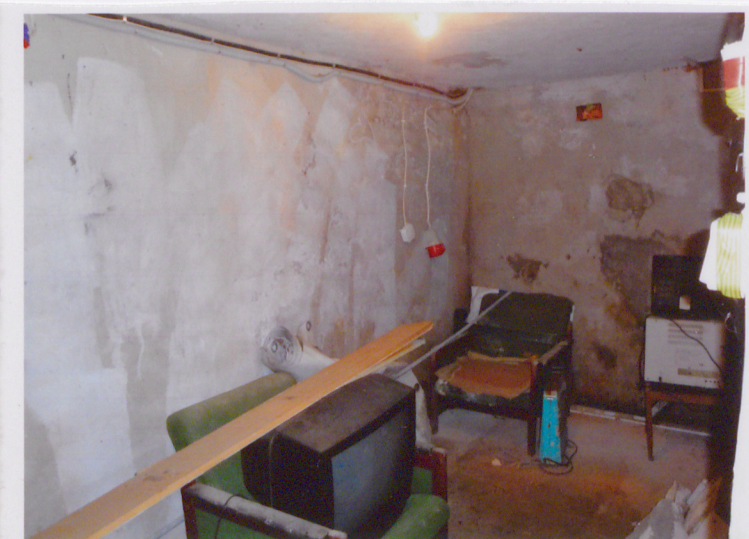
8)

14. Kubatura	15. Powierzchnia użytkowa	16. Przeznaczenie pierwotne	17. Użytkowanie obecne
ok. 450 m ³	pow. zab. - 55 m ² pow. użyt. – 32 m ²	kordegarda	kordegarda
18. Stan zachowania		19. Istniejące zagrożenia, najpilniejsze postulaty konserwatorskie	
Znaczne zawilgocenie piwnic, tam liczne ubytki tynków, zły stan schodów do piwnicy.		Konieczne wykonanie prac związanych z odwodnieniem budynku.
