# KARTA EWIDENCYJNA ZABYTKU NIERUCHOMEGO WPISANEGO DO REJESTRU ZABYTKÓW

KRASICZYN

BRAMA GŁÓWNA WJAZDOWA  
w zespole zamkowym

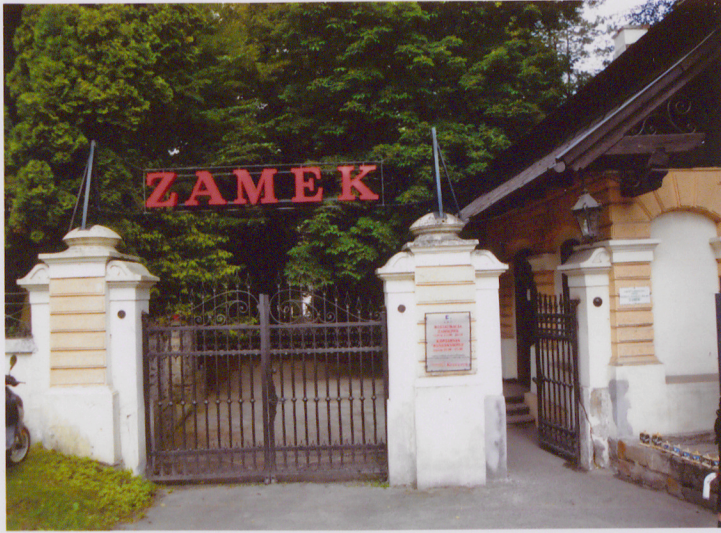
Zdjęcia: 1) widok ogólny od wjazdu; 2-4) widok od wjazdu; 5-7) widok od parku; 8) filar wschodni – widok od parku; 9) filar zachodni bramy - widok od parku.
