PODKARPAKIE

dom ubogich (Nr. 93)

DĘBOWIEC

1879r.

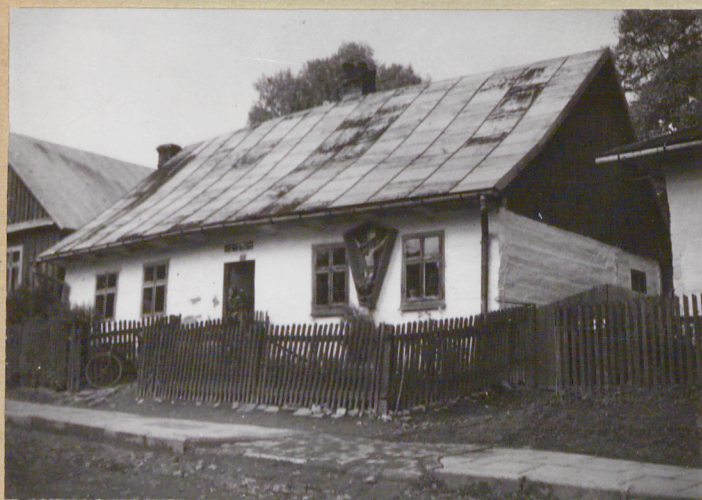
31. Szkic sytuacyjny, plan schematyczny, uwagi opisowe, fotografia

Budynek usytuowany kał-nica, wzdłuż drogi, drewnia-ny, zębony, zwę-glowany na jaskółczy ogon bez ostatków, bielony, prostokątny, dach siodłowy pobity blachą, z

przypustnicą i okapem od frontu na ozdobnie zaciętych ryśiach. Szaryty oszalowane pionowo nie bielone. Ściana frontowa 5-osiowa z drzwiami na środku, wystre z przełotową sienią na osi, dwustronowe symetryczne, po dwóch stronach sieni po 2 izby nie komunikujące się ze sobą, izby od frontu posiadają po 2 okna w ścianie frontowej. W połowie długości sieni murawa- ne leżalnią łóżniową.

Na rewn. na frontowej ścianie krucyfiks XVIII w.
