KOŚCIÓŁ par. rzym.-kat. p.w. Matki Boskiej Wspomożenia Wiernych

1930-1939 r.

GÓRKI

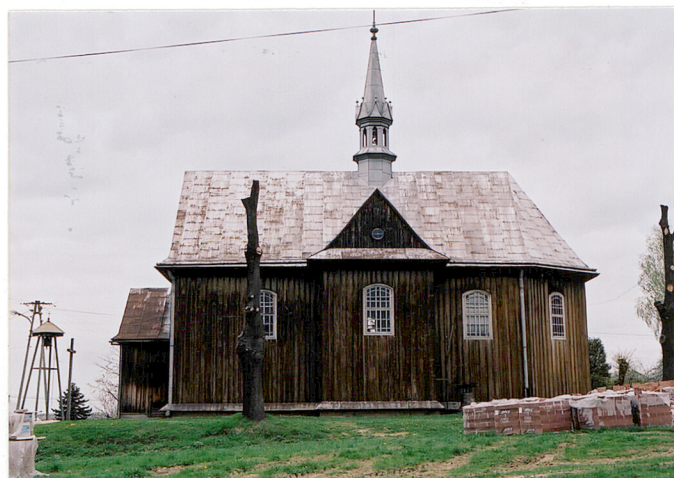
**Spis fotografii:** 1. Widok ogólny od wsch., 2. Widok od pd.-wsch., 3. Widok od zach., 4. Widok od pn.-zach., 5. Transept zach., 6. Okno transeptu, 7. Widok od pd., 8. Widok na fasadę i figurę N.M. Panny, 9. Widok na chór muzyczny, 10. Sygnaturka, 11. Fragment chóru muzycznego, 12. Widok na prezbiterium, 13. Transept zach., 14. Fragment transeptu wsch., 15. Schody na chór muzyczny, 16. i 17. Więźba dachowa

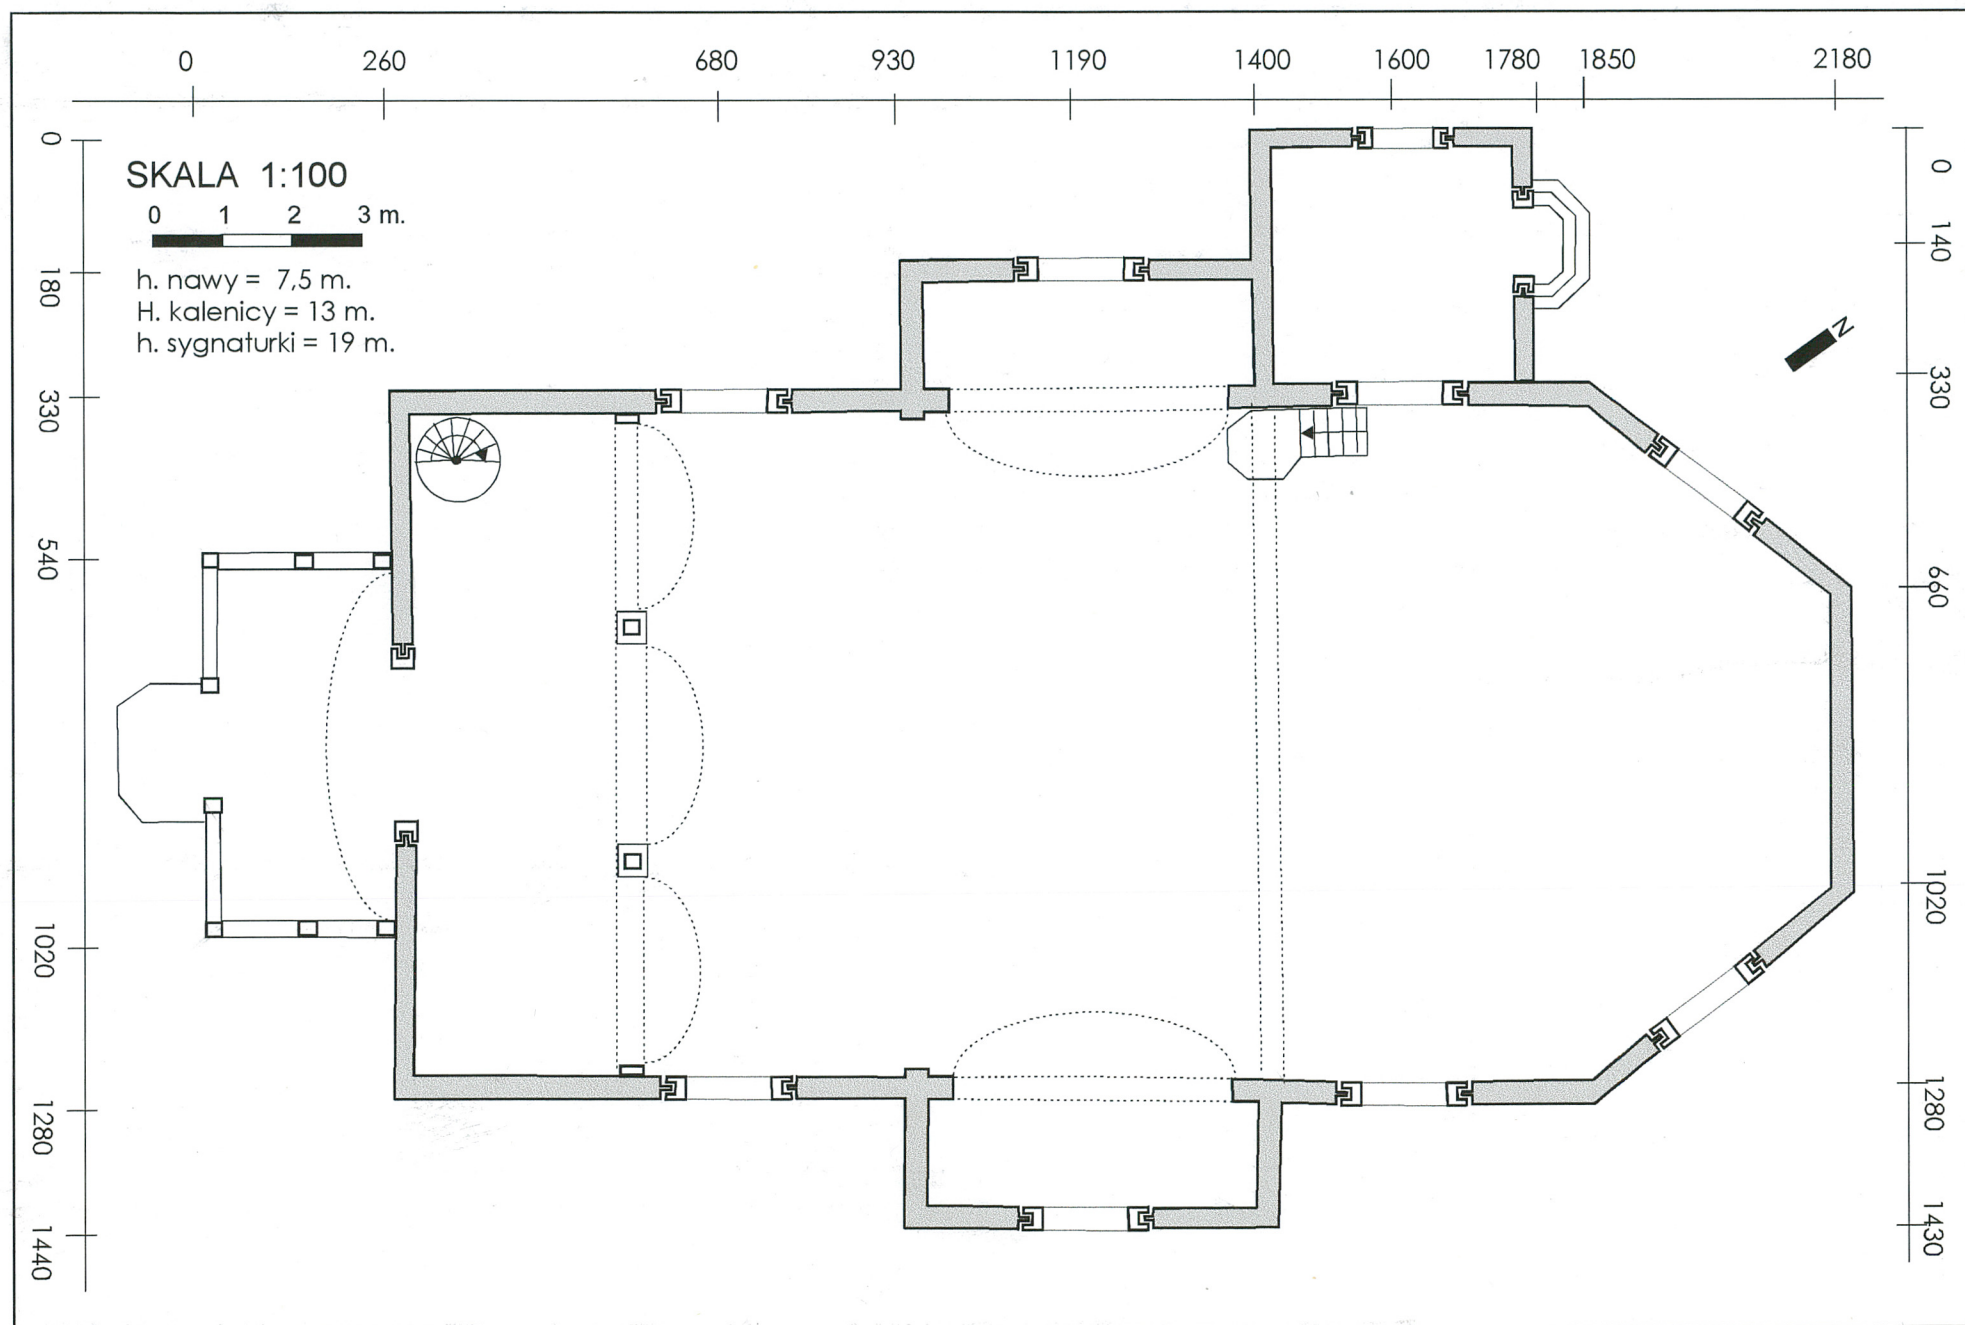
**Rzut** - symetryczny, na planie sugerującym krzyż. Prezbiterium zakończone jest 3-bocznie; po jego zach. stronie jest zakrystia o rzucie kwadratu, dostępna z wnętrza, i z wyjściem na zewnątrz przy pn. ścianie, po kilku stopniach. Nawą jest prostokątna, równej szerokości z prezbiterium; przy niej występują płytkie ramiona transeptu, prostokątne; od strony zakrystii o wspólnej ścianie, obejmujące połowę jej szerokości. Chór muzyczny jest przy pd. ścianie. Obejmuje całą szerokość nawy; arkady filarowe dźwigają platformę; 3-prześłowy, pośrodku o pełnym obrysie. Spod niego w pd.-zach. narożu dostępny jest schodkami chór, i z niego wejście na strych. Na osi nawy znajduje się kruchta, niewielkich rozmiarów, prostokątna, z głównym wyjściem pośrodku, oraz bocznym przy wsch. ścianie, obecnie nieużywanym.
