OŚRODEK DOKUMENTACJI
ZABYTEKÓW w WARSZAWIE
KARTA EWIDENCYJNA ZABYTEKÓW

1. Obiekt *57/1*
KOŚCIÓŁ par. rzym.-kat. p.w. św. Mikołaja i św. Józefa

2. Czas powstania
1913-1926 r.

3. Miejscowość
GRABOWNICA STARZEŃSKA

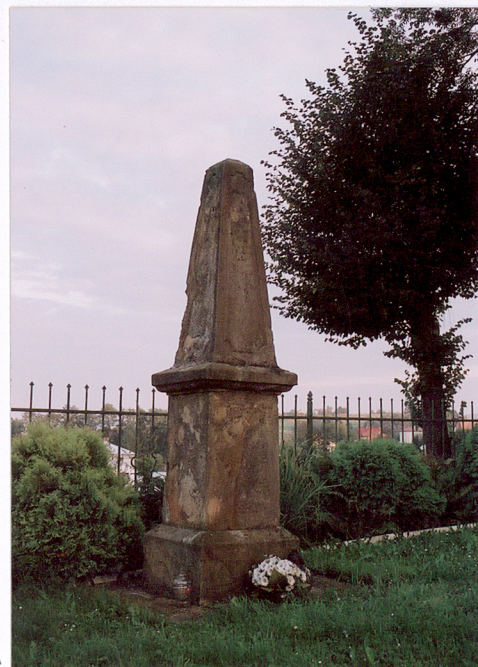
Na placu przykościelnym (terenie dawnego cmentarza parafialnego), w jego pn.-wsch. części stoi wykonany z piaskowca obelisk nagrobny (wpisany do rejestru zabytków) ks. Antoniego Kossaka, miejscowego proboszcza (zm. 1864 r.). Aktualnie znaczne partie epigrafu, na czterech bokach obelisku, są zniszczone i jego tekst jest słabo czytelny.

Spis fotografii: 1. Widok ogólny; 2. Widok pd. strony; 3. Widok od pd.-zach.; 4. Elew. wsch.; 5. Portal wejściowy; 6. Widok w kierunku fasady; 7. Widok ze schodów w kierunku fasady; 8. Widok na zach. zakrystię; 9. Widok od pd.-wsch.; 10. Fragment wieży kościoła; 11. Fragment elew. zach.; 12. Fasada-wnęka z figurą Matki Boskiej; 13. Fasada-wnęka z figurą Serca Pana Jezusa; 14. Widok ku prezbiterium; 15. Widok na sklepienie prezbiterium; 16. Widok na chór muzyczny; 17. Widok w kierunku pd.-wsch. ściany prezbiterium; 18. Nawa boczna; 19. Widok z nawy w kierunku pn.-zach.; 20. Widok z podchórza na boczne drzwi; 21. Sklepienia boczne; 22. Głowice filarów; 23. Obelisk nagrobny z 1864 r. 24. Wieżba dachowa.

20. Najpilniejsze postulaty konserwatorskie Prace remontowe i modernizacyjne należy prowadzić po uzgodnieniu ze służbami konserwatorskimi. Należy przeprowadzić prawidłową konserwację i zabezpieczenie lica kamiennego cokołu kościoła, lica cegieł murów obwodowych, kamiennych oraz tynkowanych detali architektonicznych. Wzmocnić spojenie cegieł. Usunąć cementowe spoinowanie kamiennych ciosów cokołu. Należy zlikwidować przyczyny zawilgocenia cokołu filarów we wnętrzu kościoła. Dokończyć prace malarsko-renowacyjne przy dolnych partiach ścian kościoła, oraz przy cokołach filarów.
