PAŁAC

7. Autor, historia obiektu

GRABOWNICA STARZEŃSKA

18.	Stan obiektu	19.	Potrzeby konserwatorskie	20. Data i nazwisko dokonującego wpisu
	<p>Stan obiektu bardzo zły. Brak dozoru sprawił ,          że zdewastowano wnętrza , zrywając podłogi          /posadzki/, uszkodzając drzwi i boazerie.          Stropy grożą zawaleniem, z powodu osłabienia          belek. Sklepienia piwnic również osłabione,          widoczne pęknięcia, cegły zawilgocone i          zasolone. Środkowa partia fasady ogrodowej          wali się , zabezpieczona podporami.</p>		<p>Osuszenie i odsolenie cegieł ,          wzmocnienie konstrukcji stropów, uzupeł-          nienie posadzek i innych elementów dREW-          nianych</p>	<p>20.czerwca 1972          Janina Maria Powązka</p>

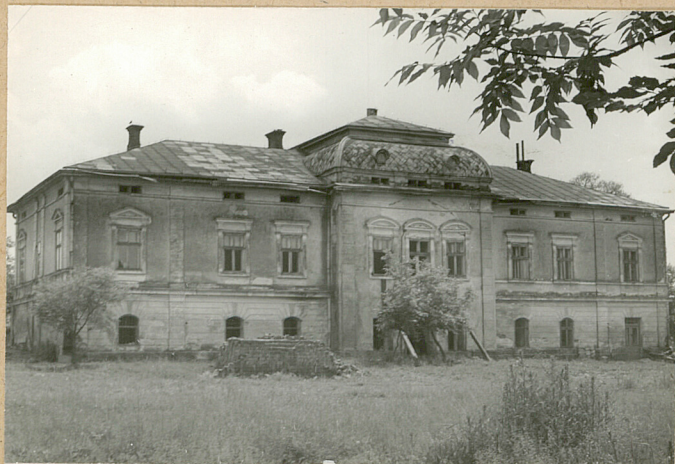
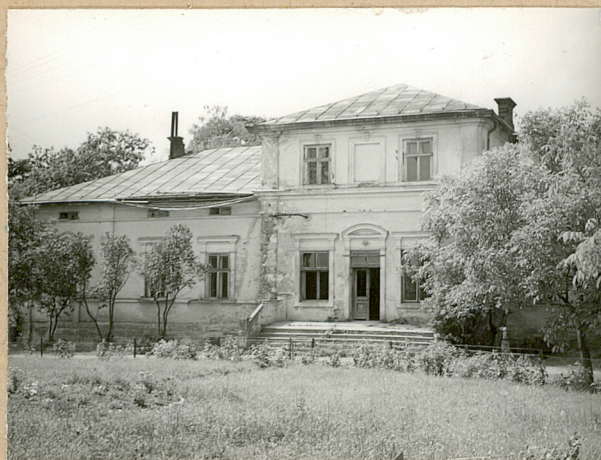
8. Opis

Dwór położony w parku, od frontu wejście owalne, zabudowany z trzech stron budynkami gospodarczymi. Jednopiętrowy od strony ogrodu /parter stanowią piwnice/, parterowy od frontu z mansardą nad wejściem głównym. Od strony południowej zachodniej loggia, klasycystyczna. Przyczółki nad oknami trójkątne i owalne. Stropy płaskie, w piwnicach sklepienia krzyżowe.

Dwór kryty blachą. Dach pulpitowy.

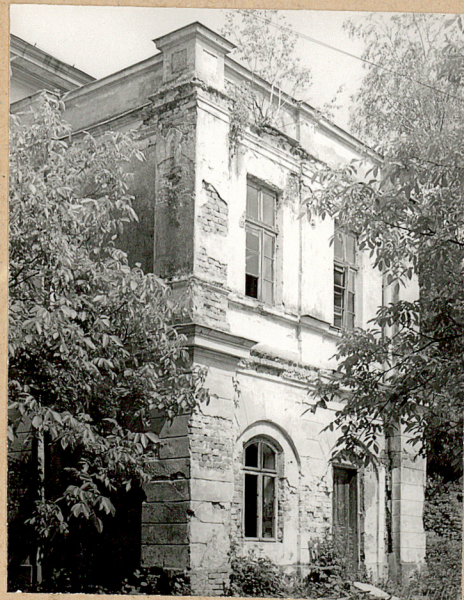
23. Rysunki, szkice, pomiary, uzupełnienie opisu

21. % zniszczenia w roku	1972			22. Data rozpoczęcia	Wykonawca, przebieg prac konserwatorskich, data przyjęcia	Koszt
Fundamenty	80					
Ściany zewn.	50					
Ściany wewn.	50					
Sklepienia	30					
Stropy	50					
Konstr. dachowe	-					
Pokrycie dachu	10					
Stołarka	90					
Inst. wodociąg.	100					
Inst. kanaliz.	100					
Inst. elektr.	brak					
Inst. gazowa	brak
