1. Obiekt zabytkowy

KOŚCIÓŁ PAR. p.w. ŚW. WOJCIECHA

2. Miejscowość

gm. BOROWA  
GAWKUSZOWICE

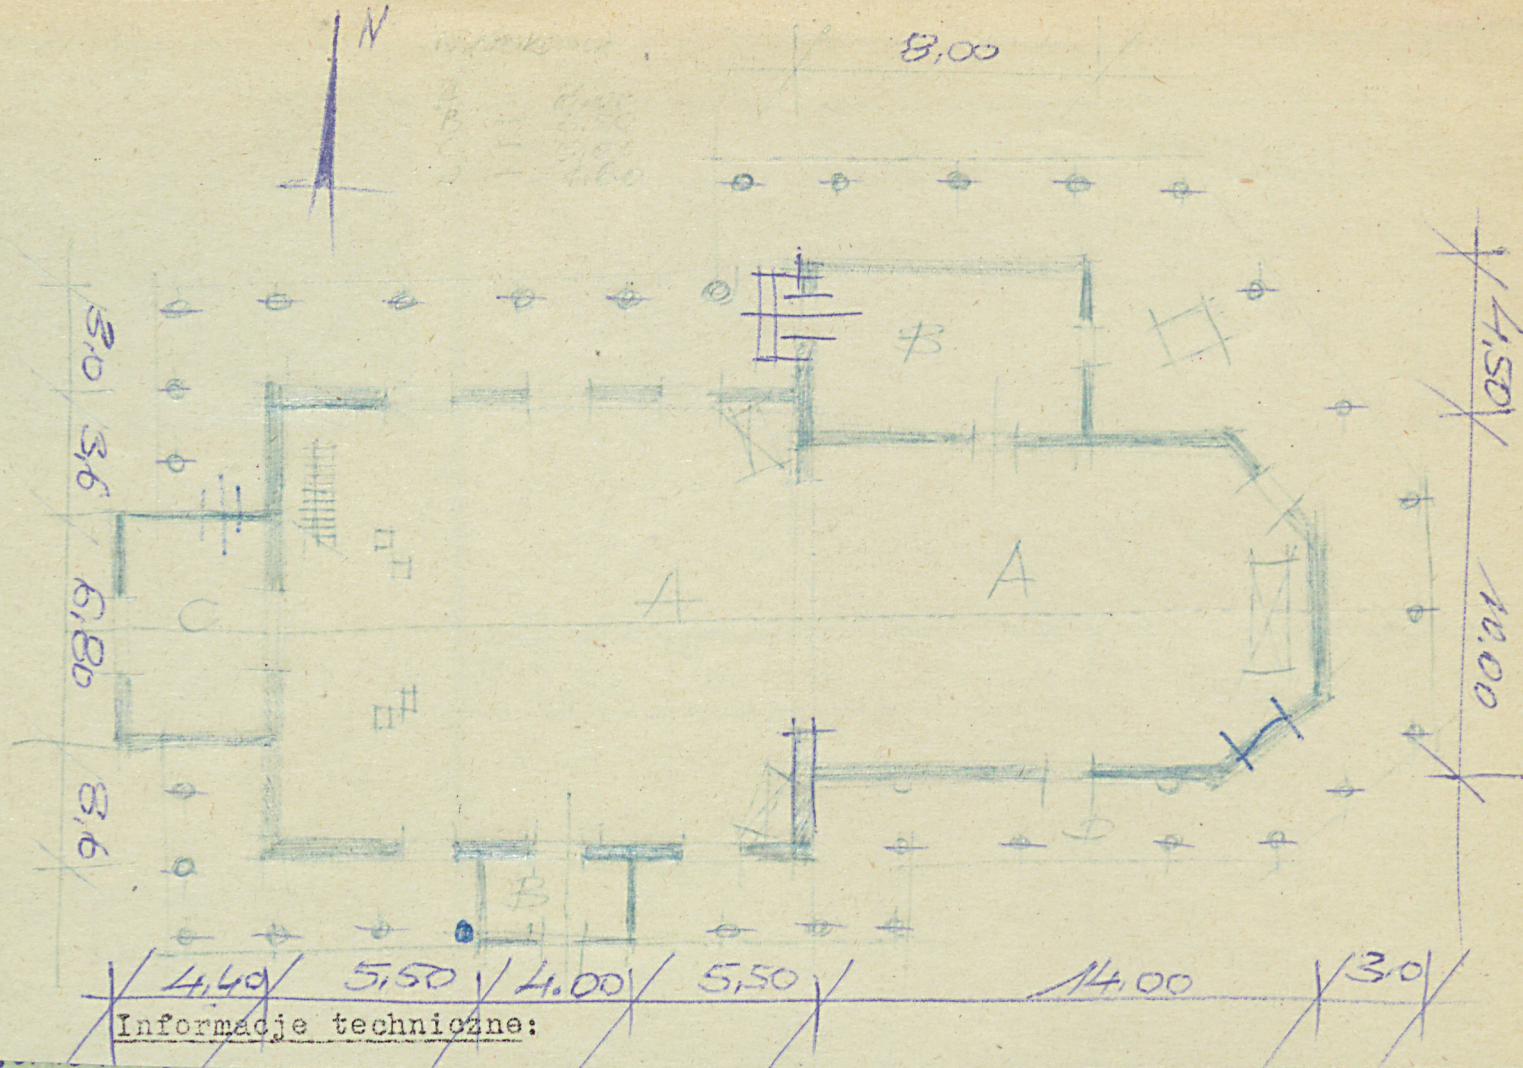
skala: 1:200

Informacje techniczne:

Kościół par. pw. św. Wład  
drewniany, konstr. 2-ry  
zamknięte wieloboczne  
nawa prostokątna, szer  
na zewn. kościół otocz  
belki ozdobione są wiel  
kręty gontem, strzelisty o jednej kalenicy,  
w nawie 2 nadbitkami.

WNĘTRZE OZDOBIONE DREWNIANYMI PILASTRAMI KORYNCKIMI,

OBIEKT BARDZO WARTOŚCIOWY -  
MAGA STAREJ I STARANNEJ OPIEKI  
KONSERWATORSKIEJ. OBECNIE  
NALEŻY WYMIENIĆ ŚCIANY ZEWN.  
(GONT) N 65% ORAZ POKRĘCIE  
Z GONTU W 50%, WEWNĄTRZ NA-  
LEŻY WYMIENIĆ TRZY PRZYCIESIE

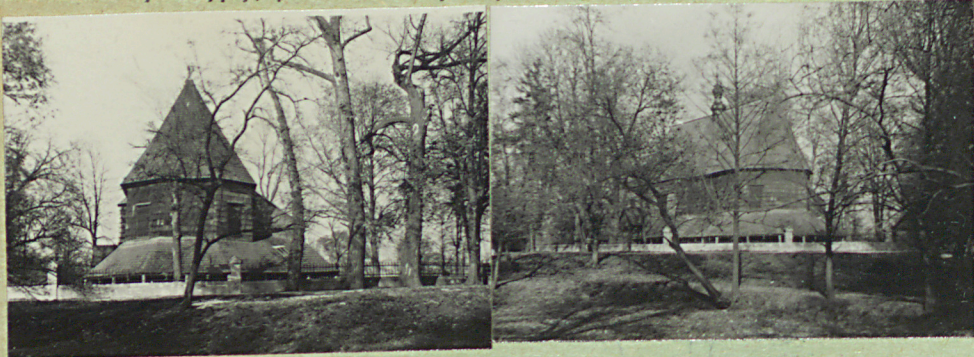
## 31. Szkic sytuacyjny, plan schematyczny, uwagi opisowe, fotografia

KOŚCIÓŁ PAR. PN. ŚW. WŁDZIECA, ORIENTOWANY  
DREWNIANY, KONSTR. ZREMBOWEJ, PREBITERIUM  
ZAMKNIĘTE WIELOBOCZNE OD PKN. ZAKRYCIEM  
NAWA PROSTOKĄTNA, SZEROKA OD PREBITERIUM  
NA ZEWN. KOŚCIÓŁ OTOCZONY SOBOTAMI KTÓRYCH  
BELKI OZDOBIONE SĄ WIESZARAMI. DACH SIODEKOWY,  
KRYTY GONTEM, STROZELISTY O JEDNEJ KALENICY,  
W NAWIE 2 NADBITKAMI.

WNĘTRZE OZDOBIONE DREWNIANYMI PILASTRAMI KORYNCKIMI.

OBIEKT BARDZO WARTOŚCIOWY -  
MAGA STAJEĆ I STARANNEJ OPIEKI  
KONSERWATORSKIEJ. OBECNIE  
NALEŻY WYMIENIĆ ŚCIANY ZEWN.  
(GONT) o 65% ORAZ POKRYCIE  
ZEWN. w 50%, WEWNĄTRZ NA-  
LEŻY WYMIENIĆ TRZY PRZECIESIE
