KRAJOWE REJESTRY  
PODKARPACKIE  
gm. BRZOZÓW

STODOŁA DREWNIANA

GRABOWNICA STARZEŃSKA

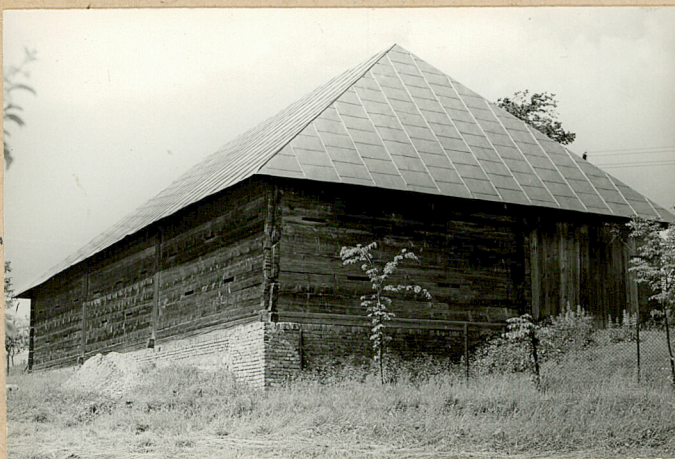
8. Opis

Stodoła drewniana na podmurówce

ceglanej , kryta blachą. Szerokie

wrota usytuowane po prawej stronie

ściany wschodniej i zachodniej.

Lewa część stodoły oddzielona

wewnątrz niską ścianą drewnianą.

W dłuższej ścianie północnej

wąskie drzwi umieszczone pośrodku.
