OŚRODEK DOKUMENTACJI  
ZABYTEKÓW W WARSZAWIE  
KARTA EWIDENCYJNA  
ZABYTEKÓW  
ARCHITEKTURY I BUDOWNICTWA

DWÓR

2. Czas powstania  
1911 r.

WOLA ZDAKOWSKA

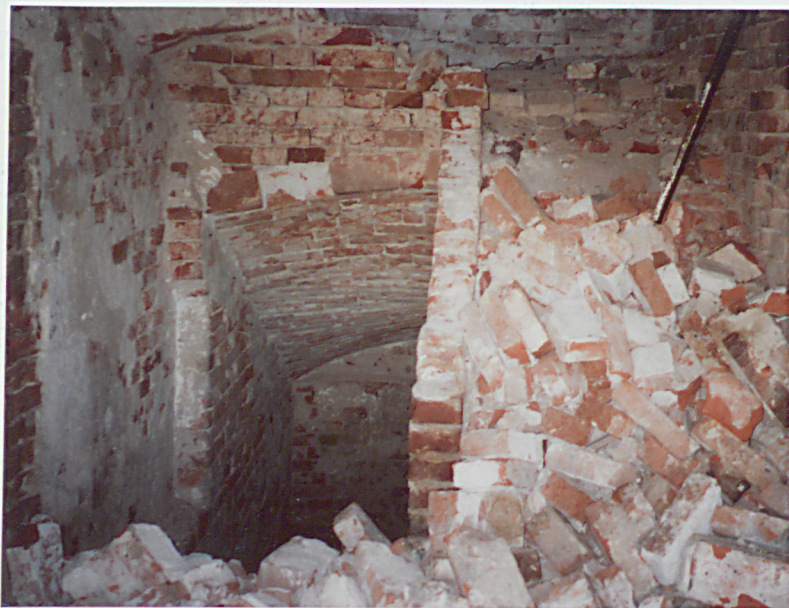
ZEJŚCIE DO PIWNICY I WYJŚCIE NA STRYCH

WNĘTRZE: dwutraktowe, w części środkowej na osi holl i salon w układzie amfiladowym. W części pn. zach. wejście do piwnic i na strych nie użytkowany mieszkalnie.
