1. **Obiekt**

DZWONNICA PRZY KOŚCIELE PARAF. P.W. ŚW. STANISŁAWA BISKUPA

3. **Miejscowość**

HUMNISKI

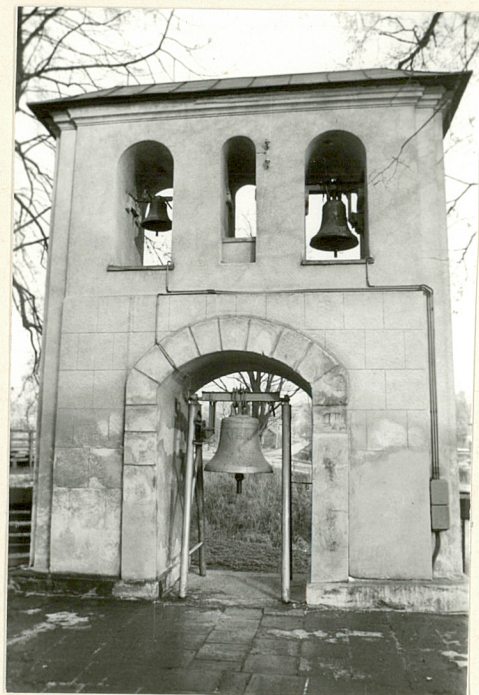
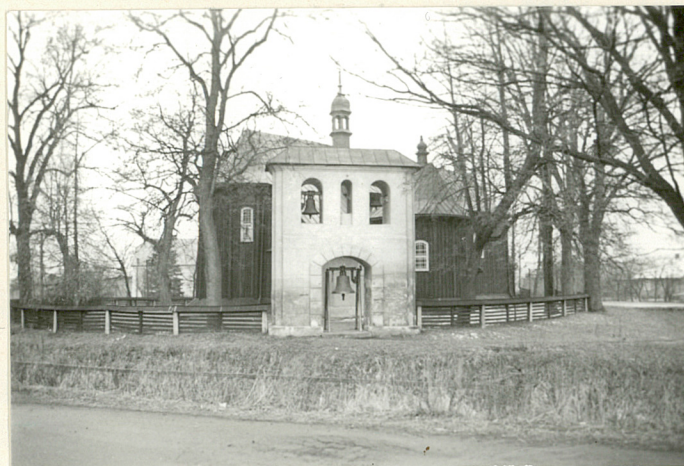
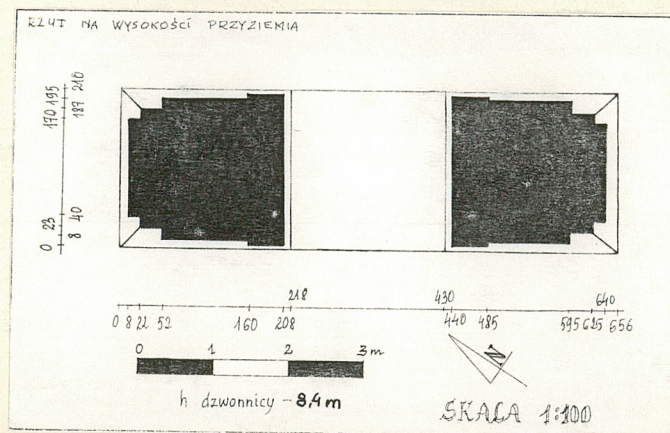
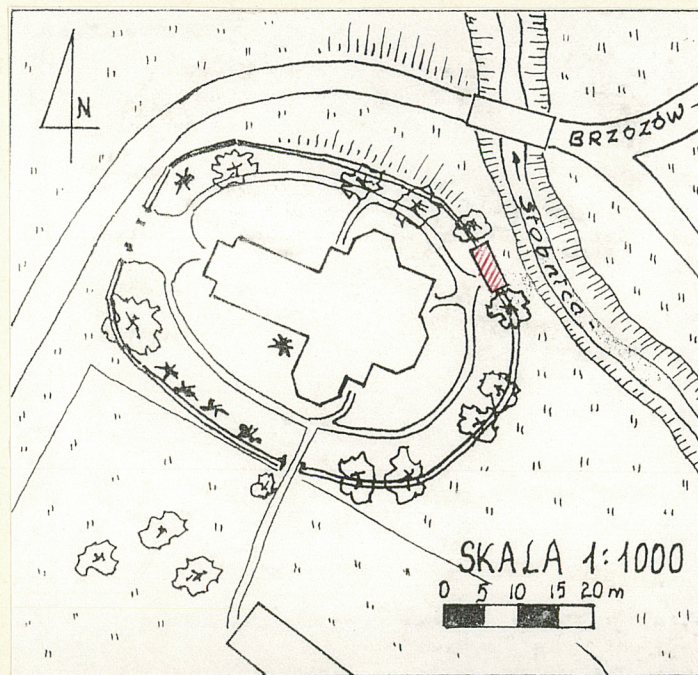
11. **Zdjęcia, rzut, przekrój, sytuacja, orientacja**

Materiał i konstrukcja - dzwonnica murowana z cegły, otynkowana, ostatnia warstwa tynku z zaprawy cementowo-wapiennej /z miotłki/, na niskim betonowym cokole. Dwukondygnacyjna. Dolna kondygnacja w formie jednoarkadowej bramy przełotowej, z zamkniętą półkoliście szeroką arkadą, sklepioną kolebkowo. Górna kondygnacja przepruta trzema arkadkami zamkniętymi półkoliście. Dach konstrukcji krokwiowej, kryty blachą ocynkowaną.

Rzut - prostokątny. Filary przyziemia na rzucie prostokąta, po bokach zakończone uskokowo. Pomiędzy nimi szeroka arkada, tej samej długości co filary.

Bryła - parawanowa, ażurowa. Dolna kondygnacja w formie sklepionej bramy. W górnej kondygnacji trzy sklepione kolebkowo arkadki, przy czym środkowa - umieszczona na osi dzwonnicy węższa od bocznych. Dzwonnica nakryta czterospadowym niskim dachem.

Elewacje - dolna kondygnacja ożywiona wycinanym w tynku boniowaniem. Arkada dolnej kondygnacji ujęta obramowaniem w formie boniowanego portalu. Ściany górnej kondygnacji gładkie, zwieńczone profilowanym gzymsem.

14. Kubatura 116 m ³	15. Powierzchnia użytkowa 14 m ²	16. Przeznaczenie pierwotne sakralne	17. Użytkowanie obecne sakralne
18. Prace budowlane i konserwatorskie, ich przebieg i dokumentacja W 1958 r. na dotychczasowe tynki dzwonnicy narzucono cienką warstwę tynku cementowo-wapiennego, w wyniku czego rozpoczął się gwałtowny proces rozpadu całej struktury tynkowej dzwonnicy. W latach 80-tych doraźnie "łatanie" ubytki w tynku zaprawą cementową. Obecnie przygotowuje się remont dzwonnicy.		19. Stan zachowania (fundamenty, ściany zewnętrzne, ściany wewnętrzne, sklepienia, stropy, konstrukcje dachowe, pokrycie dachu, wyposażenie i instalacje) Stan techniczny dzwonnicy zły. Na całej wysokości obiektu widoczne odspojenia i ubytki w tynku. W miejscach gdzie tynk odpadł widoczna sklerodowana cegła. Obiekt silnie zawilgocony.

20. Najpilniejsze postulaty konserwatorskie Natychmiast zrzucić cementowe i cementowo-wapienne tynki na całej wysokości dzwonnicy. Konieczne jest odwodnienie obiektu i założenie izolacji przeciwwilgociowej. Wzmocnić nadwątlone fragmenty muru. Otynkować dzwonnice jednolitym tynkiem piaskowo-wapiennym. W celu poprawienia estetyki obiektu wskazana jest wymiana pokrycia zadaszenia z blachy ocynkowanej na gont impregnowany lub dachówkę ceramiczną.
