Z A M E K

F R E D R O P O L

Fredropol  
dz. nr 161/2

Nr A-135 data 12.02.86 r

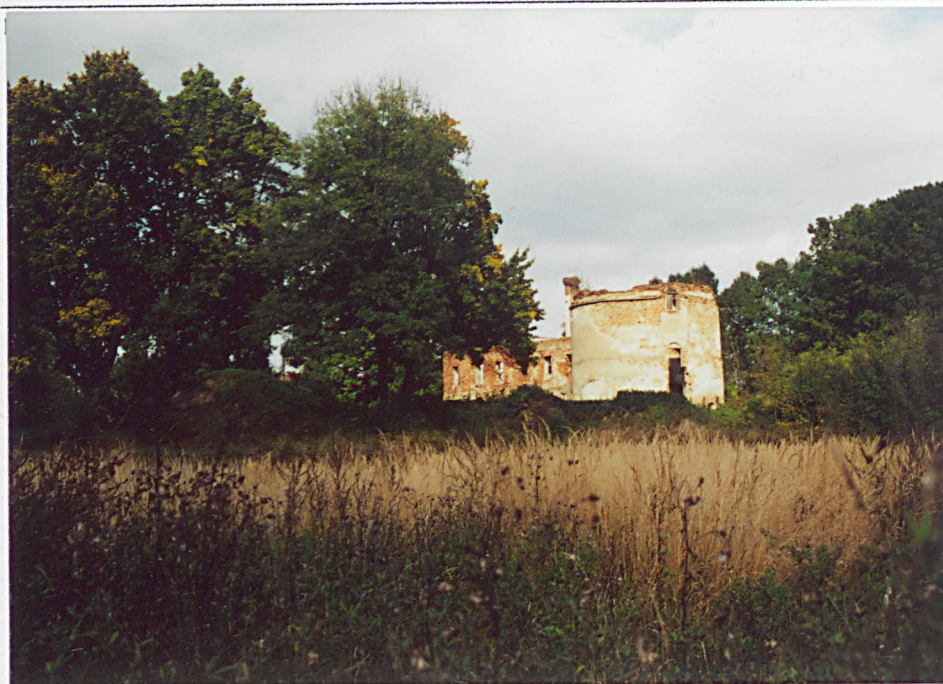
Widok ogólny od strony południowej

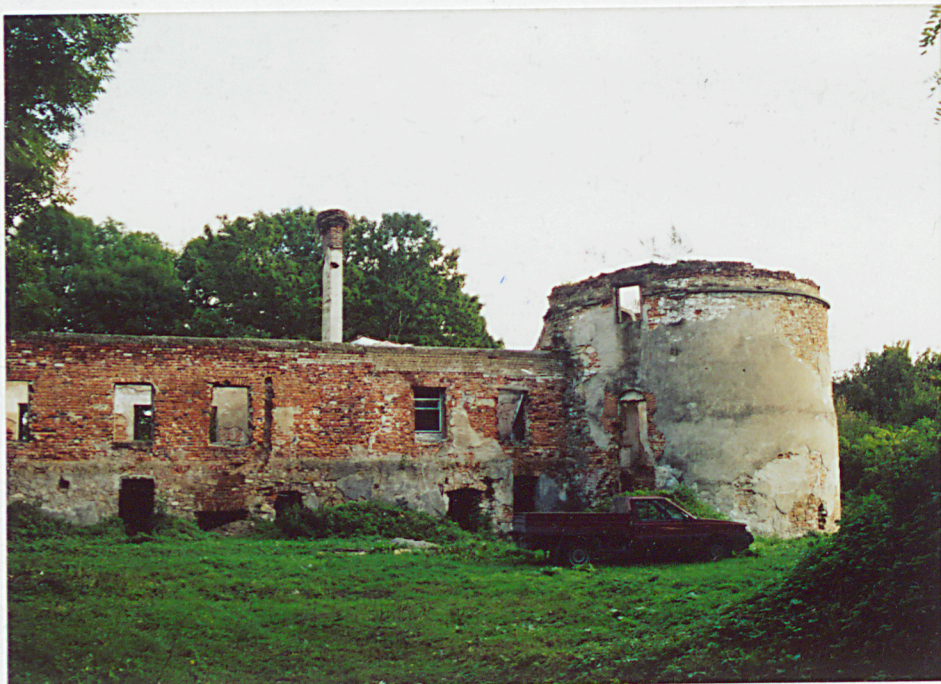
zewnętrzna - pięcioosiowa dwukondygnacyjna, bez dekoracji, ze śladami tynkowania. Otwory dolnej kondygnacji /piwnic/ zniekształcone, przekształcone w wejścia.

Baszta - trzykondygnacyjna, zwężająca się ku górze, z uskokowymi gzymsami, przepruta otworami okien nymi o podwójnym rozglifieniu do wnętrza, zamkniętymi półkoliście i odcinkowym łukiem, rozmieszczonymi symetrycznie w trzech osiach. Częściowo tynkowana.

Widok ogólny skrzydła i baszty od zachodu

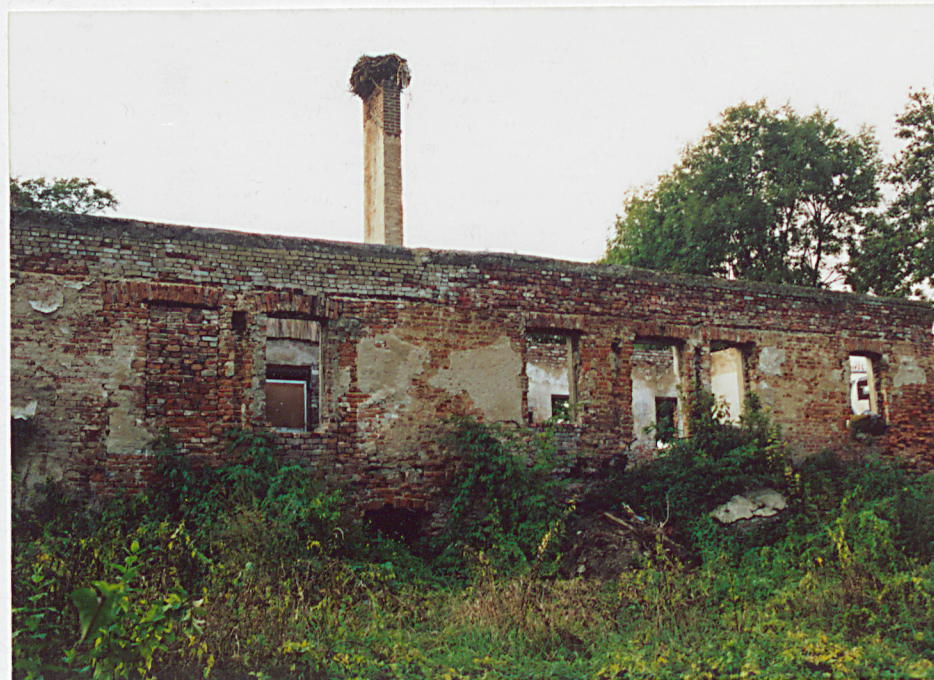
ELEWACJE - Frontowa-wewnętrzna - wschodnia, sześćoosiowa asymetryczna z otworem drzwiowym w trzeciej osi od prawej strony, do którego wejście prowadziło przez nieistniejące obecnie jednobiegowe schody. Zachodnia -

Ściana skrzydła od dziedzińca /wschodu/

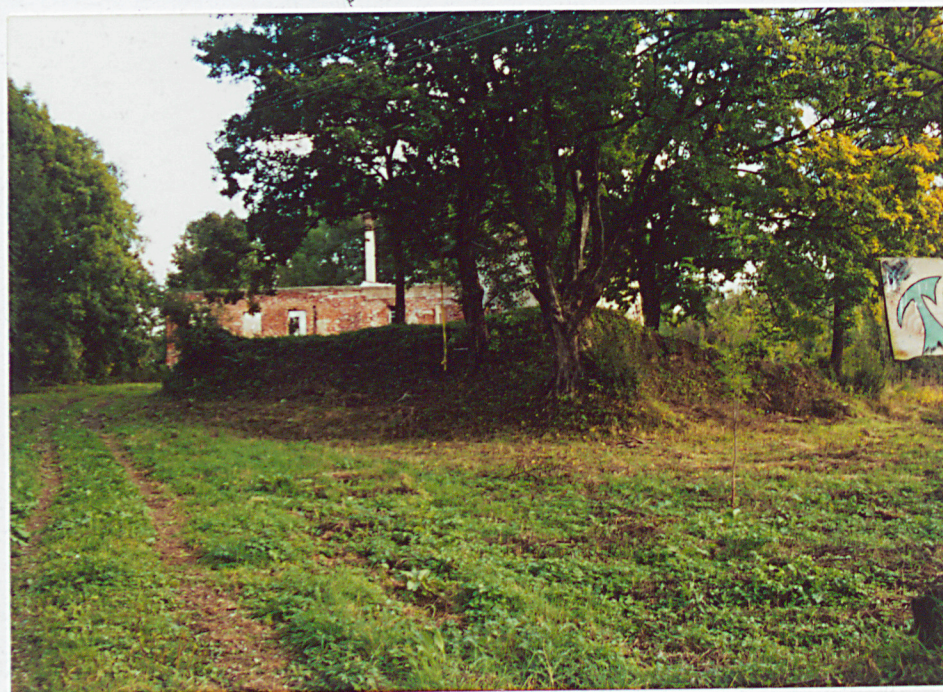
SYTUACJA - Zamek położony jest na wschód od zabudowy wiejskiej, wśród pól, na terenie płaskim, około 300 m na południe od drogi Przemyśl - Rybotycze, na krawędzi niewysokiej terasy potoku Kormanice. Teren dawnego założenia przedzielony siatką ogradzającą zabudowania d.PGR. Od zachodu śladowo zachowane nasypy fortyfikacji ziemnych.

Pozostałości bastionu pld.-zach.

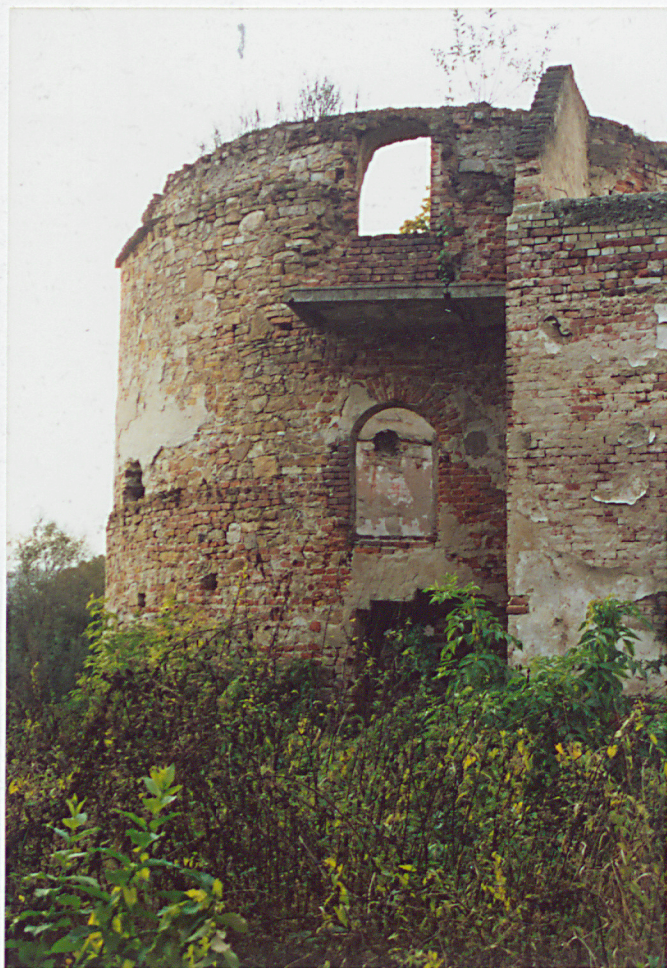
Widok baszty od wschodu

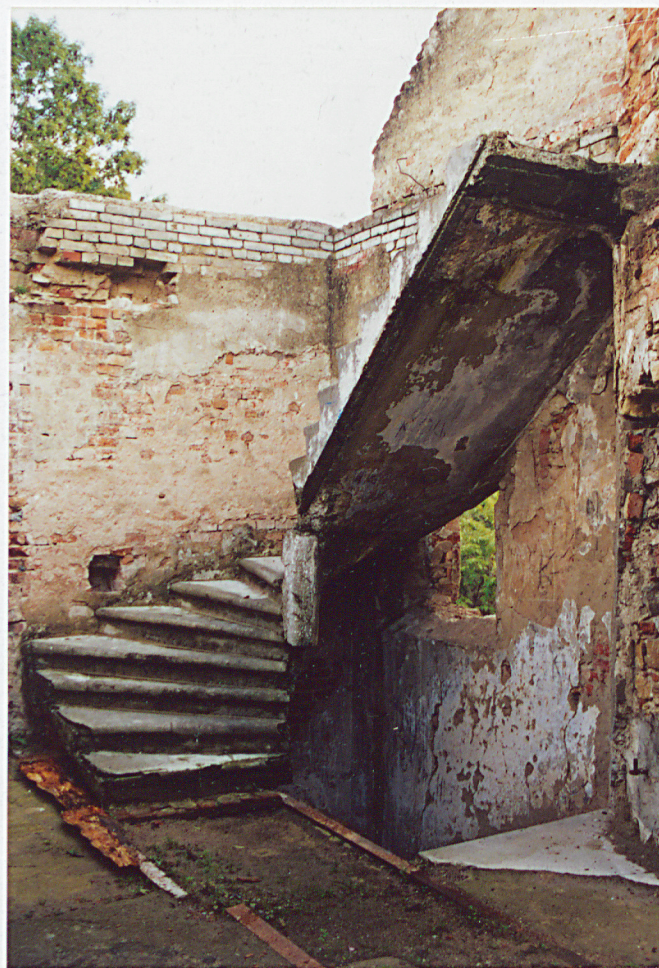
Schody - konstrukcji betonowej, zabiegowe. Okna - w skrzydle otwory okienne prostokątne, w baszcie zamknięte półkoliście. Stolarki okiennej i drzwiowej brak

Pomieszczenie klatki schodowej

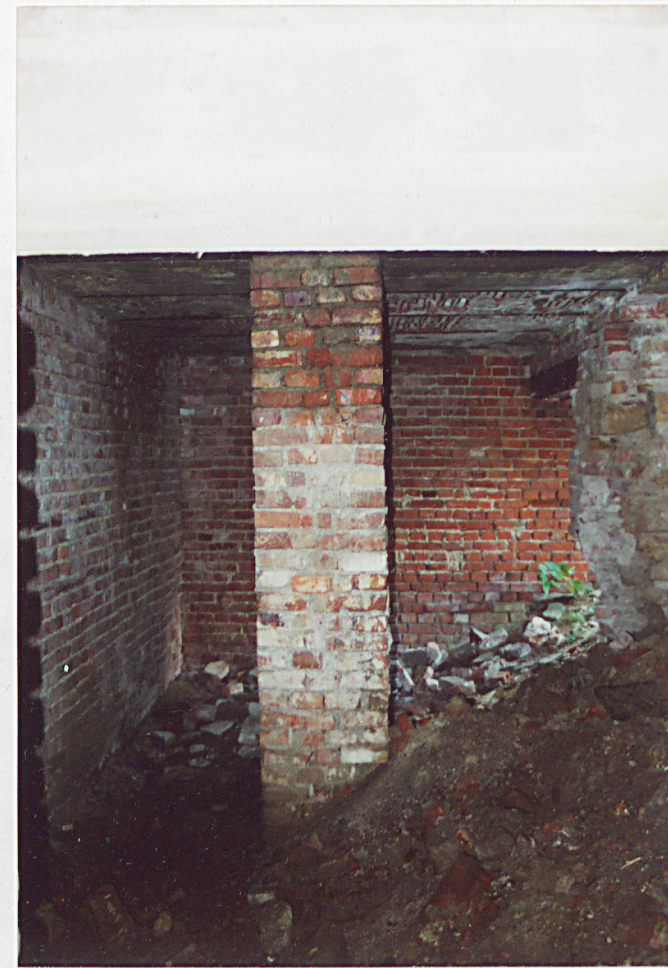
WNĘTRZE - dwa trakty piwniczne o amfiladowym układzie pomieszczeń, z których środkowe posiada ceglane filary wzmacniające sklepienie. Na parterze nie zachowane wewnętrzne podziały, poza jedną ścianą wydzielającą pomieszczenie z klatką schodową.

Piwnica z filarem

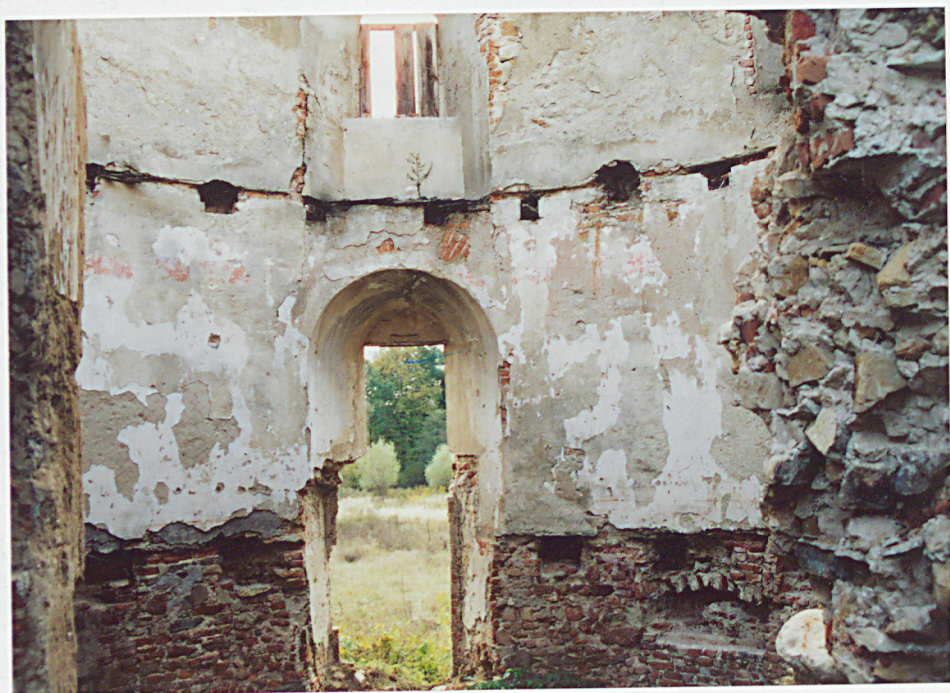
Sklepienia - nad piwnicami skrzydła seglany strop Kleina, w baszcie brak stropów; ślady gniazd po drewnianych belkach stropowych. Wieżby dachowej brak. Posadzk w piwnicy glina, w klatce schodowej betonowa wylewka.

Wnętrze baszty

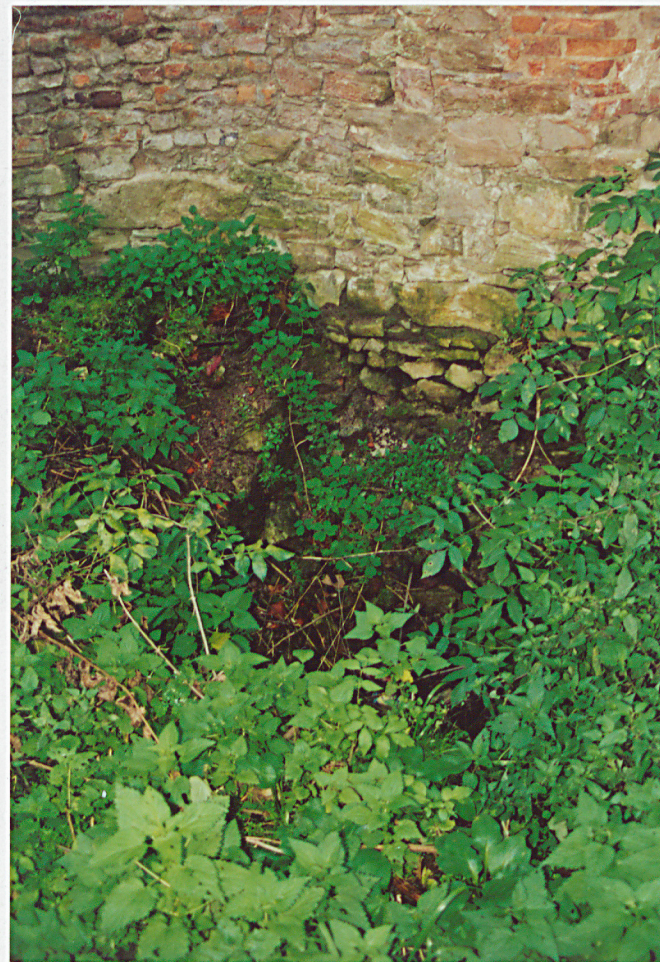
RZUT - Pierwotnie czworobok zbliżony do kwadratu z narożnymi basztami i bramą wjazdową w osi/?/ kurtyny zachodniej. Zachowane skrzydło /fragment/ na planie prostokąta z kolistą basztą w południowo - zachodnim narożniku. Baszta jednoprzestrzenna z kwadratową studnią przy południowym odcinku ściany. Od strony skrzydła pomieszczenie klatki schodowej łączącej piwnicę z parterem. Skrzydło trzyosiowe, dwutraktowe.

Pozostałości studni w baszcie
