1. Obiekt zabytkowy

62/15 PRALNIA

STARA WIEŚ pu. Brzozów

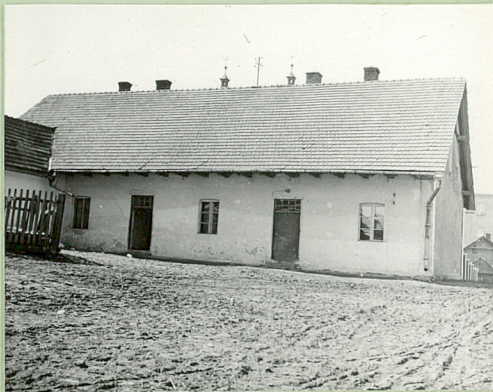
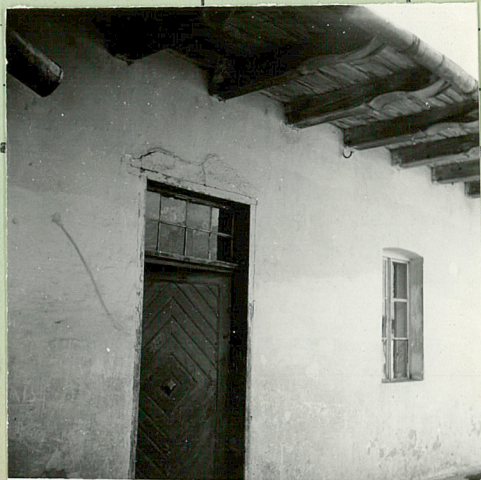
31. Szkic sytuacyjny, plan schematyczny, uwagi opisowe, fotografia

Ustawiona przy pd. krawędzi gmina klasztorne. Budynki na terenie wsielnic, przy czym skrzydło południowe jest dobudowane już XX w. Część pierwotna zwrócona kalenicą w kierunku północ-południe. Murowana z cegły, otynkowana. Kryta dachówką. Na terenie prostokąta, z przylupem urduż ściany wschodniej, dwustrakowa. Kryta dachem siodłowym, na wieżbie stółkowej. Do wnętrza prowadzą drzwi klepkowe. Dwa pomieszczenia sklepione kapą pruską, w pozostałych stropy. Na wieżbie znaki ciebiekie.
