1. Obiekt

KOŚCIÓŁ PARAFIALNY P.W. TRÓJCY ŚW.

1810 r.

ZMIENNICA

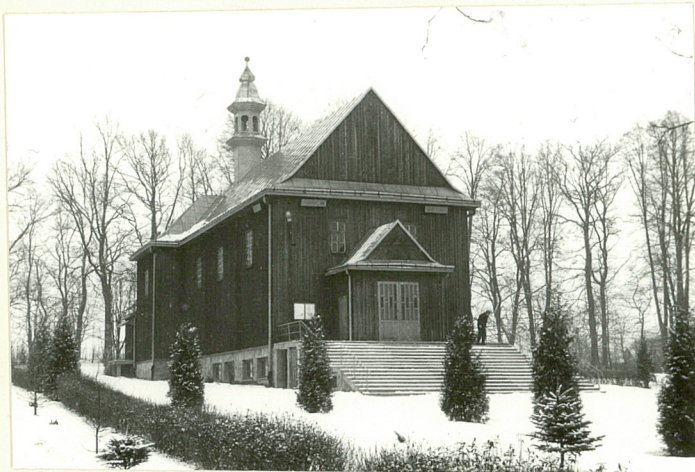
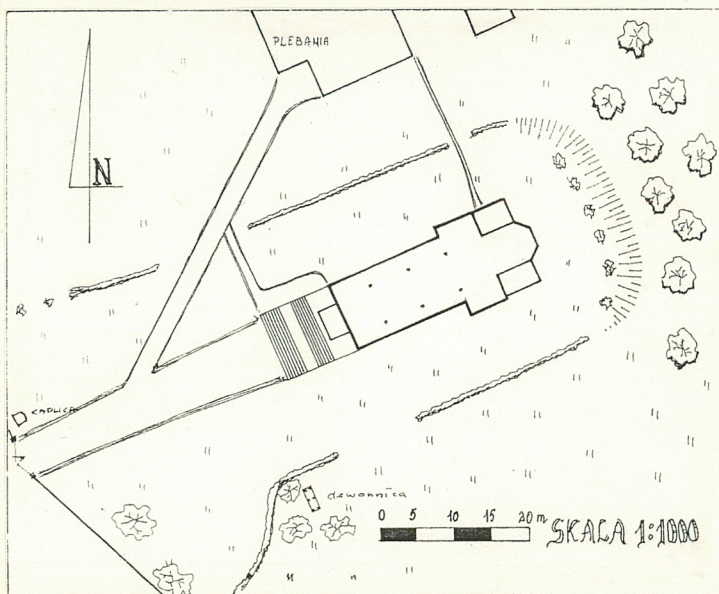
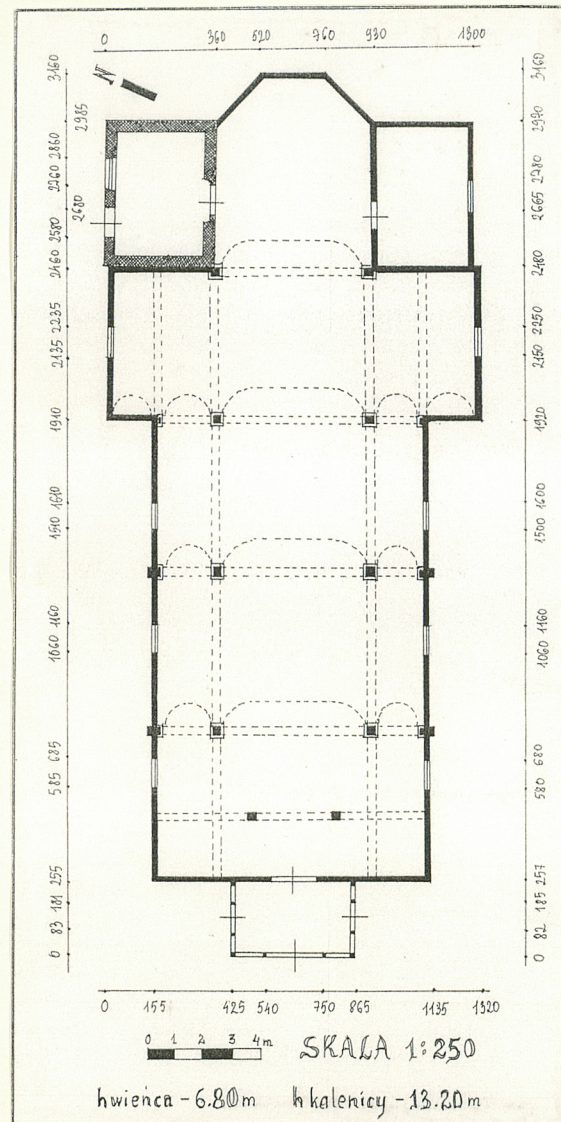
11. Zdjęcia, rzut, przekrój, sytuacja, orientacja

Materiał i konstrukcja - kościół drewniany /z modrzewia/ na wysokim podmurowaniu wykonanym w latach 80-tych, ze względu na spadek terenu wyższy w części zachodniej. Ściany kościoła i zakrystii konstrukcji zrębowej, szalowane na zewnątrz i wewnątrz deskami, wzmocnione lisicami. Kruchta zach. konstrukcji słupowej, szalowana. Składzik /dawną zakrystia/ murowany z cegły, zewnątrz oszalowany deskami. Wieżba dachowa konstrukcji krokwiowo-płatwiowej. Wieżyczka na sygnaturkę konstrukcji słupowo-zastrzałowej. Dach i wieżyczka na sygnaturkę kryte blachą ocynkowaną. Stropy drewniane belkowe z pokryciem z desek od dołu, z profilowanymi fasetami, w nawie gł. o charakterze pozornego sklepienia zwierciadlanego; w nawach bocznych i ramionach transeptu strop drewniany belkowy o charakterze pozornych sklepień kolebkowych; sklepienia ramion transeptu dwupolowe, przedzielone belkami stropowymi. W pozostałych pomieszczeniach stropy płaskie. Wnętrze korpusu trójnawowe, nawy boczne wydzielone trzema parami drewnianych, ogzymbowanych słupów /filarów/, połączonych między sobą i ze ścianami za pomocą arkad o łuku spłaszczonym, które wyznaczają trzy przęsła naw, transept i tęczę. Chór muzyczny wzdłuż ściany zach. o prostym parapecie, wsparty na dwóch słupach. Posadzka ceramiczna, dwubarwna. Otwory drzwiowe prostokątne; główny zamknięty łukiem odcinkowym. Drzwi jednoskrzydłowe, płycinowe /zakrystia, składzik, boczne drzwi kruchty/ i dwuskrzydłowe, spągowe, o licu klepkowym, na kowalskich zawiasach taśmowych i ze starym zamkiem kowalskim z 1874 r. /główne/, dwuskrzydłowe, płycinowe, częściowo przeszkłone /główne drzwi kruchty/. Otwory okienne prostokątne. Okna podwójne, krosnowe, z podziałem szczeblinowym. Schody zewnętrzne betonowe, o stopniach z lastryka.

Rzut - kościół na rzucie wydłużonego prostokąta, z płytkim transeptem i niewielkim węższym, zamkniętym trójbocznie prezbiterium od wschodu. Po obu bokach prezbiterium dostawione: od pn. murowany składzik na rzucie prostokąta /pierwotnie w tym miejscu murowana zakrystia/, od pd. zakrystia na rzucie prostokąta /przed przeniesieniem w tym miejscu kaplica/. Do korpusu od zach. dostawiona niewielka prostokątna kruchta.

Bryła - korpus, prezbiterium i transept tej samej wysokości, obecnie na wysokim podmurowaniu, wyższym w części zach./spadek terenu/. Przy elewacji zach. współczesne wielostopniowe schody, szerokości zach. ściany kościoła. Nad korpusem dach dwuspadowy, od zach. zamknięty trójkątnym szczytem z szerokim okapem od dołu; ramiona transeptu nakryte dachami trójspadowymi o niższej kalenicy, połączonymi z dachem głównym. Nad prezbiterium dach dwuspadowy, niższy od dachu korpusu, od wsch. opadający wielopołaciowo. Nad kruchtą niski dach dwuspadowy. Nad przybudówkami prezbiterium dachy pulpitowe, dwupołaciowe. Na kalenicy dachu korpusu ażurowa sześcioboczna wieżyczka na sygnaturkę z latarnią. Przy zach. elewacji kościoła niewielka kruchta, zwieńczona niskim trójkątnym szczytem.

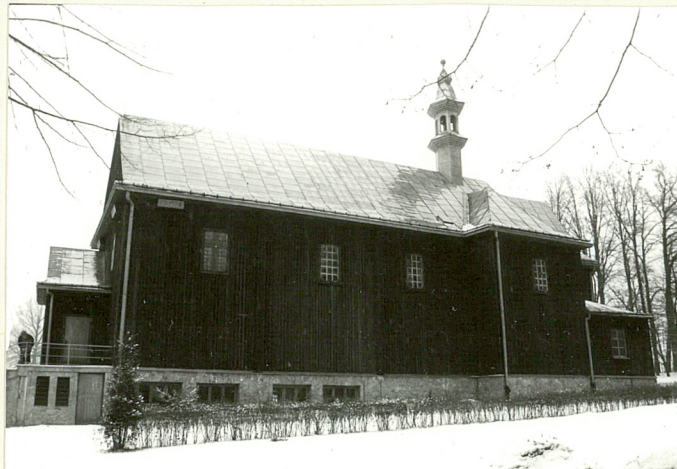
3. Zawartość wkładki (nazwa obiektu lub materiału uzupełniającego) plan orientacyjny, opis c.d. i 13 zdjęć: 1. elewacja pn., 2. elewacja pd., 3. widok ogólny od wsch., 4. widok ogólny od pn., 5. prezbiterium, 6. wnętrze - widok od zach., 7. wnętrze - widok od wsch., 8. widok ogólny z chóru muzycznego, 9. ołtarz główny, 10. lewy ołtarz boczny i ambona, 11. drzwi główne, 12. wieża dachowa, 13. płyta nagrobna A.D.E. Wzdowskiego.

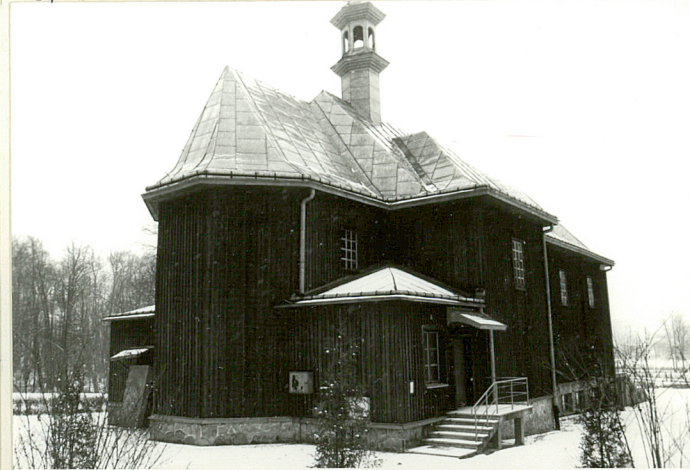
5.

Wnętrze - prezbiterium węższe od korpusu, wyznaczone arkadą zamkniętą łukiem spłaszczonym. Korpus trójnawowy z płytkim transeptem, tej samej wysokości co prezbiterium. Nawy wydzielone za pomocą trzech par ogzysmowanych słupów, podtrzymujących z każdej strony arkady o łuku spłaszczonym /efekt podziału na przęsła/. Ściany, filary i strop kościoła oszalowane deskami /obecnie w naturalnym kolorze drewna/. Wyposażenie - ołtarz gł. barokowo-klasycystyczny /pocz. w. XIX/ z obrazem Trójcy św. /XVIII w./, dwa ołtarze boczne /pocz. w. XIX/, ambona /II poł. w. XVIII/, tabernakulum /w ołtarzu gł./ z ok. 1760 r. /przeniesione w 1848 r. z popaulińskiego kościoła w Starej Wsi/, kamienna płyta nagrobna A.D.E. Wzdowskiego z 1539 r. /na zewnątrz kościoła/. Instalacje - elektryczna, odgromowa, nagłaśniająca.
