1. Obiekt

**OBORA**  
**ZESPOLE DWORSKO - PARKOWYM**

**NIENADOWA**

*2 wloty*

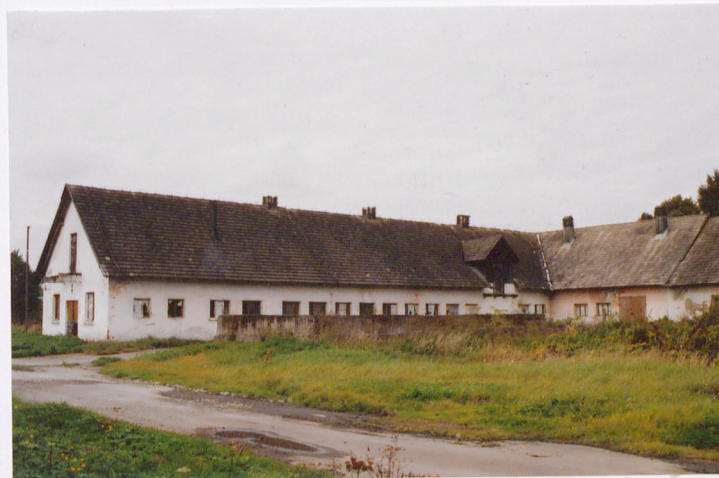
2/

1. Widok ogólny na skrzydło środkowe i wsch.
2. Widok ogólny na skrzydło zachodnie i środkowe
- 3-4. Skrzydło środkowe
5. Ryzalit w skrzydle środkowym
6. Elewacja tylna skrzydła środkowego z widocznym d. murem ogrodzeniowym
7. Skrzydło zachodnie – elewacja od podwórza folwarcznego
8. Skrzydło zachodnie – widok na ścianę szczytową i wsch.
9. Skrzydło zachodnie – widok na ścianę szczytową i tylną
10. Skrzydło zachodnie – elewacja tylna
11. Skrzydło wschodnie – widok od podwórza folwarcznego
12. Skrzydło wschodnie – widok na ścianę zach. i szczytową
13. Skrzydło wschodnie – elewacja wschodnia
14. Skrzydło wschodnie – widok od pd.
15. Skrzydło wschodnie – elewacja pd.
16. Wnętrze skrzydła środkowego – widok od wsch.
17. Wnętrze skrzydła środkowego – widok od zach.
18. Wnętrze skrzydła zach.
19. Wnętrze skrzydła wsch.
