SPICHLERZ

W ZESPOLE DWORSKO - PARKOWYM

NIENADOWA

11. Zdjęcia, rzut, przekrój, sytuacja, orientacja

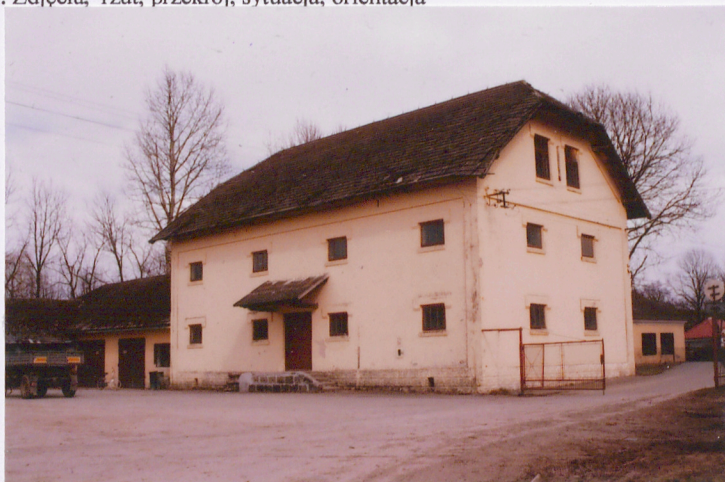
Elewacje: wsparte na niewielkim cokole, otynkowane. Frontowa - 5-osiowa, symetryczna, z drzwiami wejściowymi na osi (osłoniętymi jednospadowym daszkiem) i szeroko rozstawionymi oknami po bokach. Naroża elewacji opięte lizenami połączonymi pasem gładkiego fryzu pod szerokim okapem dachu wspartego na drewnianych kroksztynach; tylna (wsch.) - 3-osiowa, opracowana analogicznie; boczna (płd) – szczytowa, 2-osiowa, I i II kondygnacja opracowana jak pozostałe elewacje, szczyt olistwowany z dwoma większymi, prostokątnymi oknami zestawionymi bliżej siebie; płu – opracowana jak płd. ale część dolna przesłonięta przez przybudówkę.

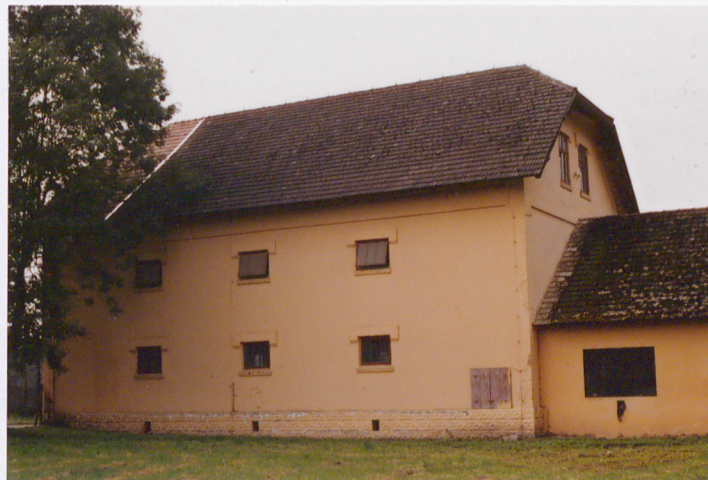
3)

1. Widok ogólny na elewację frontową i pld.
2. Elewacja południowa i wschodnia
3. Elewacja wschodnia i pñ.
4. I kondygnacja – widok w kierunku pld.
5. I kondygnacja – widok na ścianę pñ.
6. II kondygnacja
7. III kondygnacja (poddasze)
8. Drzwi wejściowe
9. Podwórze folwarczne przed spichlerzem.

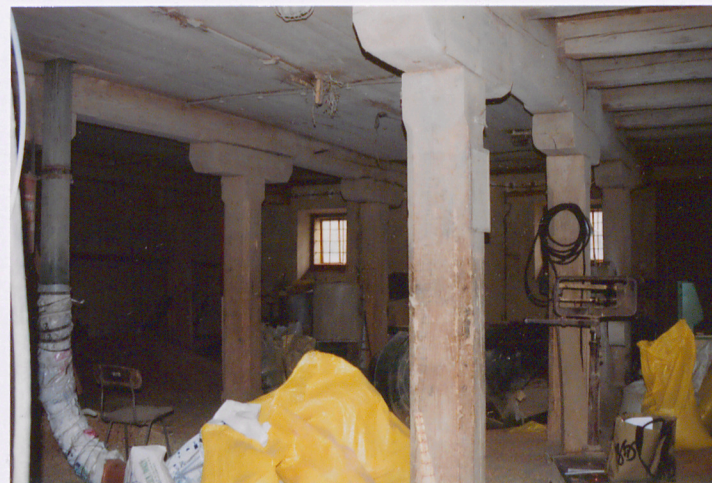
4)

Wnętrze i wyposażenie: spichlerz zachował układ wnętrza z okresu powstania – trzy kondygnacje (z poddaszem) jednoprzestrzennych pomieszczeń magazynowych, na I i II kondygnacji nakrytych belkowymi stropami wspartymi na drewnianych słupach.
