KARTA EWIDENCYJNA ZABYTKU NIERUCHOMEGO WPISANEGO DO REJESTRU ZABYTEKÓW

JAROSŁAW

MUR OPOROWY w Zespole dawnego Kolegium Jezuickiego

ul. Podzamcze 34-500 Jarosław
nr ewidencyjny działki 2282/1
nr księgi wieczystej

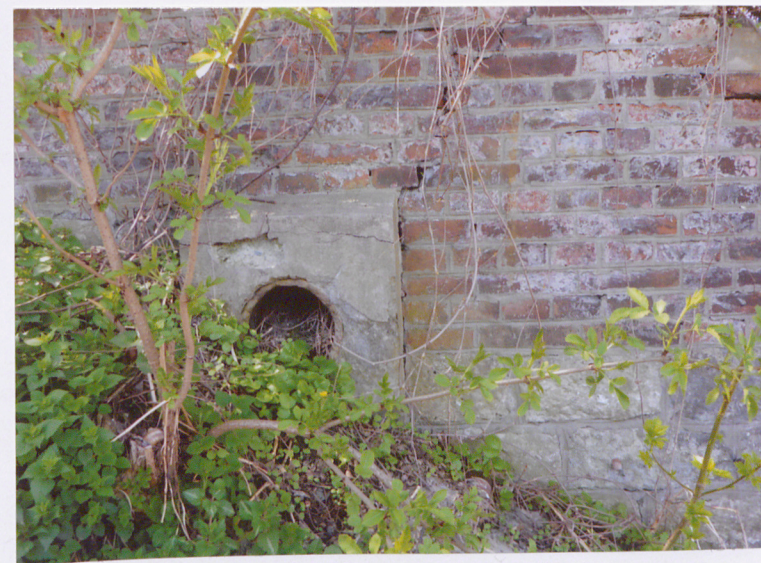
10. OTWÓR ODPEŁWOWY z KANAŁU na SKARPIE

Odcinek I - od schodów do pierwszej przypory, murowany z kamienia wapiennego rzędowego z nadbudową ceglana w części górnej. Fundament kamienny. Wysokość od 3,76 m do 4,34 m przypora ceglana o szerokości 130 cm, część przy przyporze jest przemurowana cegłą. Oddzielony jest od schodów ceglanym murem biegnącym poprzecznie do skarpy, w nim jest otwór odpływowy z koryta na skarpie. Dno koryta jest utwardzone na długości około 12 m.

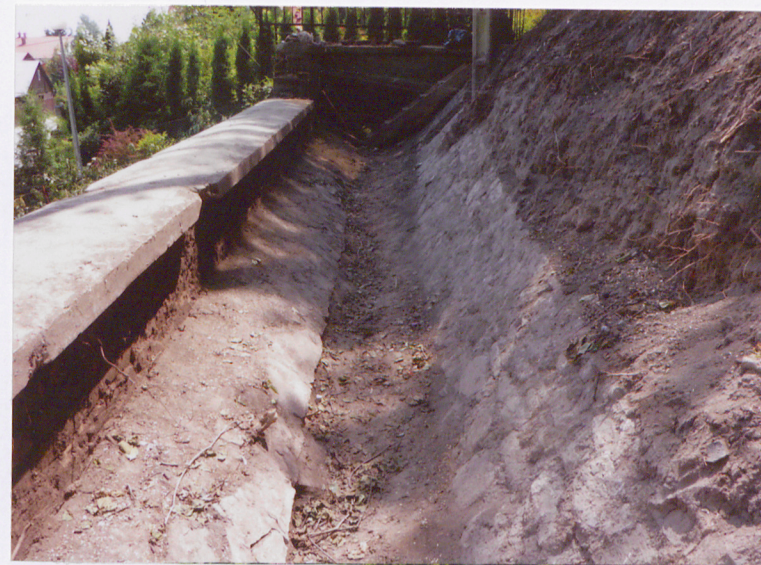
12. KORONA MURU i KANAŁ ODPIYOWY
na SKARPIE - ODCINEK 1

Długość muru wynosi 181 m, **wysokość** jest zróżnicowana od 3,76 m. do 7,94 m, **szerokość** u podstawy Od około 1,55 m do około 2.50 m przy koronie około 50 cm. Korona muru wyniesiona jest ponad stok skarpy na około 80 cm. Mur podparty jest 21 przyporami. Na skarpie wzdłuż korony muru biegnie koryto odpływowe, częściowo utwardzone.

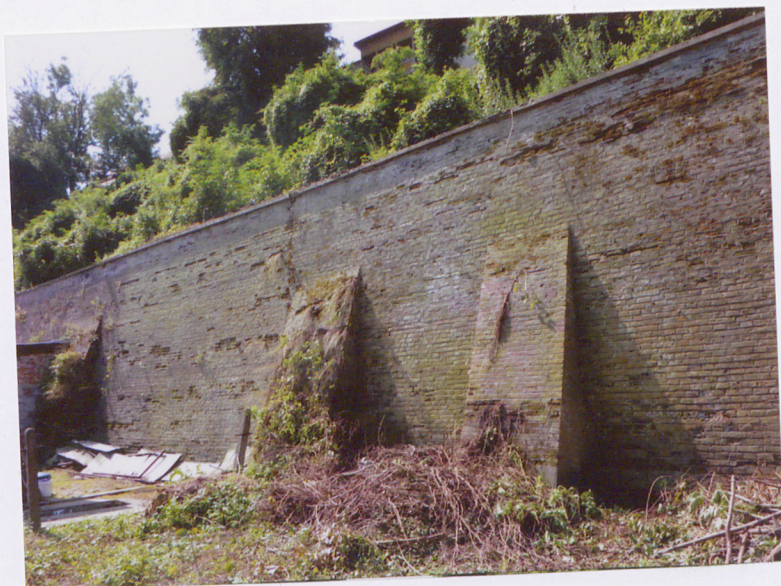
13. MUR OPOROWY - ODCINEK 2

Odcinek II - od pierwszej do czwartej przypory, murowany z kamienia wapiennego z nadbudową ceglana, fundament kamienny, wysokość od 4,94 m do 5,84 m, dwie środkowe przypory kamienne o szerokości 185 cm, 195 cm, czwarta przypora ceglana o szerokości 195 cm.

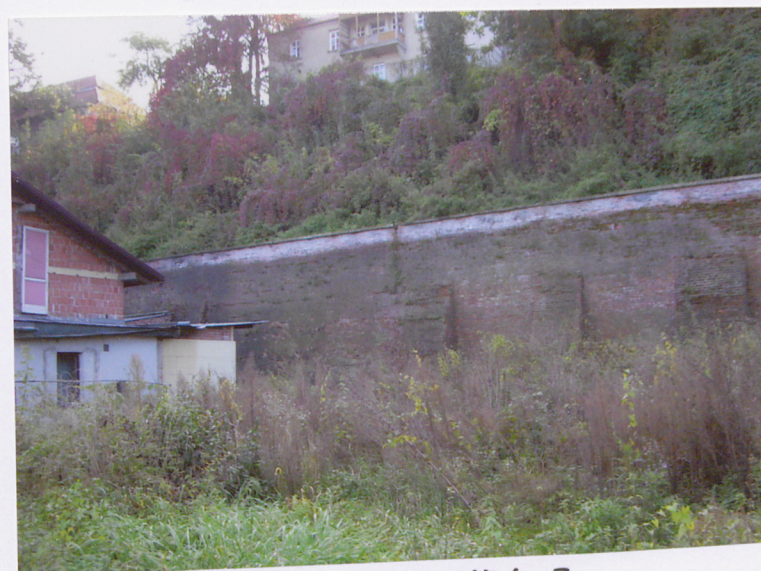
14. MUR OPOROWY - ODCINEK 3

Odcinek III – od czwartej do dwunastej przypory, murowany z cegły w dolnej partii z kamienia, wysokość od 6,25 m do 6,42 m, przy odcinkach muru pomiędzy piątą, szóstą i siódmą przyporą są zabudowania gospodarcze, przypory mają szerokość od 149 cm do 195 cm.

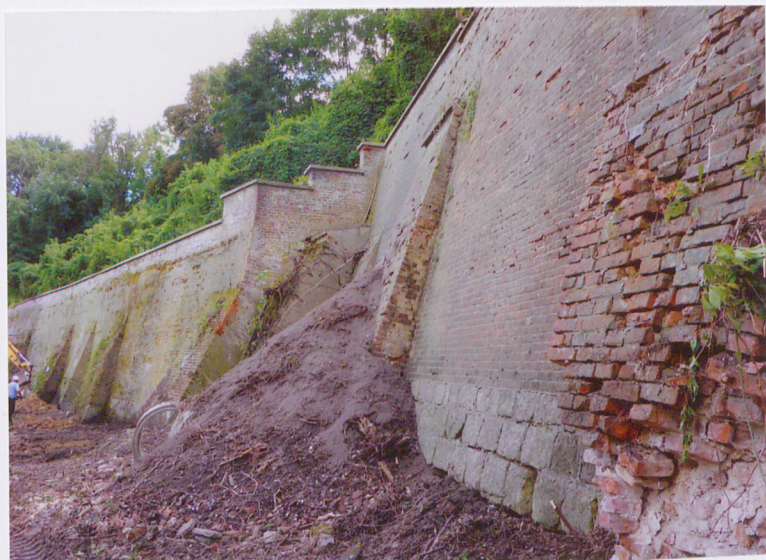
17. MUR OPOROWY - ODCINEK 4

Odcinek IV - od załomu muru do naroża przy budynku mieszkalnym, murowany z cegły w dolnej partii z kamienia, wysokość od 5,32 m do 7,94 m z sześcioma przyporami o szerokości 175 cm, 192 cm, 196cm, 196 cm, 192cm i 150 cm. Odcinek pomiędzy czternastą i piętnastą przyporą jest w stanie awaryjnym.

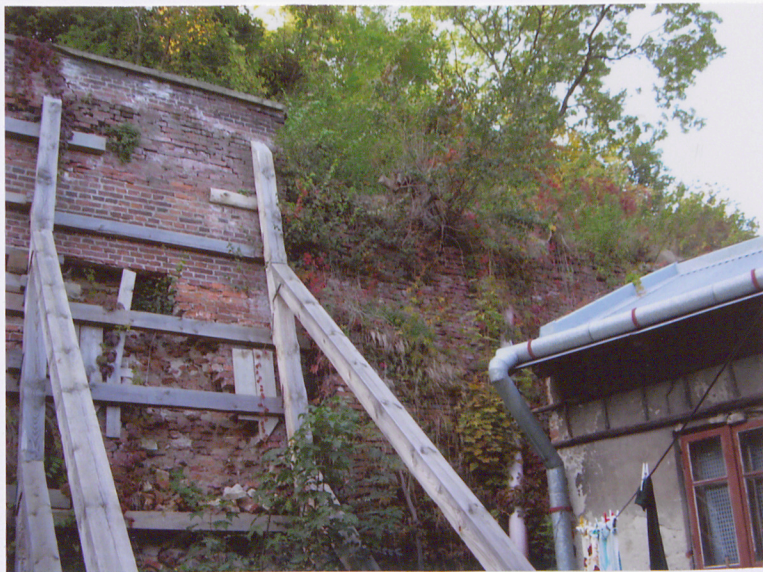
14. Kubatura	15. Powierzchnia użytkowa	16. Przeznaczenie pierwotne mur wspierający skarpe	17. Użytkowanie obecne Mur oporowy
18. Stan zachowania Stan zachowania muru jest zły a w paru miejscach awaryjny. Płytko posadowione fundamenty muru nie mają izolacji przeciwwilgociowej. Mur zarówno ceglany jak w częściach kamiennych jest w wielu miejscach popękany, porośnięty roślinnością powodującą rozsadzanie spoin. W wielu miejscach zniszczona jest korona muru. W murze ceglanym występują liczne obłuzowania i ubytki cegieł. Zniszczone są przypory, często odspojone od muru. Przy posesji Podzamcze nr 8 w kwietniu 2011 roku osunięcie się płytko posadowionego fundamentu muru i warstwy licowej ściany doprowadziło do poważnej awarii. Bezpośrednią przyczyną tej awarii było niewłaściwe odprowadzenie wód opadowych ze skarpy. Do degradacji części muru przyczyniły się też naprawy wykonywane w XX wieku z użyciem cegieł na mocnej cementowej zaprawie. Zbocza skarpy pokryte są wtórnymi nasypami z odpadów i żużla opałowego, poprzerastanymi drzewami różnej wielkości, krzakami i samosiejkami.		19. Istniejące zagrożenia, najpilniejsze postulaty konserwatorskie Mur w miejscach awaryjnych wymaga niezwłocznego podjęcia prac naprawczych, gdyż stanowi zagrożenie dla zabudowy usytuowanej przy ulicy Podzamcze jak również dla dwóch budynków zlokalizowanych na skarpie. Niezbędne jest prowadzenie prac remontowych na całej długości muru w zakresie: <ul style="list-style-type: none"> - wzmocnienia i pogłębienia fundamentów, - wykonania izolacji przeciwwilgociowej, - wykonania nowych nakryw na koronie murów, - oczyszczenie z roślinności lica muru i przemurowanie zniszczonych partii muru oraz przypór z użyciem zaprawy porowatej umożliwiającej usuwanie wilgoci na zewnątrz muru. - uporządkowania skarpy – usunięcia wtórnych nasypów , wykonanie odwodnienia skarpy wzdłuż korony murów do podnóża skarpy i do kanalizacji deszczowej w ulicy Podzamcze. Dużym utrudnieniem w prowadzeniu prac remontowych i konserwacyjnych jest brak swobodnego dostępu do muru ze względu na prywatne działki z zabudową zlokalizowaną bezpośrednio przy murze. Koniecznym jest wydzielenie z prywatnych działek pasa terenu wzdłuż muru.

19. MUR OPOROWY - ODCINEK 4 - stan awaryjny

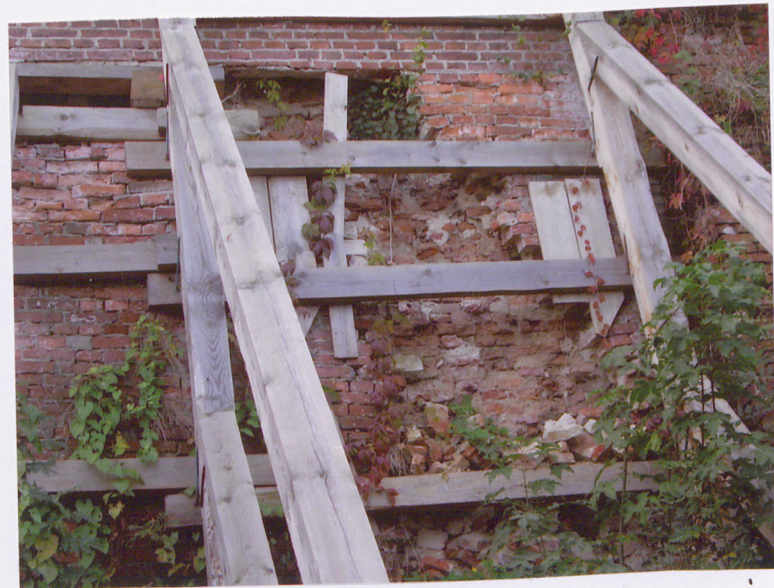
20. MUR OPOROWY - odcinek 4 - stan awaryjny
