1. Obiekt zabytkowy

CERKIEW PAR. P.W. OPIEKI NPM

CHYROWA

Cerkiew par. p.w. Opieki N.P.M.

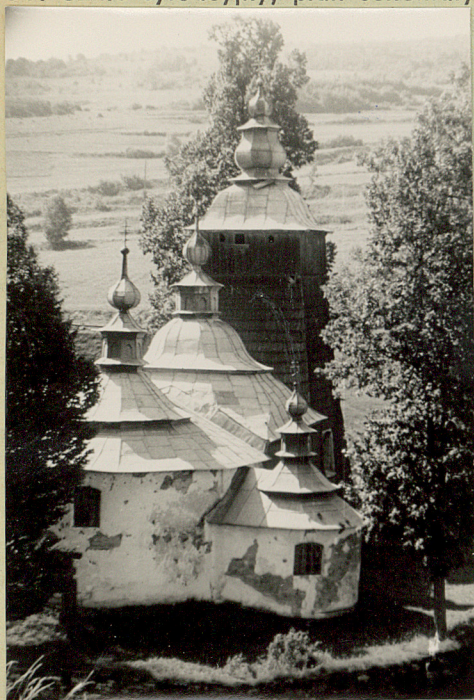
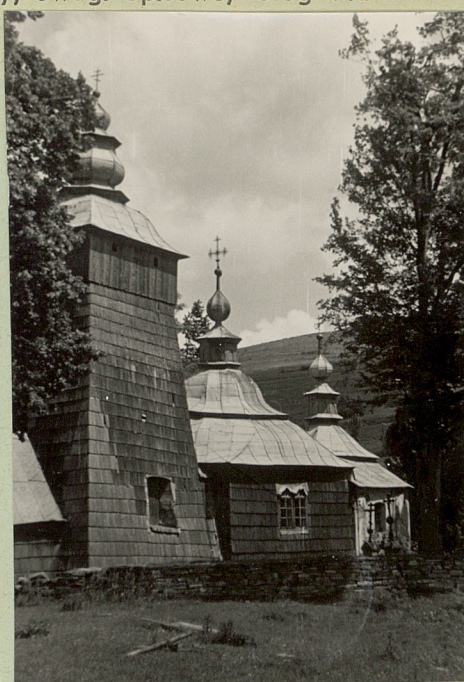
31. Szkic sytuacyjny, plan schematyczny, uwagi opisowe, fotografia

Wielok. cerkiew z wieżą i potrudnicą

Opis: Orientowana. Prezbiterium murewane ram-
kiste połączysz absydą. Od pr. przy prezbiterium
murowana rzeźnia, ramkiste połączysz.
Ściana nawa prawie kwadratowa, elewacyjne,
konstrukcji ryglowej, polite gontami.

Od zach. ściana kwadratowa o ścianach lekko
pochyłonych z poręczami i bież. polite gontami. Dach
nawki ostry faldy i wierzchołki kopułaste. Prebiter-
rium, nawa i rzeźnia nakryte dachami nami-
towo-tamarynami i wierzchołkami cebulastymi z la-
tarniami.

W nawiązanie do elewacji wieżowej.
W prezbiterium, sufity wieżowe, w rzeźni i
w koncie wieżowej sufity.
