KARTA EWIDENCYJNA ZABYTKU NIERUCHOMEGO WPISANEGO DO REJESTRU ZABYTEKÓW

Chyrowa

Ogrodzenie cerkiewne

I poł. XIX w.

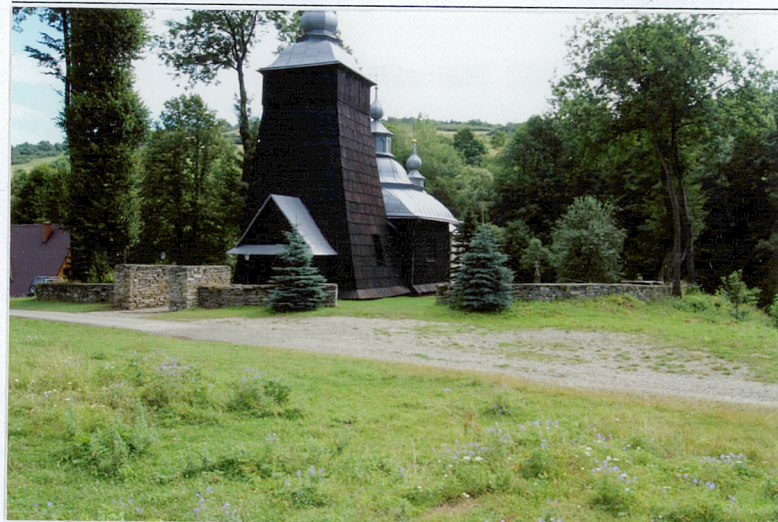
1

1. Widok ogólny od pld – zach, 2. Mur ogrodzeniowy od pn – zach, 3. Brama główna od zach, 4. Pld – zach fragment muru z betonową obrzutką, 5. Kamienny wątek muru na styku filara bramy z pn fragmentem muru ogrodzeniowego, 6. Mur od strony północnej, 7. Południowy odcinek muru z betonowym wzmocnieniem, 8. Otwór w murze, 9. Mur od pn – wsch, 10. Furtka za prezbiterium

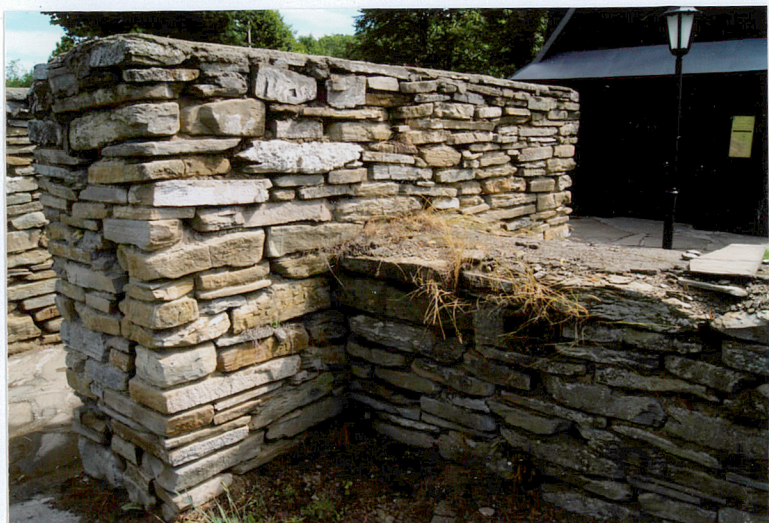
5

Materiał, konstrukcja, technika - Mur ogrodzeniowy wykonany jest z dzikiego kamienia piaskowcowego, łamanego na zaprawie wapienno-piaskowej ułożonego w wątku nieregularnym. Materiał kamienny wykazuje duże zróżnicowanie gabarytów, w zależności od potrzeby dopasowania ich do struktury budowy ogrodzenia. Korona muru pokryta jest warstwą cienkiej wylewki piaskowo-cementowej. Brama główna do świątyni usytuowana jest po stronie zachodniej muru ogrodzeniowego na wprost wejścia do obiektu sakralnego. Wykonana jest w formie dwóch słupów w kształcie prostokątów. Z analogicznego materiału budowlanego i tej samej technice jaką przedstawia cały obwód muru ogrodzeniowego. Mury okalające bramkę główną posiadają w górnej części druty zbrojeniowe, które prawdopodobnie miały służyć bliżej niezidentyfikowanej konstrukcji.
