Dom ul. Franciszkańska 2 ~~α~~. budynek Stowarzyszenia Rzemieślników  
"Gwiazda"

1903 r.

JAROSŁAW

Nr A-467 data 31.X.91r.

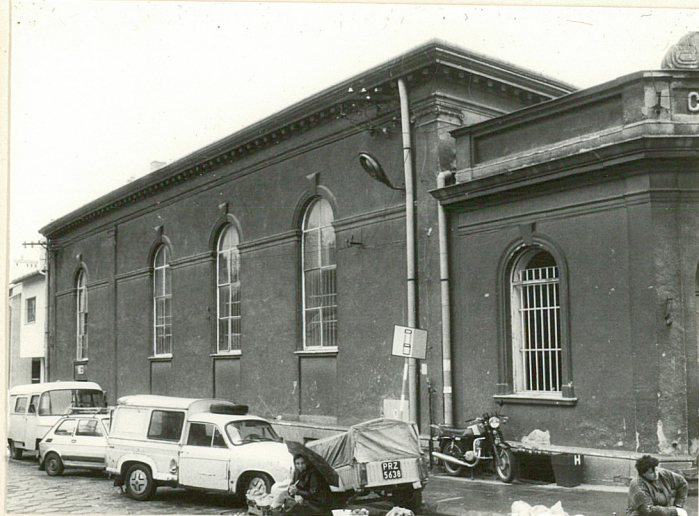
Fot.1 elewacja frontowa  
od ul. Franciszkańskiej

**Elewacja frontowa** - północna ze ściętym narożem I kondygnacyjowa - obniżona na części przedsionka, wyższa w części mieszczącej salę widowiskową, wielosiowa, gładko tynkowana, rozczłonowana pionowo lizenami oraz poziomo gzymsiem pośrednim i wieńczącym - kostkowym. Otwór wejściowy umieszczony w narożu, cofnięty od lica muru, zakończony półkoliście. Ściana nad wejściem zakończona płycinową attyką zwieńczoną szczytem w formie aediculi z figurką św. Antoniego. Okna zakończone półkoliście w profilowanych opaskach z klincem.

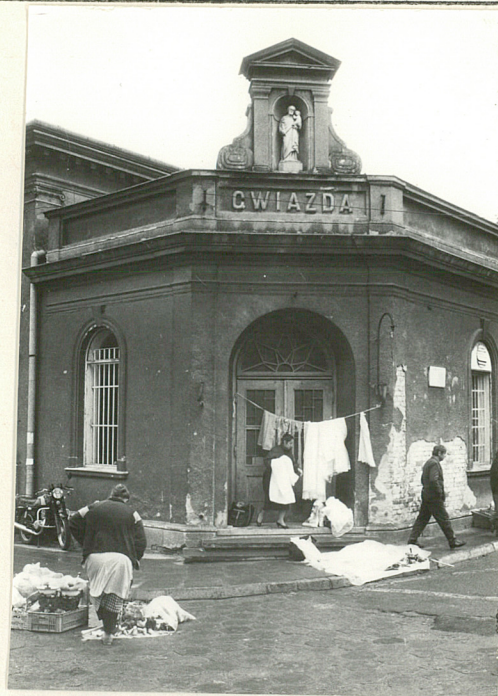
Fot.2 elewacja frontowa

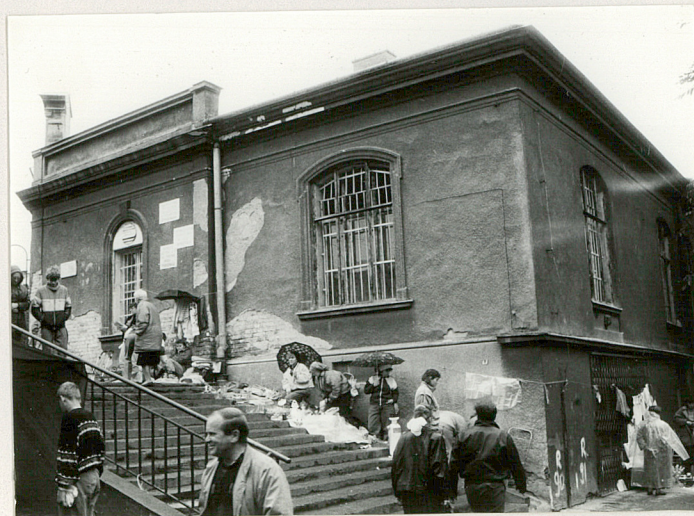
Fot. 3 elewacja boczna

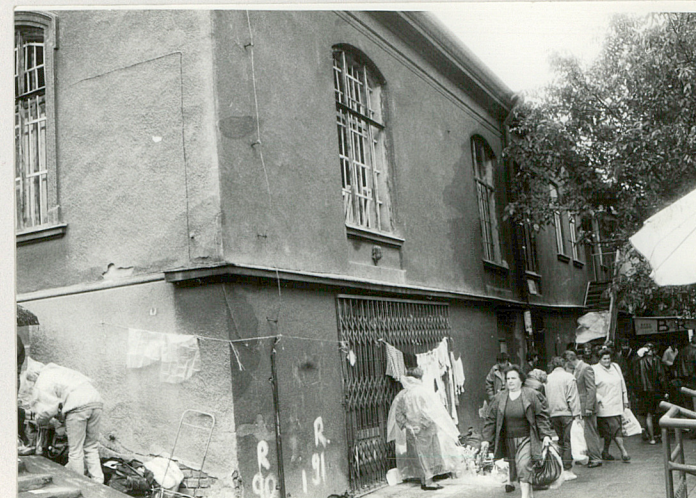
Fot. 4 elewacja tylna

**Elewacja tylna** - południowa (od strony skarpy) - dwukondygnacyjowa, wielosiowa, z dwoma wejściami do pomieszczeń na osiach skrajnych. Okna na I p. jak w elewacji frontowej, na niższej prostokątne bez dekoracji. Od strony wschodniej dostawione metalowe schody prowadzące bezpośrednio na I p. będące niegdyś ewakuacyjnymi.
