KARTA EWIDENCYJNA ZABYTEKÓW
ARCHITEKTURY I BUDOWNICTWA

KAPLICA CMENTARNA

IV ćw. XIX w.

OSTRÓW

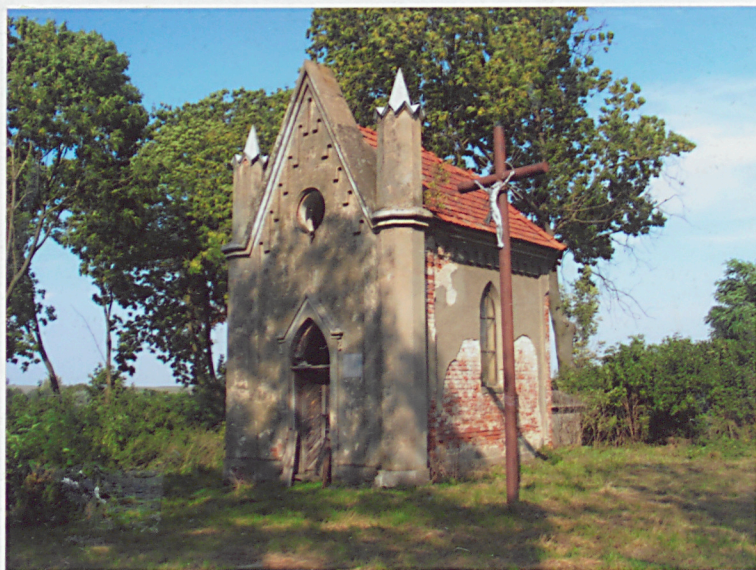
11. Zdjęcia rzut przekrój sytuacja orientacja

Kaplica położona jest w pn-wsch., starej, obecnie nie użytkowanej części parafialnego cmentarza rzymskokatolickiego. Frontem zwrócona na zach.

Materiał i konstrukcja – kaplica jednoprzestrzenna typu domkowego, z kryptą grobową, murowana z cegły, o ścianach gładko tynkowanych. Wnętrze nakryte pozornym sklepieniem kolebkowym z lunetami, spływającym na cylindryczne przyścienne słuźki. Dach dwuspadowy, siodłowy, nad apsydą opadający trójpłaciowo, pokryty ceramiczną dachówką zakładkową, od frontu zamknięty wysokim trójkątnym szczytem, z kutym żelaznym krzyżem w zwieńczeniu. Na osi ściany frontowej prostokątnej, zamkniętej ostrołukowo otwór drzwiowy, ujęty w trójkątne zwieńczony portal. Drzwi dwuskrzydłowe, deskowe o licu klepkowym. Ponad drzwiami, u nasady szczytu okrągły okulus. W elewacjach bocznych na osi prostokątne, zamknięte ostrołukowo otwory okienne. Okna drewniane, krosnowe, o podziale szczeblinowym.

Rzut – kaplica na rzucie prostokąta, w części apsydalnej zamknięta trójbocznie, z otworem drzwiowym na osi ściany zach. Elewacja frontowa ujęta parą symetrycznych wielobocznych filarów – wieżyczek. W przyziemiu apsydy niewielka, prostokątna przybudówka mieszcząca wejście do krypty grobowej.

Bryła i elewacje – kaplica jednoprzestrzenna, nakryta dwuspadowym dachem siodłowym, od frontu osłoniętym wysokim, ogzymsowanym trójkątnym szczytem. Elewacja frontowa flankowana masywnymi wielobocznymi filarami, zwieńczonymi ponad poziomem dachu ostrosłupami, obitymi blachą. Pod okapem dachu wzdłuż elewacji bocznych oraz wokół szczytu profilowany gzyms z fryzem ślepych arkadek u podstawy. Od fryzu spływają w dół lizeny ujmujące elewację frontową i opinające narożniki. Elewacja tylna zamknięta trójkątnym szczytem, bez podziałów i detali architektonicznych. Elewacje boczne zwieńczone wydatnym, profilowanym gzymsem podokapowym.

20. Najpilniejsze postulaty konserwatorskie	
		<p>Kaplica wymaga kompleksowego remontu. W pierwszej kolejności, niezwłocznie należy wykonać kompleksowy remont dachu oraz sklepienia. W dalszych etapach prac remontowych wymagają elewacje oraz wnętrze kaplicy.</p>

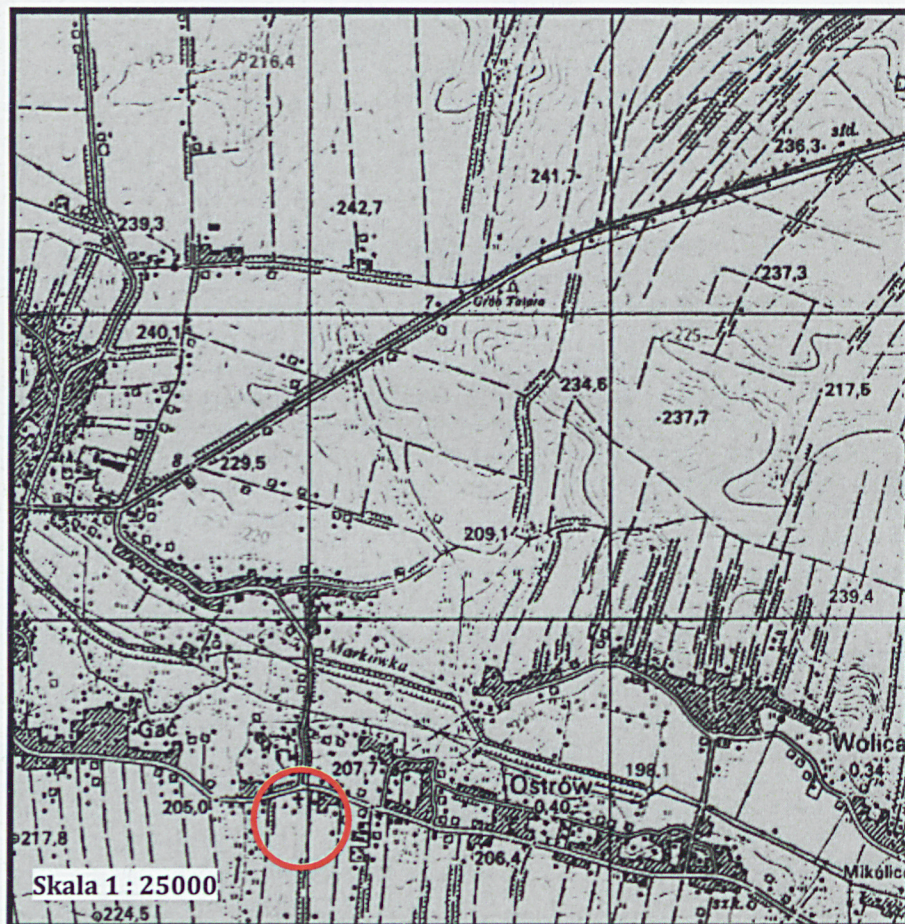
1. Miejscowość	2. Obiekt (nazwa jak w karcie)	3. Zawartość wkładki (nazwa obiektu lub materiału uzupełniającego)
OSTRÓW	KAPLICA CMENTARNA	Plan sytuacyjny i 8 zdjęć: 1. Widok ogólny.; 2. Widok elewacji bocznej.; 3. Widok od pd.-zach.; 4. Widok zach. elewacji frontowej.; 5. Widok wejścia do krypty grobowej.; 6. Fragment widoku elewacji tylnej.; 7. Fragment widoku profilowanego gzymsu.;

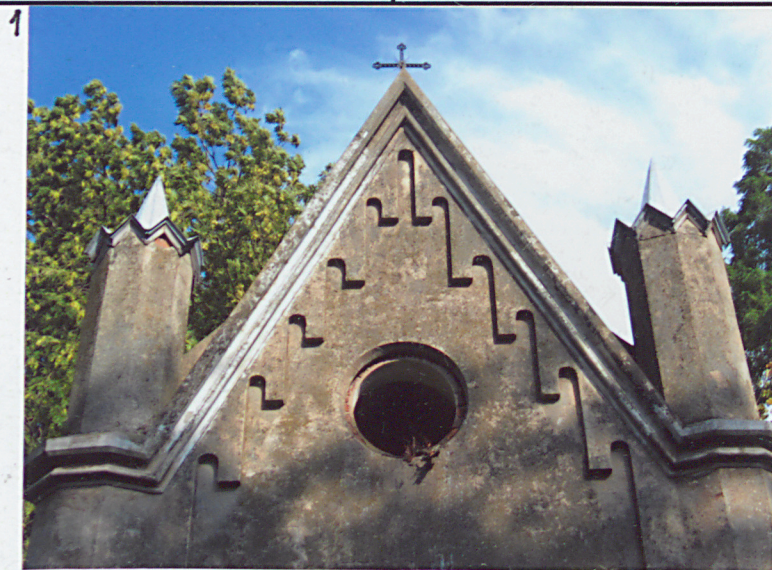
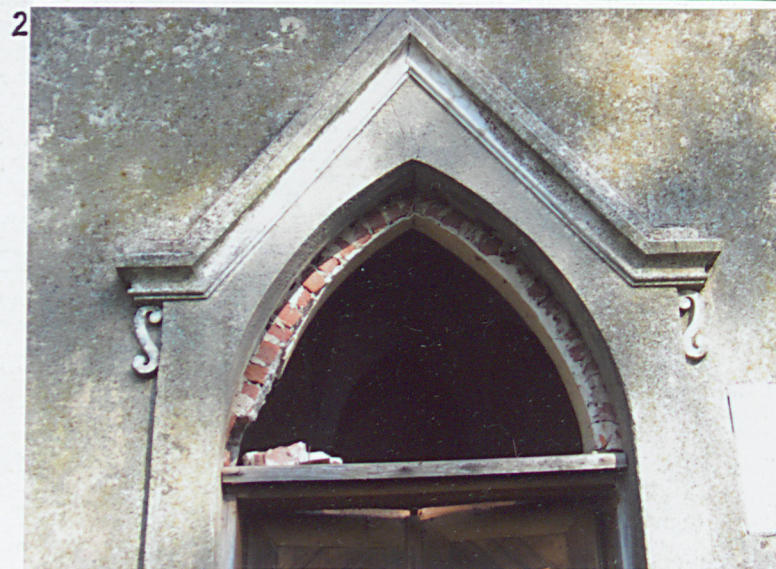
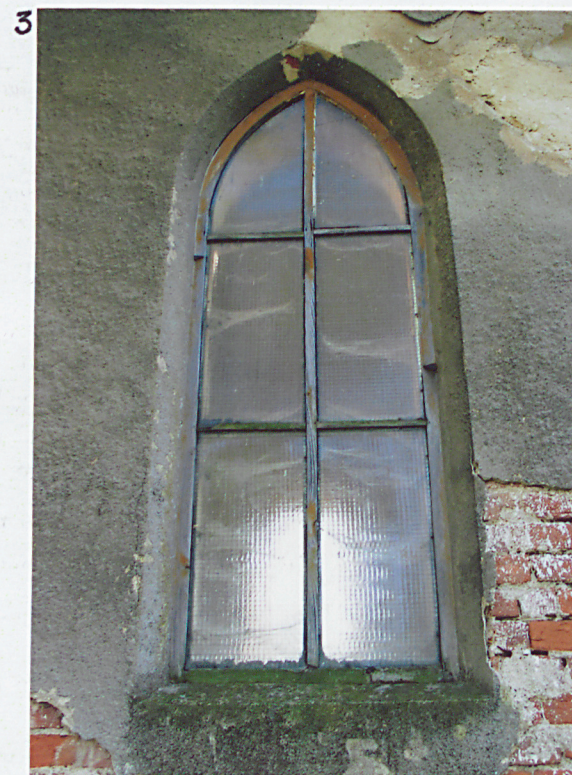
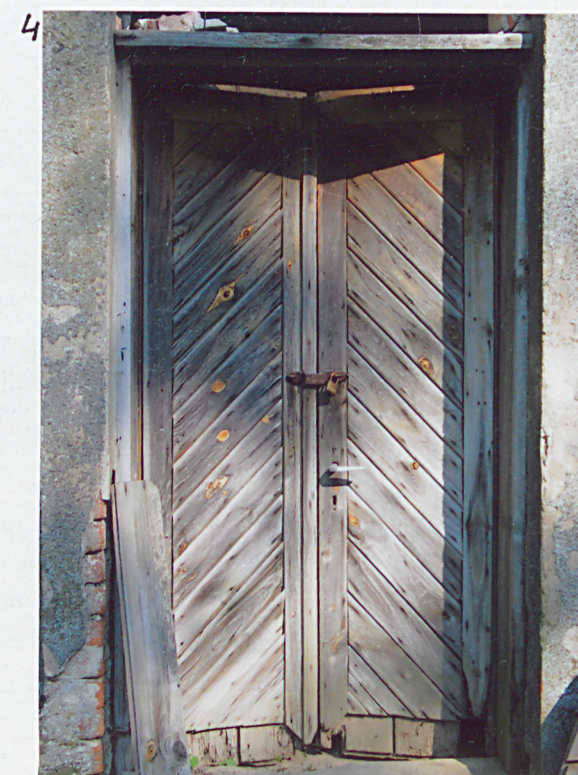
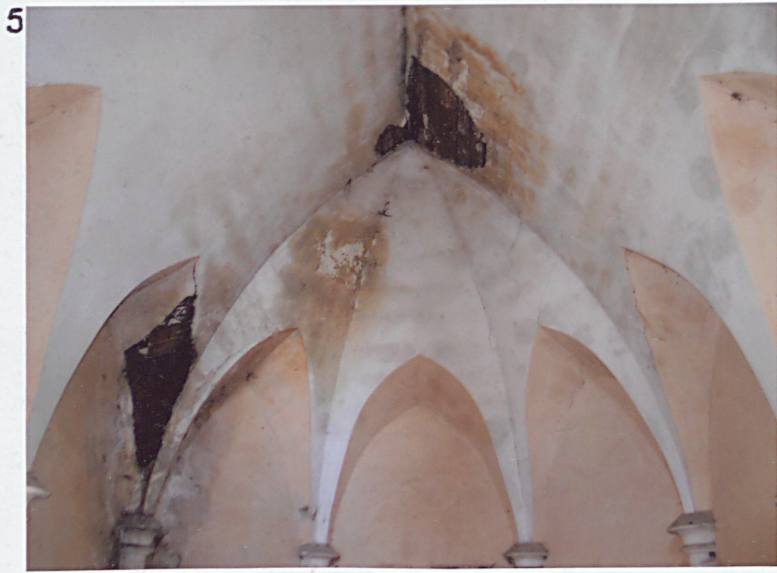
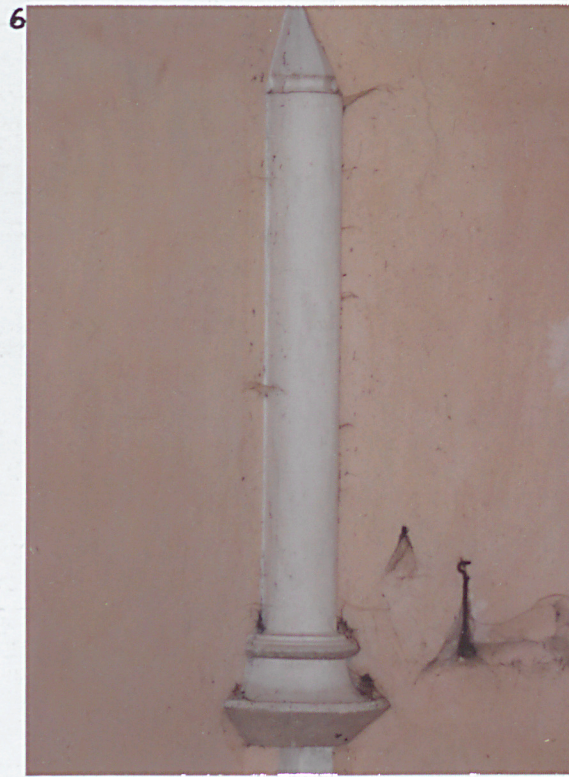
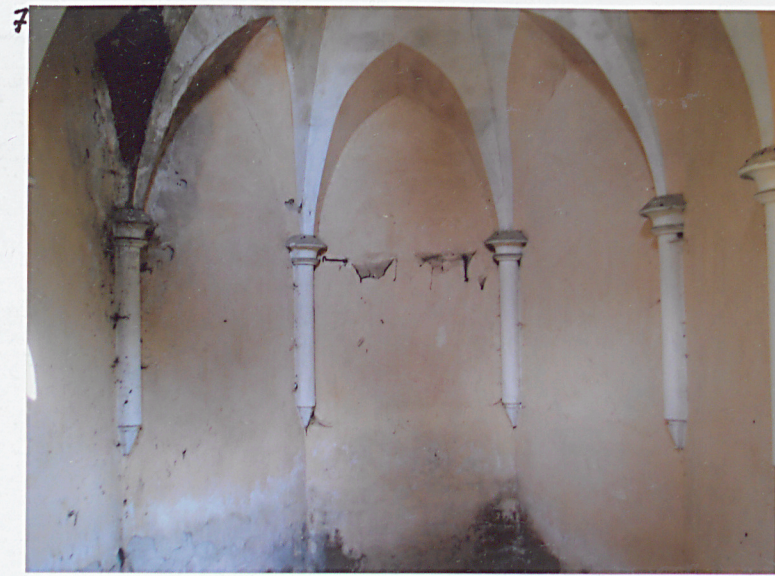
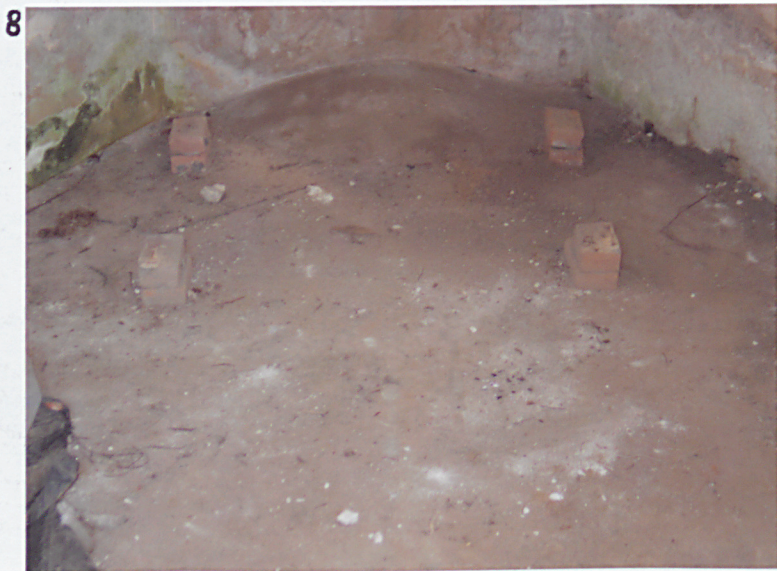
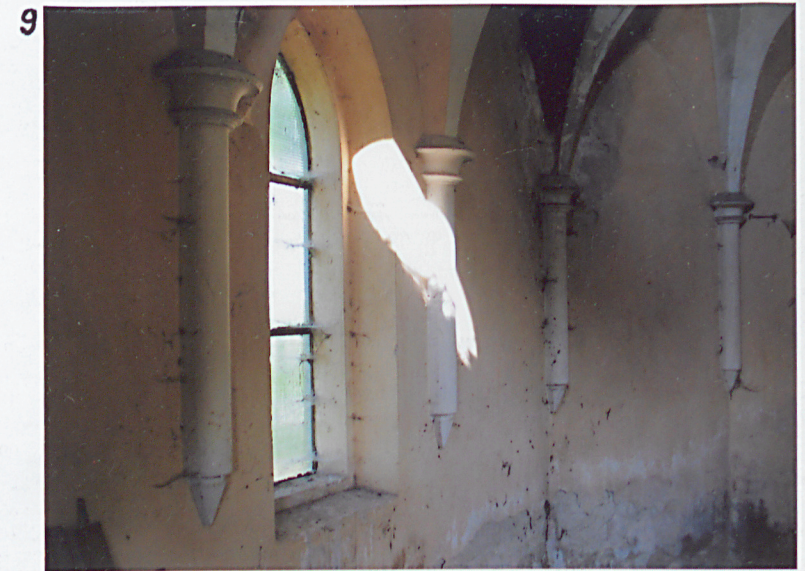
1. Miejscowość	2. Obiekt (nazwa jak w karcie)	3. Zawartość wkładki (nazwa obiektu lub materiału uzupełniającego)
OSTRÓW	KAPLICA CMENTARNA	9 zdjęć: 1. Fragment elewacji frontowej trójkątnym szczytem; 2. Widok portalu nad drzwiami wejściowymi; 3. Widok okna od strony zewnętrznej; 4. Drewniane drzwi wejściowe klepkowe; 5,7. Widok wewnątrz sklepienia kolebkowego; 6. Widok służki przyściennej; 8. Widok posadzki wewnątrz kaplicy; 9. Fragment widoku ścian od wewnątrz;
