1. Obiekt zabytkowy

Kapliczka sw. Jana Nepomucena

HACZÓW

31. Szkic sytuacyjny, plan schematyczny, uwagi opisowe, fotografia

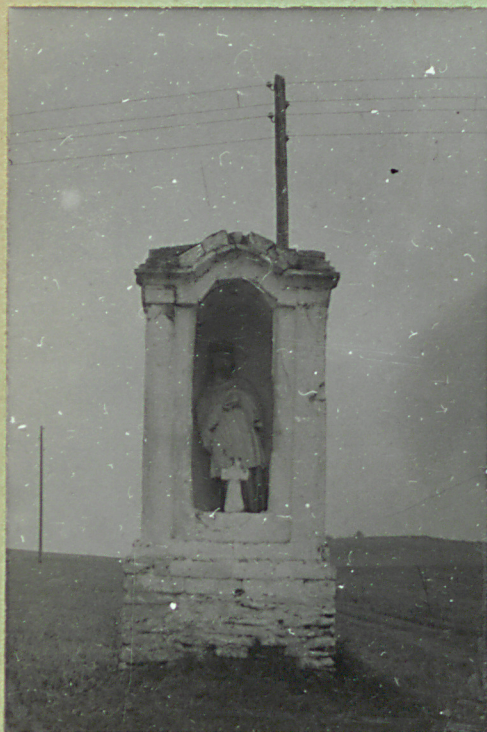
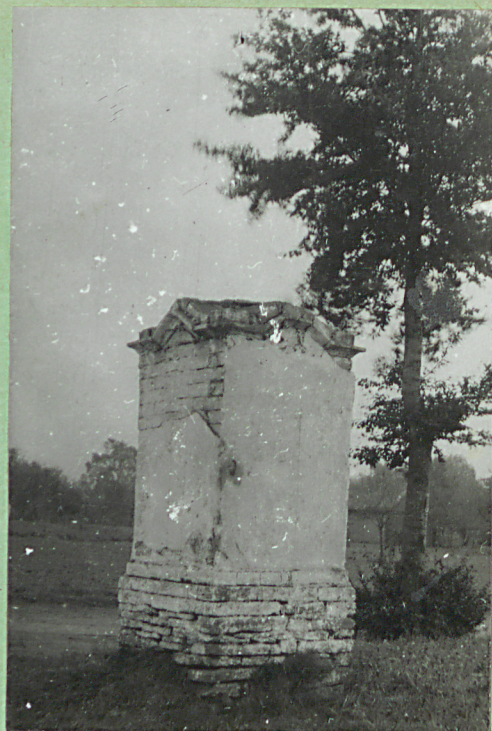
Kapliczka murowana z cegły, otynkowana, założona na kwadracie, z wyodrębnionym wstępującym cokół. Od frontu wnęka zakończona półkoliście, ujęta parą kolumn o gładkich trzonach, wspierających gzyms wieńczący wygib-ty lub górną zgodnie z wykresem otworu. Podobnie ogrymowane są pozostałe ściany. Kapliczka porabiana na dachu. Dół węgla prostok., kryty łobeli.

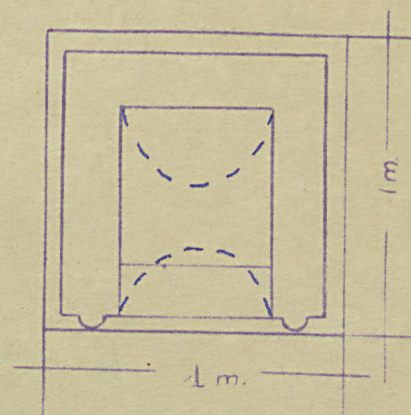
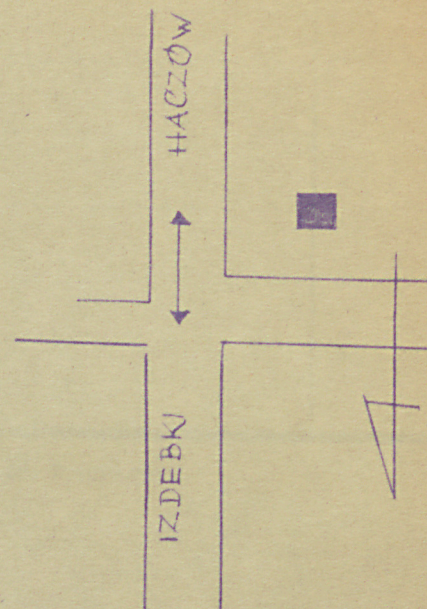
HACZÓW - KAPLICZKA

$h = 3 \text{ m.}$

1:25
