PODKARPACKIE  
Nr

OFICyna DWORSKA

2 poł. XVIII w.

HACZÓW

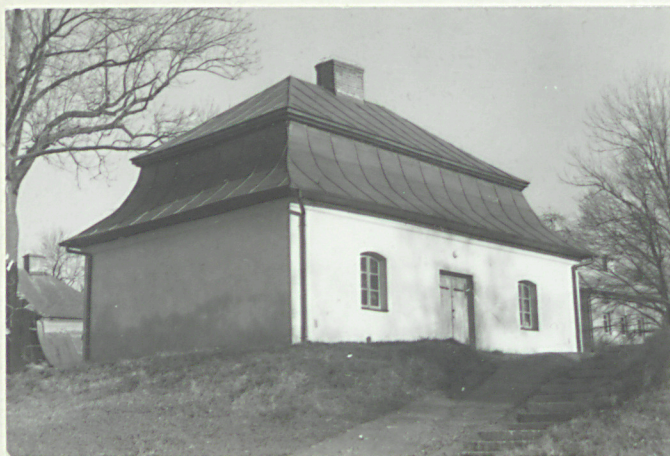
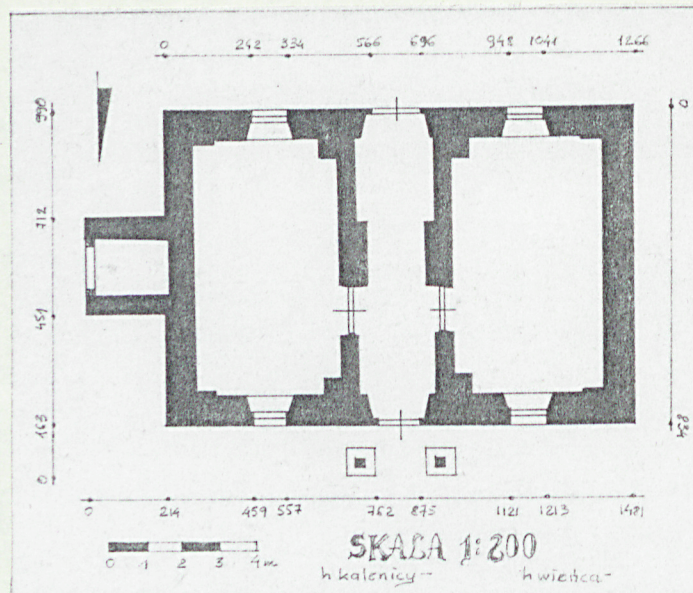
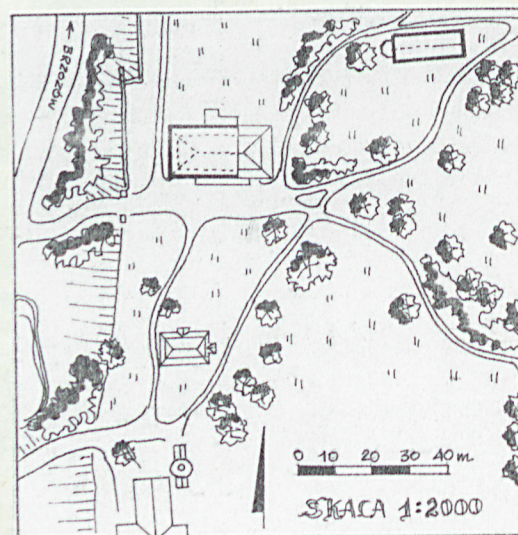
11. Zdjęcia, rzut, przekrój, sytuacja, orientacja

Rzut - budynek na rzucie prostokąta o dłuższej osi w kierunku wsch.-zach., z niewielką przybudówką na osi elewacji wsch. założoną na planie zbliżonym do kwadratu. Jednotraktowy z sienią przechodzącą przez całą szerokość budynku. Po jej bokach dwa symetryczne pomieszczenia, dostępne wyłącznie z sieni. Piwnica na rzucie prostokąta, dostępna od zewnątrz /wejście poprzez otwór w przybudówce przy elewacji wsch./.

Bryła - budynek parterowy, przekryty wydatnym mansardowym dachem, pierwotnie krytym gontem, obecnie blachą miedzianą. Pośrodku elewacji pn. wejście poprzedzone portykiem na dwóch słupach podtrzymujących ogzysowany przyczółek. Do elewacji wsch. dostawiona niewielka dobudówka przekryta dachem dwuspadowym, zamkniętym trójkątnym szczytem.

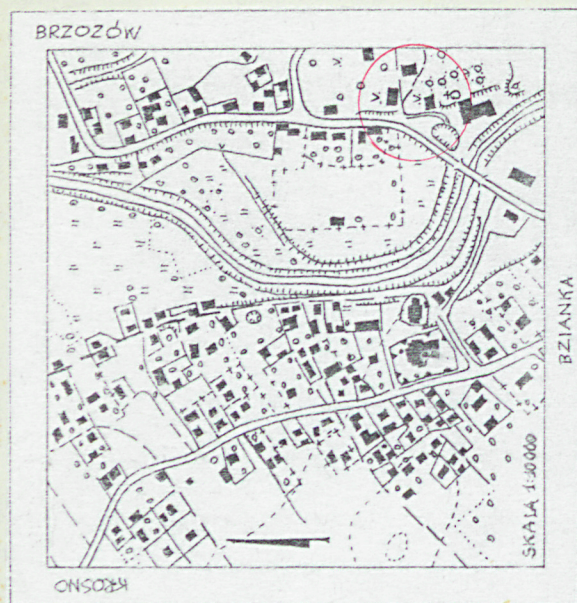
1. Miejscowość HACZÓW	2. Obiekt (nazwa jak w karcie) OFICyna DWORSKA	3. Zawartość wkładki (nazwa obiektu lub materiału uzupełniającego) PLAN ORIENTACYJNY 1 5 zdjęć: 1. widok ogólny od pn.-wsch., 2. elewacja pn., 3. elewacja pd., 4. elewacja wsch., 5. widok od pn.-wsch.
--------------------------	---	---

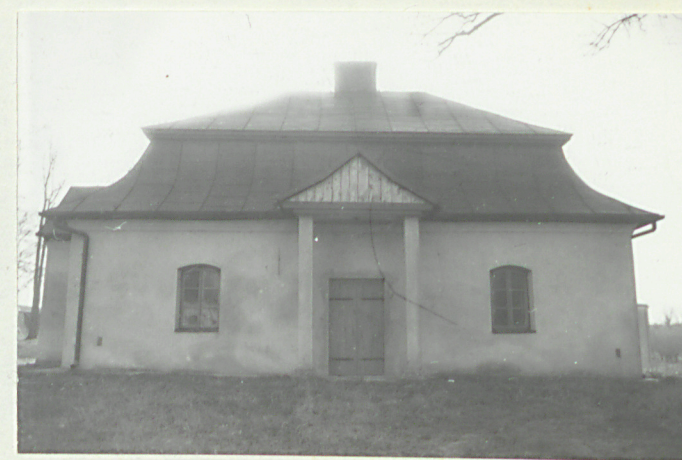
Elewacje - gładko tynkowane, zwieńczone bogato profilowanym gzymsem podokapowym. Główny otwór drzwiowy /w elewacji pn./ w kamiennym, prostokątnym obramowaniu.
