1. Obiekt zabytkowy

darmy dworski kuchnia dworska

Haczów

## 31. Szkic sytuacyjny, plan schematyczny, uwagi opisowe, fotografia

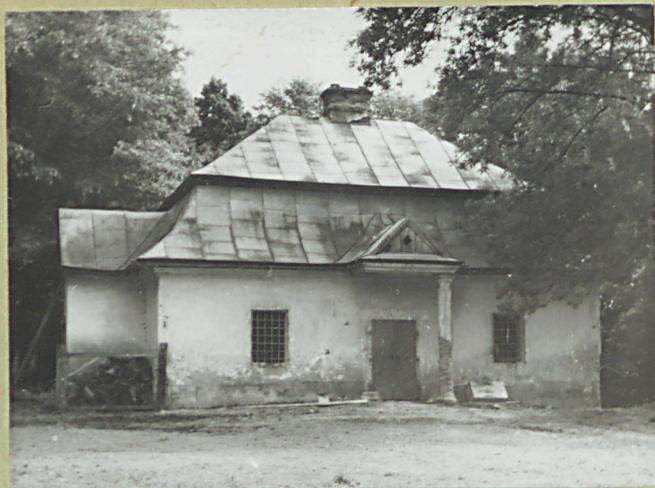
Usytuowany na pd. od dworu. Murowany z kamienia, protynkowany. Całkowicie prostokątny, z sienią przedmiotową na osi, po bokach dwie prostokątne lokalności, sklepione łukowo. Przy większym końcu budynku niewielka nowa przybudówka. Elewacja frontowa trójosiowa. Pośrodku wejście z kolumnowym prostokątnym obramieniem. Portyk wsparty na dwóch kolumnach, (z nich jedna walcowa) z trójkątnym przeczepem. Dach mansardowy, kryty blachą.
