1. Obiekt 165/1

KOŚCIÓŁ par. rzym.-kat. pw. Wniebowzięcia N. P. Marii i św. Barbary

1756 r.

JASIONKA

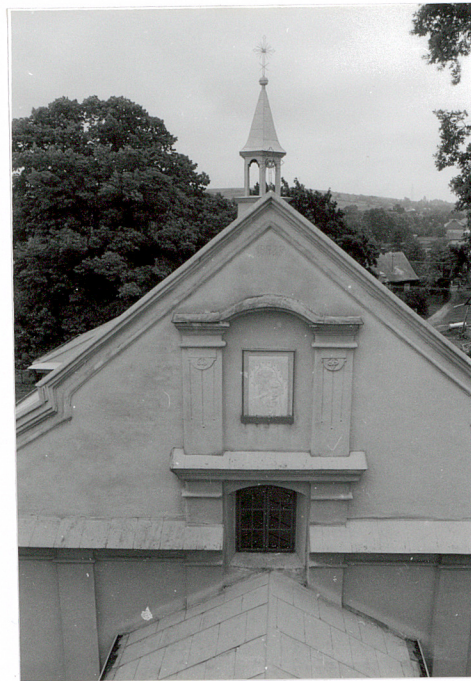
3.

-1907- do fasady kościoła dobudowana została kruchta. W szczycie fasady, na jej osi umieszczono obraz Matki Boskiej Częstochowskiej. Z tego czasu pochodzi też zapewne sygnaturka.

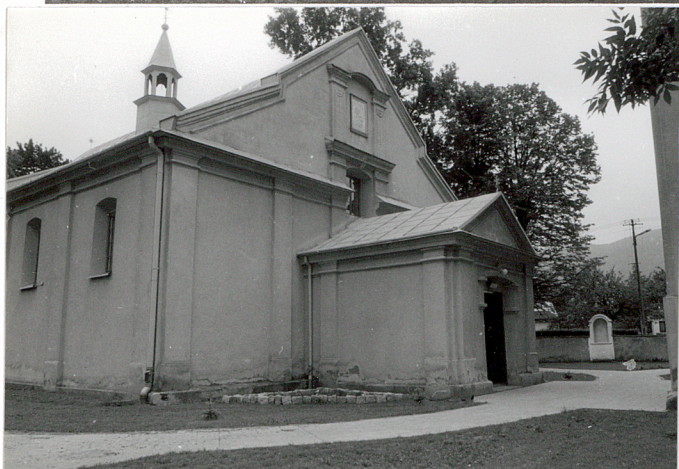
7.

5. Elewacje - otynkowane. Cokół otynkowany z niską odsadzką. Wszystkie elewacje i naroża zdobione są pilastrami, połączonymi profilowanym wałkiem, które wraz z bogato profilowanym gzymsem wieńczącym dają ramowo-płycinowy podział ścian. Pilastry o słabo zaznaczonym cokole mają profilowane głowice płytowe. Gzymsy wieńczące przełamane są nad pilastrami. Okana bez dekoracji. Szczyt korpusu nawowego trójkątny, przełamany na wysokości naw bocznych, obwiedziony jest profilowanym gzymsem. W polu szczytu, na jego osi, dekoracja o formie aediculi z obrazem Matki Bożej. Poniżej biegnie przerwany gzyms wieńczący z otworem doświetlającym chór, o ozdobnym, profilowanym obramieniu. Aedicula ujęta jest w dwa szerokie pilastry zwieńczone łukiem wklęsło-wypukłym. Pilastry ozdobione są ornamentem geometrycznym w stylu secesji. Drzwi kruchty ujęte są ozdobnym nadprożem w formie opaski z kłincami u podstawy i na przebiegu łuku koszowego.

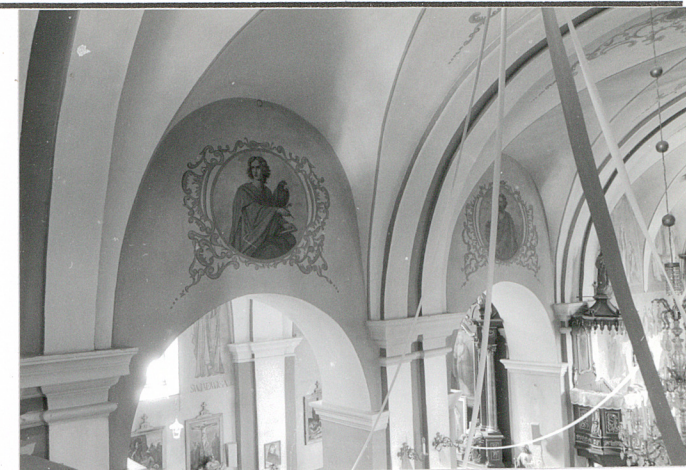
9.

6. Wnętrze: o rytmicznym rozcłódkowaniu architektonicznym. Zdwojonym gurtom sklepienia nawy odpowiadają podwójne pilastry o profilowanych głowicach, połączonych odcinkiem profilowanego gzymsu. Łuki arkadowe naw wsparte są na profilowanych impostach. W nawach bocznych gurdy spływają na pojedyncze pilastry murów obwodowych i filarów. Chór muzyczny wsparty jest na potrójnej arkadzie o profilowanych archiwoltach. Parapet pełny, pośrodku wybruszony i dwukrotnie przełamany, zakończony profilowanym gzymsem. Otwiera się na nawy boczne galeriami, z których pn. jest nadwieszona. Zachowane są fragmenty polichromii figuralnej w ornamentalnej oprawie.

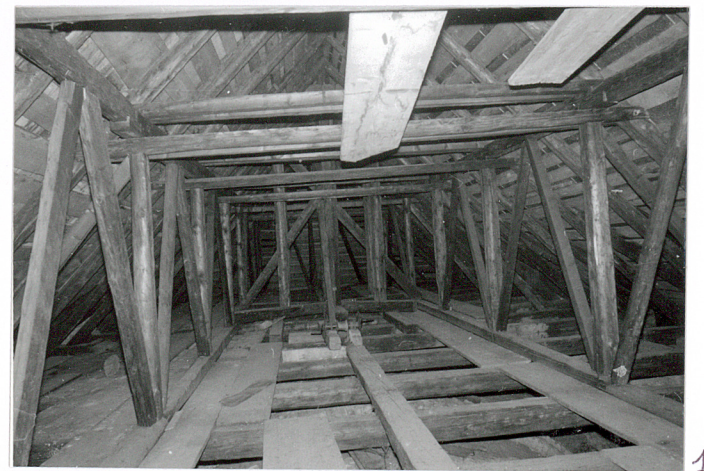
19.

Mury bez zagrożeń konstrukcyjnych, odkształceń. Więźba dachowa w dobrym stanie, tu i ówdzie ze śladami działalności drewnojadów. Pokrycie dachu szczelne.
