1. Obiekt

DOM MIESZKALNY (KAMIENICA), ul. GRUNWALDZKA 13

JAROSŁAW

37-500 Jarosław
ul. Grunwaldzka 13

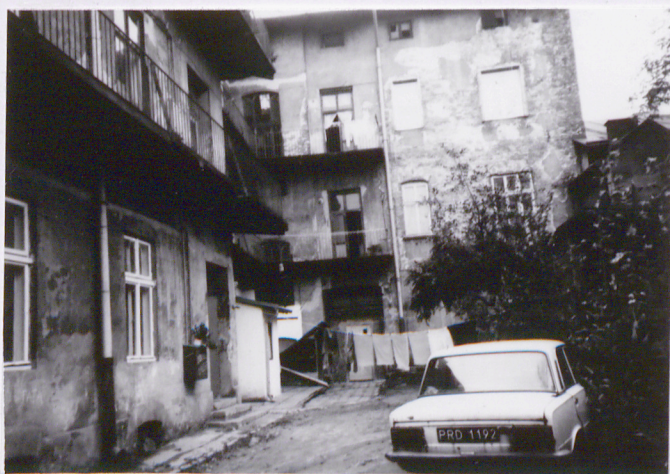
Elewacja tylna - gładka, 4-osiova, wejście na osi drugiej od lewej.

Elewacja boczna - frontowa oficyny - gładka, wieloosiowa, parter przepruty osiami okien i drzwi, na osi skrajnej łączącej się z częścią przewężoną oficyny wejście na wewnętrzną klatkę schodową. Na piętrach komunikacyjne ganki zewnętrzne - betonowe z metalową poręczą.

elewacja tylna z oficyną

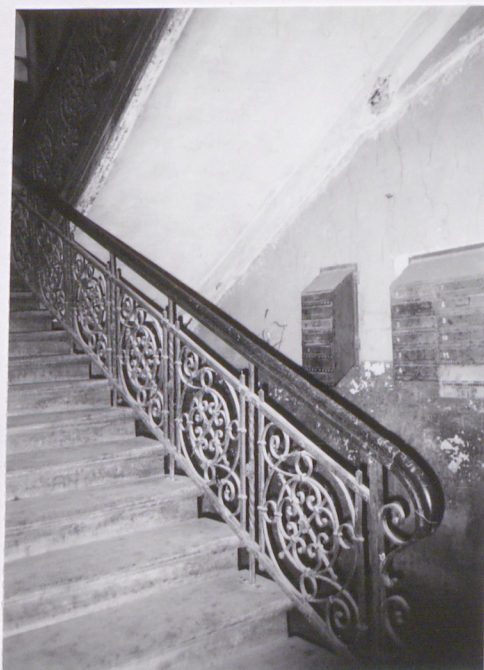
1

Schody - dwubiegowe, drewniane, balustrada - metalowa, kuta, ozdobna, poręcz drewniana.

- 1. Fragm. schodów
- 2. sztukatorska płycina w sieni
- 3. ozdobny sufit w sieni
- 4. drzwi z supraportą

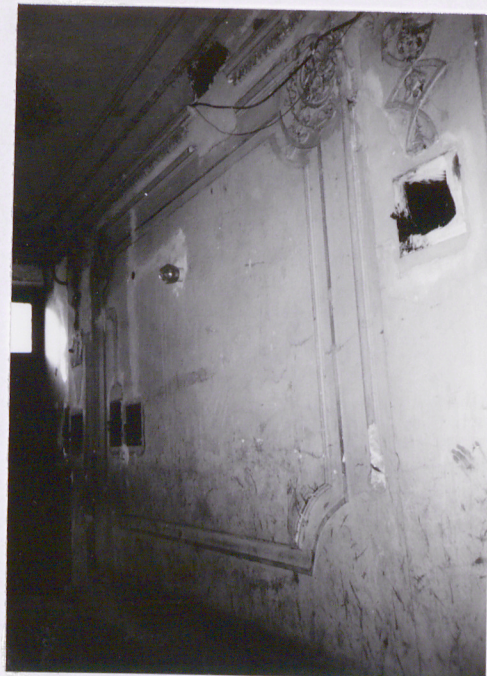
2

Wnętrze - ściany sieni przejazdowej rozczłonowane płycinami w sztukateryjnych ramach z ornamentem roślinnym w narożach, na suficie plafon z dekoracją sztukatorską. Identyczne zdobienie sufitów zachowane w kieszkanich frontowych na I p.

| | | <p>20. Najpilniejsze postulaty konserwatorskie</p> <p>Należy poddać konserwacji zabytkową stolarkę oraz sztukaterijny wystrój pomieszczeń.</p> | |

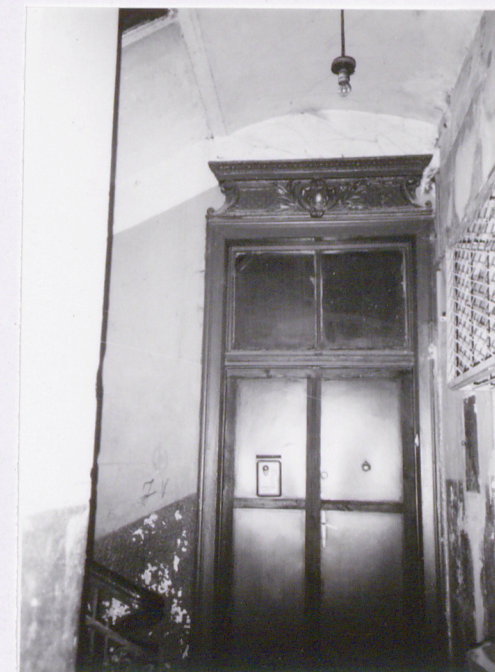
4

Stolarka - drzwiowa - zewnętrzne, dwuskrzydłowe, płycinowe, częściowo przeszklone z naswietlem, bogato zdobione z kutą kratą, wewnętrzne - dwuskrzydłowe, płycinowe, pełne, część w ozdobnych szpaletach; okienna - półskrzynkowe, dwudzielne, 4-kwaterowe, witryny sklepów - metalowe.
