KARTA EWIDENCYJNA ZABYTKÓW
ARCHITEKTURY I BUDOWNICTWA

247/1
PAŁAC OSTASZEWSKICH

WZDÓW

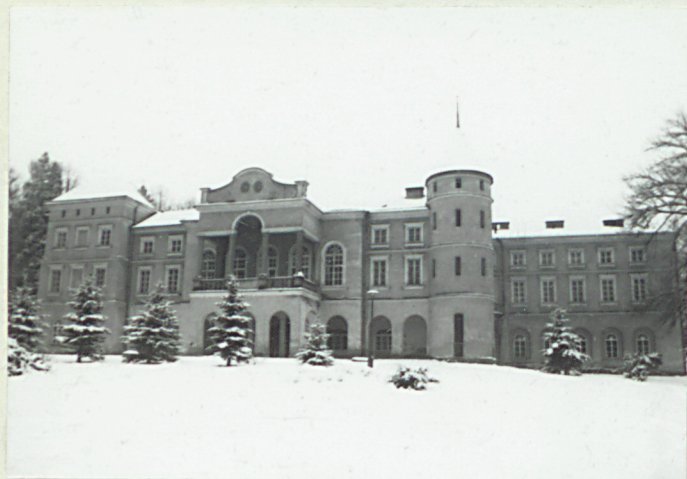
1,

1. Miejscowość WZDÓW	2. Obiekt (nazwa jak w karcie) PAŁAC OSTASZEWSKICH	3. Zawartość wkładki (nazwa obiektu lub materiału uzupełniającego) plan orientacyjny, opis c.d. i 6 zdjęć: 1. elewacja pn., 2. widok ogólny od pn.-zach., 3. skrzydło zach.- elewacja pd., 4. alkierz i skrzydło wsch. pałacu, 5. widok ogólny od wsch., 6. główne wejście do pałacu od strony pn.
-------------------------	---	--

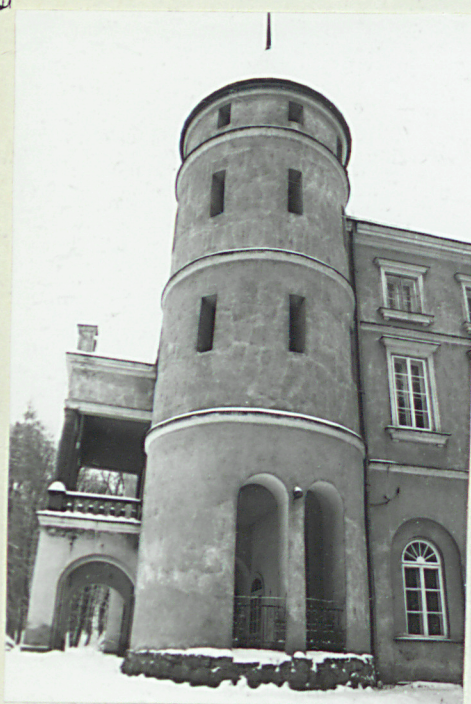
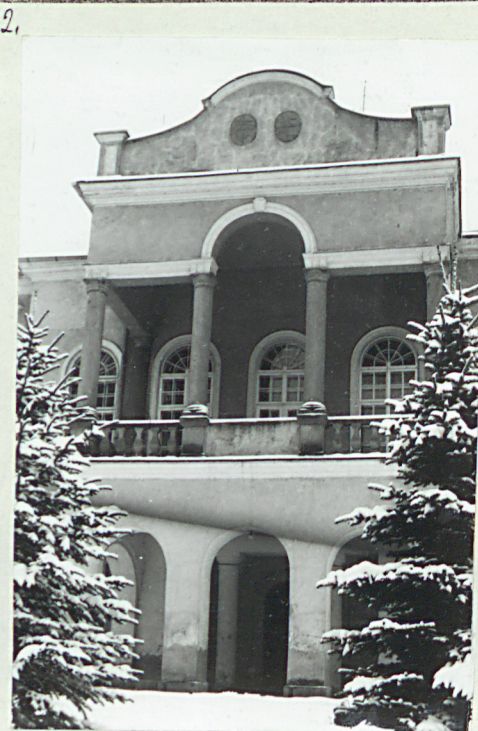
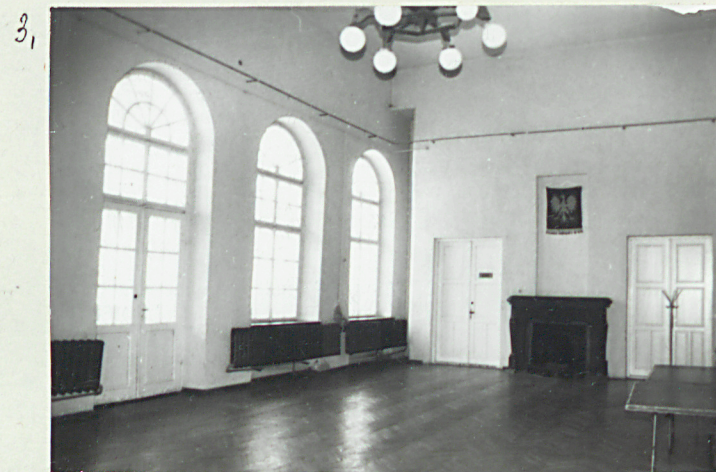
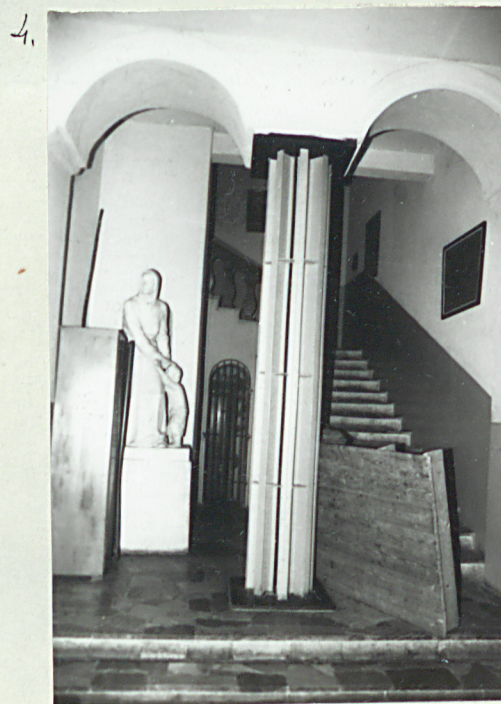
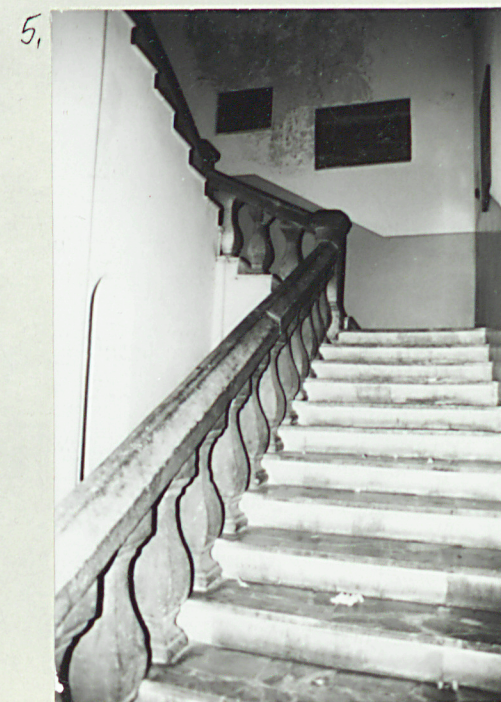
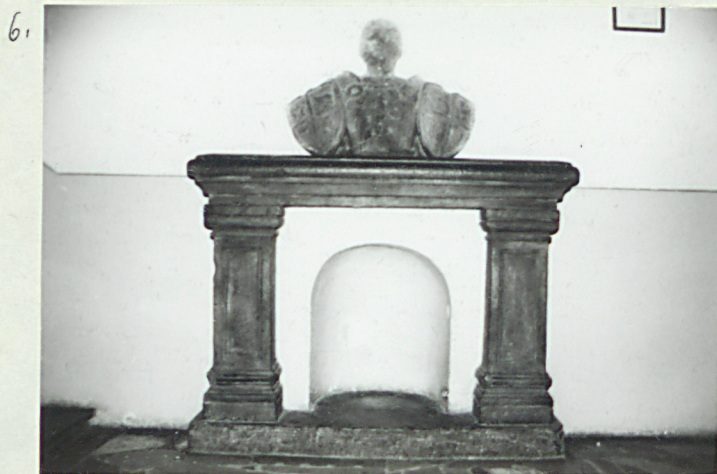
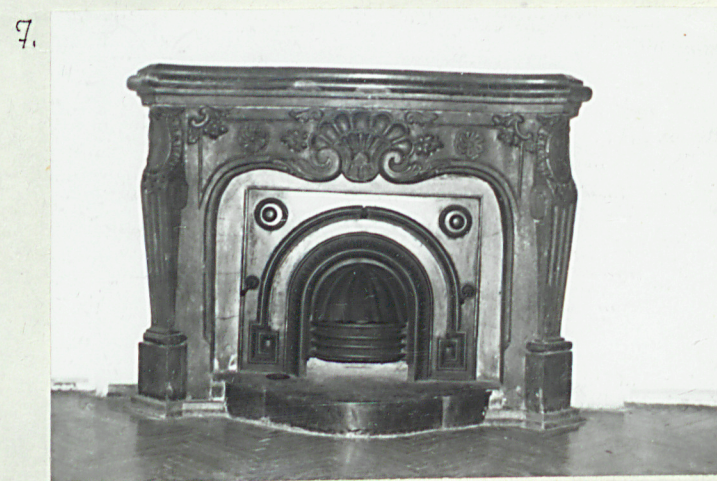
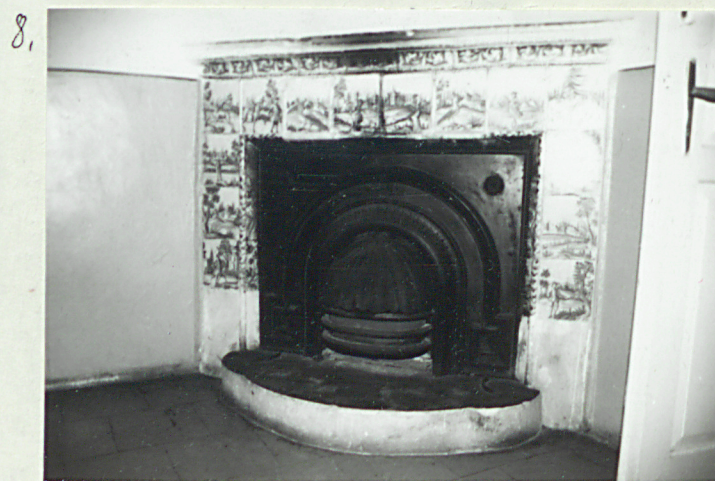
<p>1. Miejscowość WZDÓW</p>	<p>2. Obiekt (nazwa jak w karcie) PAŁAC OSTASZEWSKICH</p>	<p>3. Zawartość wkładki (nazwa obiektu lub materiału uzupełniającego) 8 zdjęć: 1. narożnik pn.-zach. pałacu z wieżą, 2. portyk z loggią w elewacji pn., 3. dawna sala balowa, 4. wejście na reprezentacyjne schody we wschodniej części pałacu, 5. fragment schodów z balustradą, 6. obudowa kominka w parterze pałacu, 7. kominek w sali balowej, 8. kominek z malowanymi kaflami w korytarzu na piętrze pałacu.</p>
---------------------------------	---	---
