DOM MIESZKALNY (KAMIENICA)

2. Czas powstania  
ok. 1910 r.

3. Miejscowość  
JAROSŁAW

4. Adres Jarosław  
ul. Kilińskiego 13  
nr hipoteczny

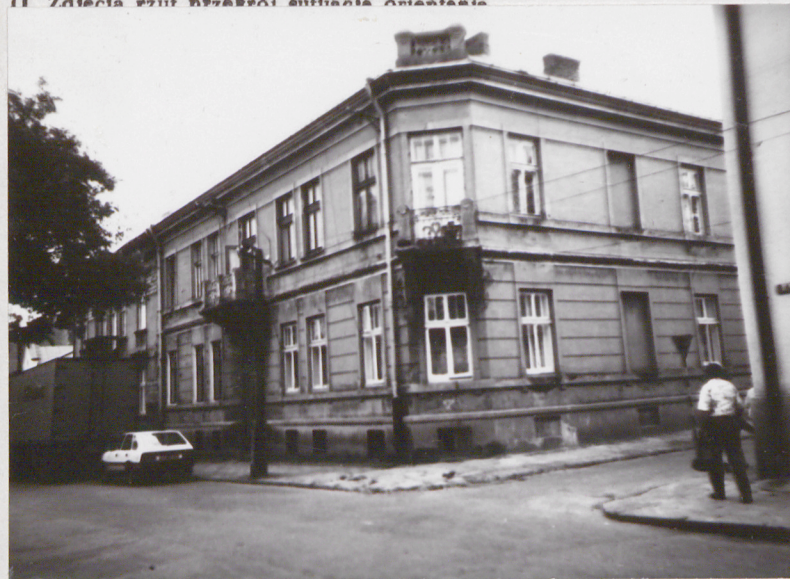
1. Elewacja frontowa-południowa

Elewacja frontowa - północna - 7-osiowa ze ściętym 1-osiowym narożem, z wydzieloną partią cokołową, parter boniowany, między parterem a piętrem dwa płaskie gzymsy pośrednie wyznaczają płycinę międzykondygnacyjną, piętro gładkie zakończone profilowanym gzymsem wieńczącym a na narożu attyką w formie tralek, okna w prostokątnych otworach ujęte są w proste opaski wspierające się na prostym gzymsie podokiennym, otwór wejściowy na osi środkowej, nad nim na piętrze balkon na profilowanych kroksztynach obitych blachą, z secesyjną balustradą, wykonaną z metalu, kuta z ornamentyką roślinną, umieszczoną między betonowymi słupami. Taki sam balkon w narożu.

14. Kubatura	15. Powierzchnia użytkowa	16. Przeznaczenie pierwotne	17. Użytkowanie obecne
3003 m <sup>3</sup>	819 m <sup>2</sup>	mieszkalne	mieszkania
18. Prace budowlane i konserwatorskie, ich przebieg i dokumentacja		19. Stan zachowania (fundamenty, ściany zewnętrzne, ściany wewnętrzne, sklepienia, stropy konstrukcje dachowe, pokrycie dachu, wyposażenie i instalacje)	
		Dobry	
Po II wojnie .wiatowej drobne remonty oraz prace polegające na modernizacji wewnątrz.		20. Najpilniejsze postulaty konserwatorskie	
		Konieczny remont elewacji budynku.

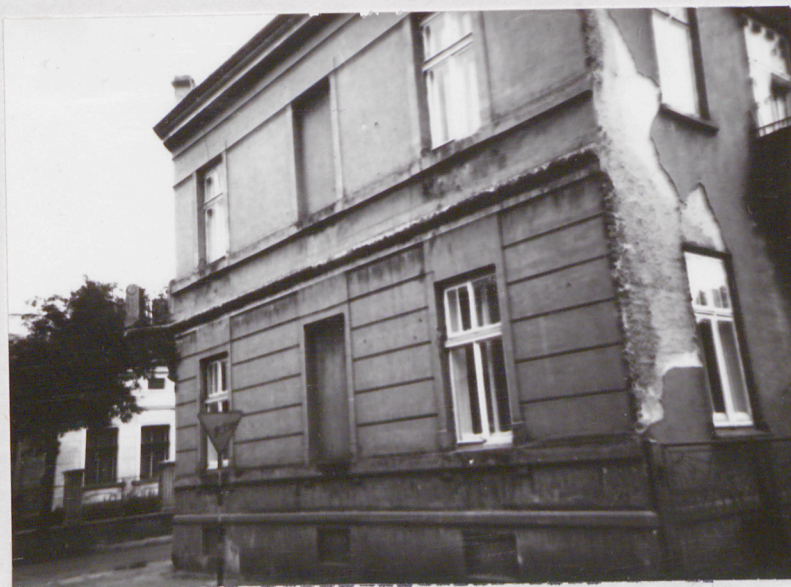
2. Elewacja boczna-zachodnia

Elewacja boczna - zachodnia - trójosiowa, przy czym oś środkową wyznacza bleda okienna, opracowana jest jak frontowa.

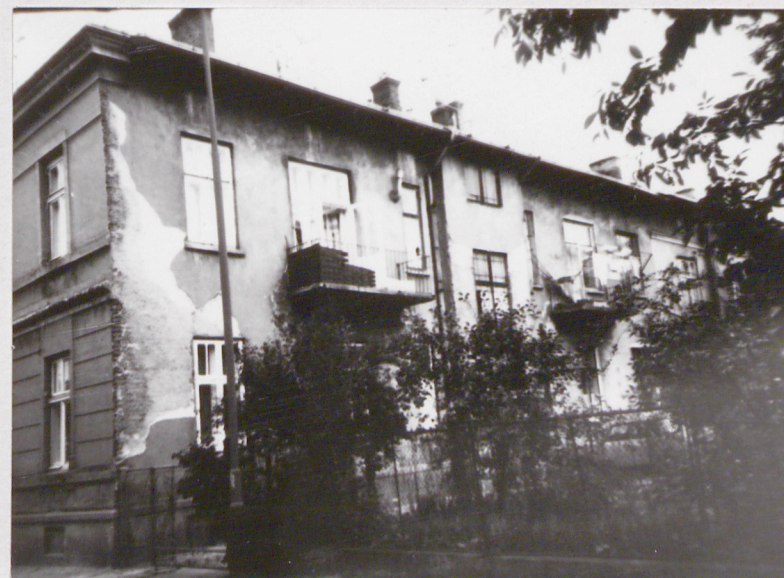
3. Elewacja tylna -południowa

Elewacja tylna - południowa - 7-osiowa, ze środkowym ryzalitem, w którym umieszczone jest wejście, gładka, otwory okienne prostokątne bez opasek na osiach środkowych ścian I p. dwa nowe balkony.
