1. Obiekt S P I C H L E R Z - S Y P A N I E C	2. Czas powstania poł. XX w.	3. Miejscowość O L C H O W I E C
---	---------------------------------	--

11. Zdjęcia, rzut, przekrój, sytuacja, orientacja	4. Adres Olchowiec 23, Kolonia 38-450 Dukla dz. ew. 139/1
<div data-bbox="134 399 750 853" data-label="Image"> </div> <div data-bbox="840 406 1433 853" data-label="Image"> </div>	5. Przynależność administracyjna województwo.....podkarpackie gmina.....Dukla <i>pow. krośnieński</i>
<div data-bbox="336 869 1288 1572" data-label="Figure"> </div>	6. Poprzednie nazwy miejscowości -
	7. Przynależność administracyjna przed I VI 1975 województwo.....rzeszowskie powiat.....krośnieński
	8. Właściciel i jego adres [Redacted]
	9. Użytkownik i jego adres J. w.
	10. Rejestr zabytków A-94 z dn. 16.06.1986

1. Miejscowość O L C H O W I E C

S P I C H L E R Z - S Y P A N I E C

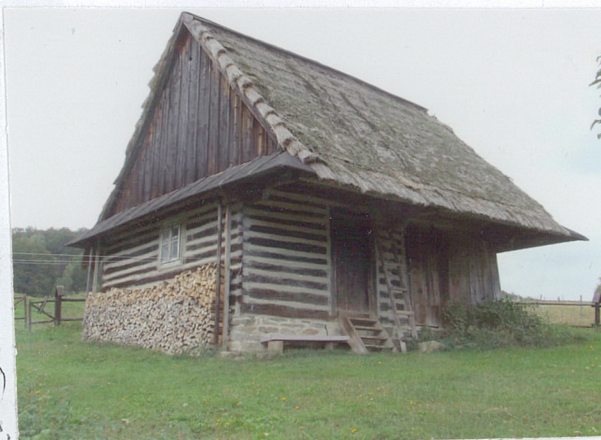
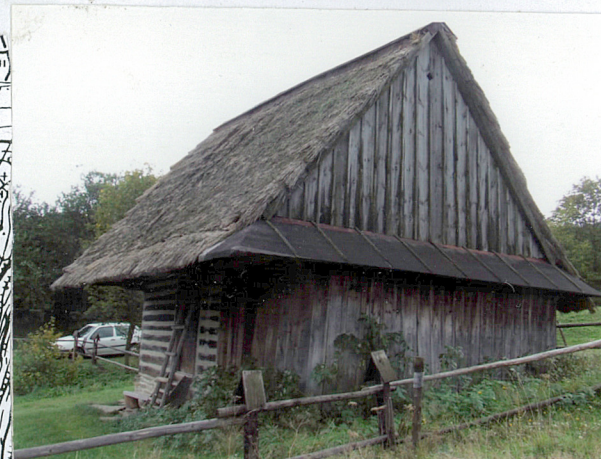
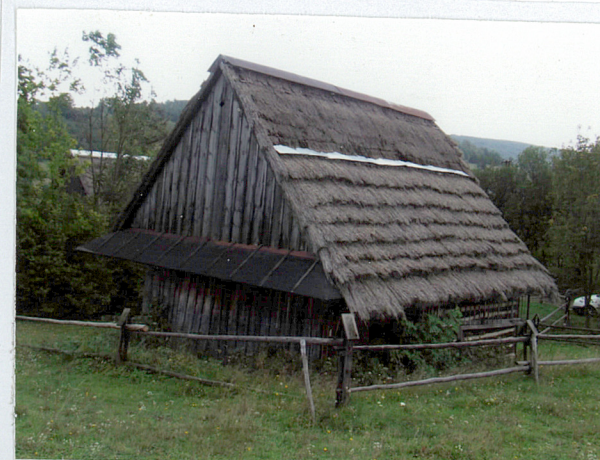
Bryła. Parterowy, na wysokim od frontu, niwelującym teren podmurowaniu. Nakryty dachem siodłowym dwuspadowym, ze szczytami cofniętymi za linię ścian, nieco wgłębionymi między połaci dachu; nad frontową ścianą przyłap; daszki okapowe u dołu szczytów.

14. Kubatura 76 m ³	15. Powierzchnia użytkowa 36 m ²	16. Przeznaczenie pierwotne spichlerz	17. Użytkowanie obecne pomieszczenie mieszkalne, skład
18. Prace budowlane i konserwatorskie, ich przebieg i dokumentacja (po 1945 r.)		19. Stan zachowania(fundamenty, ściany zewnętrzne, ściany wewnętrzne, sklepienia, stropy, konstrukcje dachowe, pokrycie dachu, wyposażenie i instalacje) W bardzo dobrym stanie, z wyjątkiem strzechy, wymagającej bieżącej naprawy.	
20. Najpilniejsze postulaty konserwatorskie Naprawienie strzechy.

- 1 Widok ogólny
- 2 Elewacja szczytowa
- 3 Elewacja frontowa
- 4 Elewacja boczna, zachodnia
- 5 Elewacja tylna
- 6 Przyłap
- 7 Okno
- 8 Otwór dymowy w elewacji wschodniej
- 9 Podmurówka
- 10 Schodki
- 11 Usytuowanie w zagrodzie.

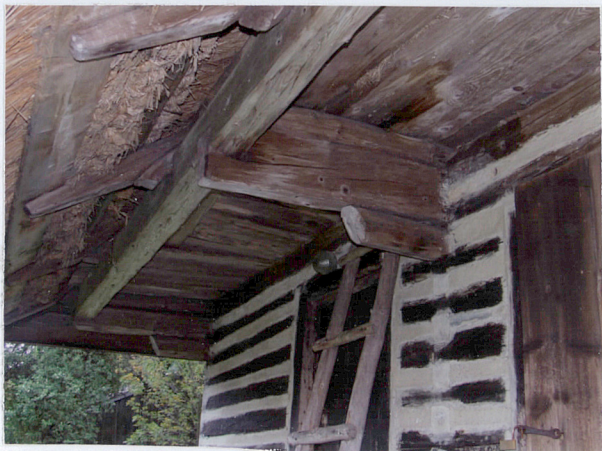
6.

Elewacje. W elewacji frontowej wejścia do komory i szopy, rozdzielone rzędem ostatków ściany komory. Do komory przystawione schodki. Drzwi w wąskich ościeżach z belek. Drzwi z trzech desek. Przyłap oparty na potrójnych rysiach; rysie nad ścianą szczytową przy komorze podwojone: równolegle leży ryś wychodzący ze zrębu i ryś będący końcówką płatwi.

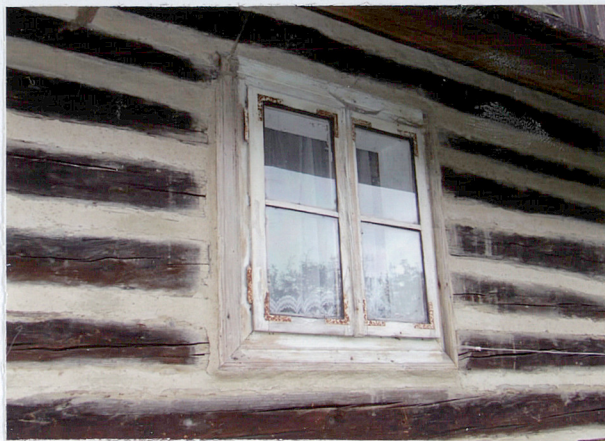
7.

Elewacja wschodnia jednoosiowa. Podmurówka o nierównej wysokości. Okno ościeżnicowe, dwukwaterowe, czterodzielne. Szczyt odeskowany pionowo z lisicami. U góry szczytu mały otwór wywietrznika na styku desek.

Wyposażenie. Okno w profilowanych opaskach. Kowalskie okucia drzwi..

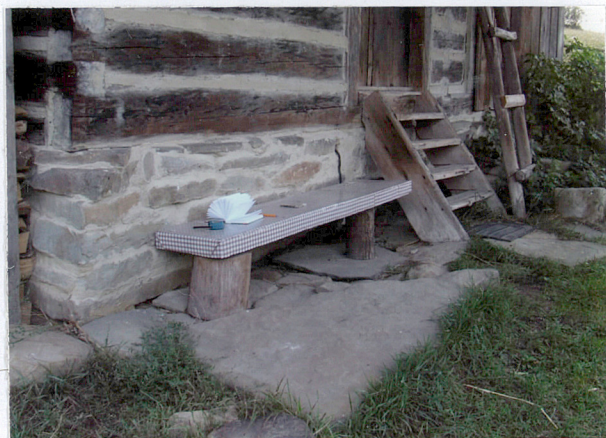
9.

Materiał, technika. Na podmurowaniu z kamienia łamanego na glinie. Drewniany, konstrukcji zrębowej na jaskółczy ogon w komorze, w szopie – szkieletowa konstrukcja ścian; odeskowana nie ścian zachodniej i południowej pionowe z lisicami, od północy odeskowanie na styk.. Więźba krokwiowa. Pokrycie gładko strzechą. Na krawędziach rząd wydatnych kiczek. Kalenica osłonięta blachą. Daszki okapowe pokryte papą. Podłoga w komorze tzw. biała. Strop w komorze na tragarzu poprzecznym. Szczyty dachu odeskowane pionowo z lisicami.

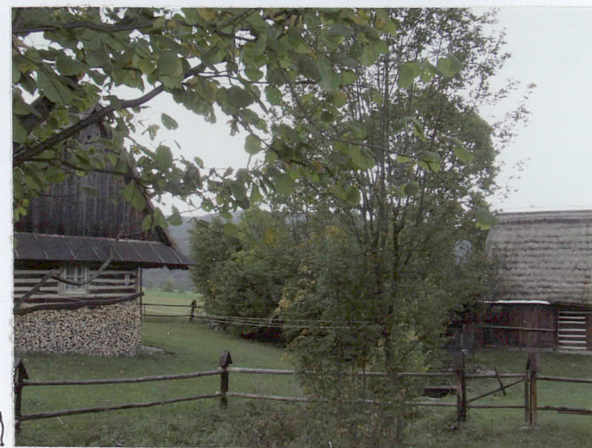
11.

Sytuacja. Usytuowany w najwyższej części parceli, na południe od budynku mieszkalnego. Stoi na wyrównanej części stoku opadającego w stronę potoku. Przed budynkiem bruk układany z wielkich kamieni.
