# KARTA EWIDENCYJNA ZABYTKU NIERUCHOMEGO WPISANEGO DO REJESTRU ZABYTKÓW

**ZAWADKA RYMANOWSKA**

**KAPLICA PRZY CERKWI**

**II poł XVII w (?)  
połowa XIX w (?)**

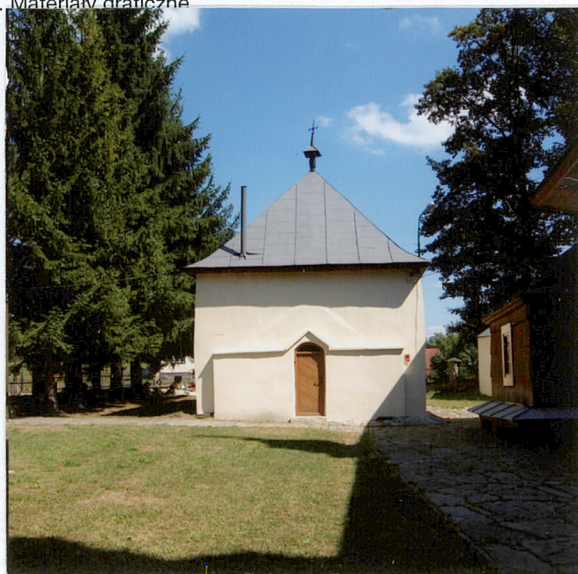
1.

Rzut – budynek na rzucie prostokąta zamkniętego od wschodu trójbocznie.

Elewacje – obiekt posiada gładko tynkowane elewacje. Elewacja frontowa, zachodnia, rozwiązana ozdobnie. Otwór wejściowy ujęty został w szeroką opaskę wyodrębnioną z lica, zwieńczoną trójkątnym szczytem i obwiedzioną betonowym prostym gzymsem. Rozwiązanie to jest wtórne, powstało prawdopodobnie w momencie przebudowy wejścia do kaplicy. Elewacja od strony wschodniej nad prostokątnym otworem okiennym posiada okrągłe okienko. Elewacje północna i południowa rozwiązane prosto, zawierają prostokątne otwory okienne rozglifione do wnętrza.

W roku 2011 ze względu na zły stan techniczny kaplicy objawiający się skorodowanymi elementami pokrycia dachowego, uszkodzeniami wyprawy tynkarskiej oraz stolarki okiennej i drzwiowej. Przeprowadzono wówczas remont blaszanego poszycia dachowego wraz z impregnacją więźby. Wykonano drenaż opaskowy ścian, usunięto zawilgocone i zmurszałe tynki wewnątrz i na zewnątrz kaplicy w ich miejsce wykonano nowe wapienne. Zamontowano nową drewnianą stolarkę okienną oraz drzwiową.

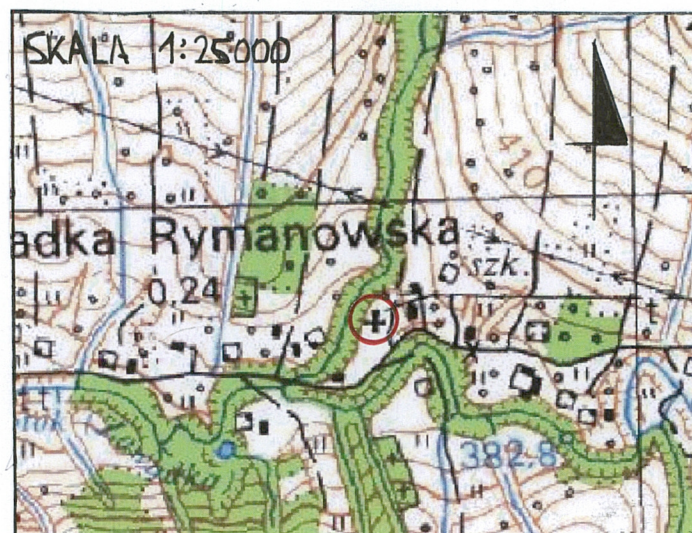
1. Kaplica – widok ogólny., 2. Kaplica od północnego – wschodu., 3. Kaplica od północno – zachodniej strony., 4. Zachowany we wnętrzu pierwotny układ wejścia do kaplicy., 5. Elewacja frontowa – zachodnia. 6. Widok od wschodu., 7. Widok od południa., 8. Wnętrze.

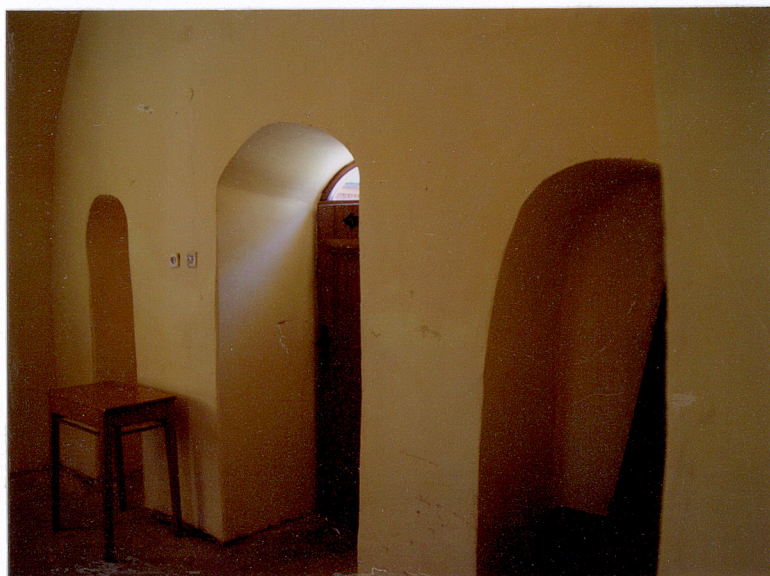
4.

Wnętrze – we wnętrzu brak wyposażenia i jakichkolwiek malowideł, wykonana tam została współczesna betonowa posadzka. W zachodniej ścianie kaplicy, po obu stronach otworu wejściowego, zachowały się łukowo przesklepione wnęki będące pozostałościami po zamurowanych bocznych wejściach do kaplicy.
