KARTA EWIDENCYJNA ZABYTEKOW  
ARCHITEKTURY I BUDOWNICTWA

**DAWNA CERKIEW GRECKO-KATOLICKA P.W. ŚW. MIKOŁAJA (OB. KOŚCIÓŁ  
RZYMSKO-KATOLICKI P.W. MATKI BOSKIEJ ŚNIEŻNEJ)**

1930 - 31 r.

**RADRUŻ**

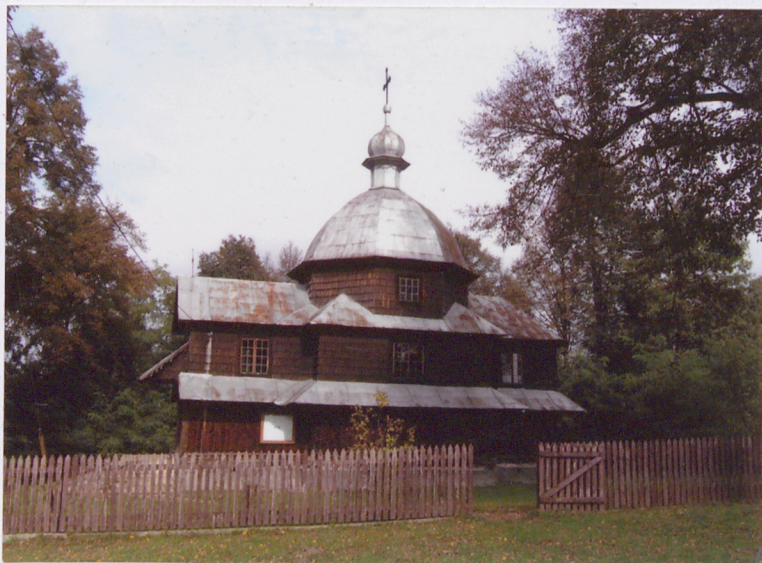
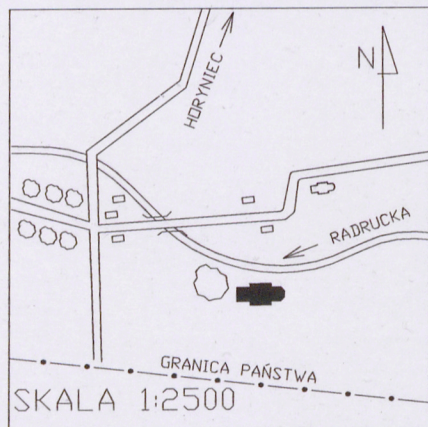
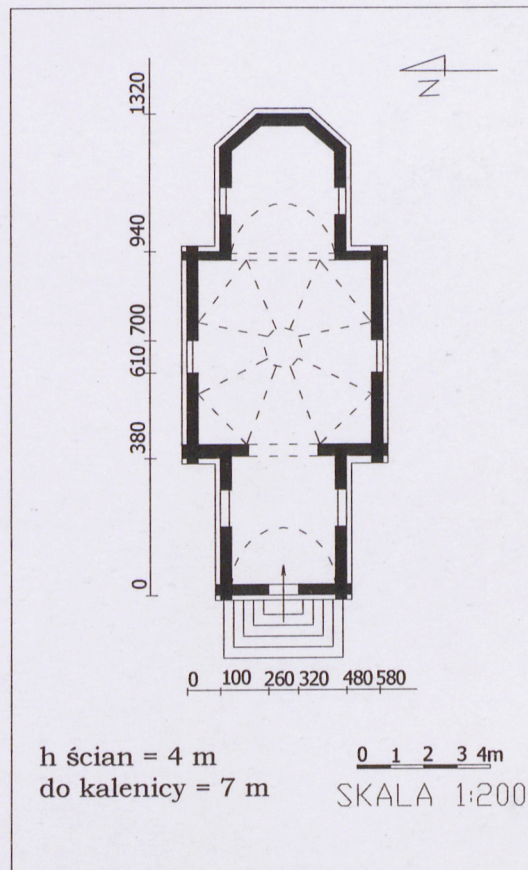
11. Zdjecia rzut przekrój sytuacja orientacja

h ścian = 4 m  
do kalenicy = 7 m

**Rzut** – cerkiew trójdzielna, złożona z babinca na rzucie zbliżonym do kwadratu, szerszej nawy na rzucie prostokąta i prostokątnego zamkniętego trójbocznie sanktuarium.

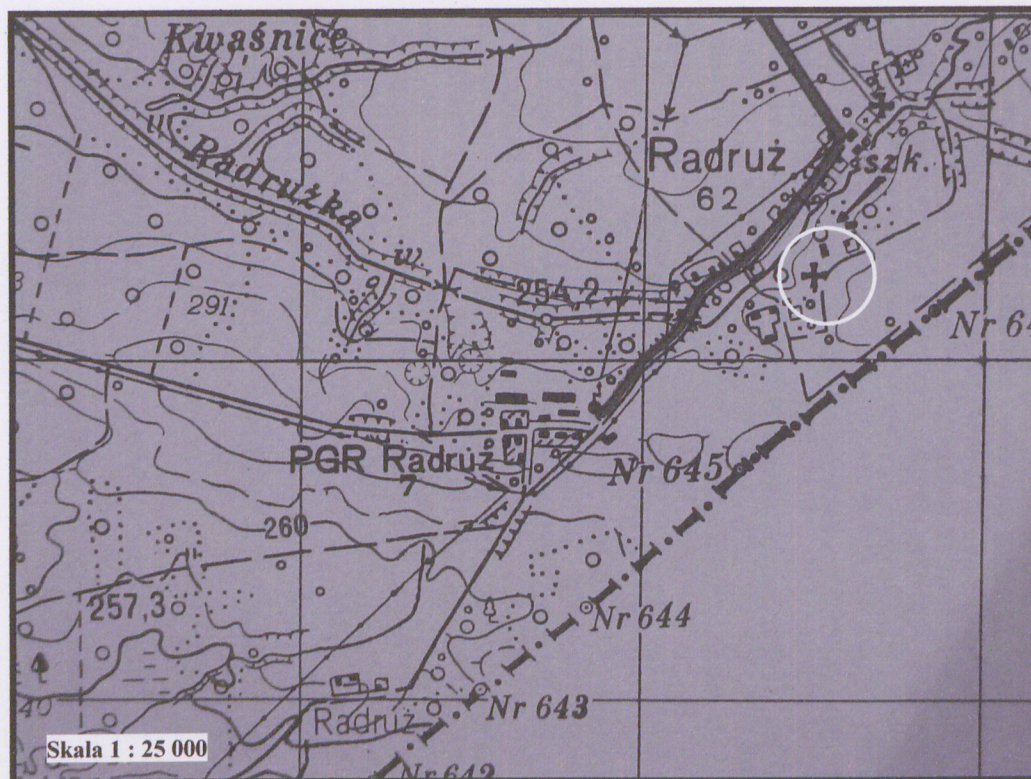
1. Miejscowość	2. Obiekt (nazwa jak w karcie)	3. Zawartość wkładki (nazwa obiektu lub materiału uzupełniającego)
RADRUŻ	DAWNA CERKIEW GRECKO-KATOLICKA P.W. ŚW. MIKOŁAJA	Plan sytuacyjny i 6 zdjęć: 1. Widok ogólny od pd-zach.; 2. Elewacja frontowa.; 3. Widok elewacji frontowo-bocznej.; 4. Widok elewacji pd.; 5. Widok elewacji zach.; 6. Elewacja pn.;

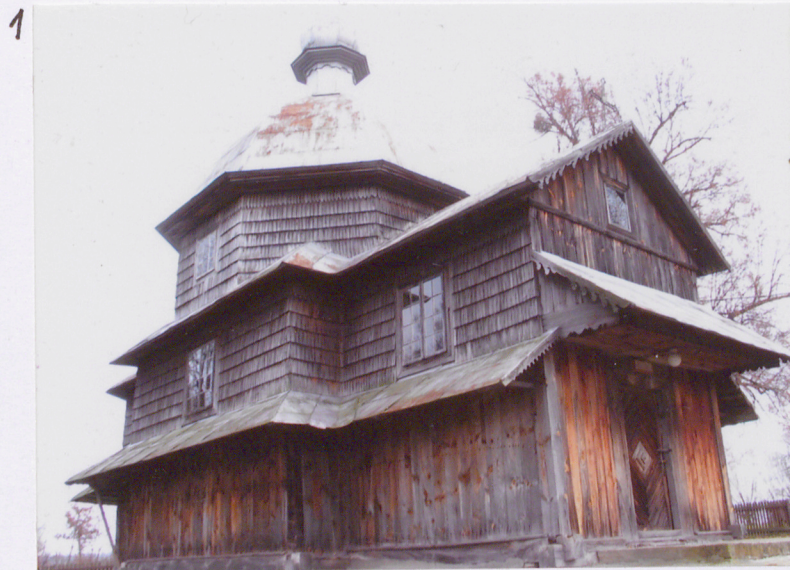
1. Miejscowość	2. Obiekt (nazwa jak w karcie)	3. Zawartość wkładki (nazwa obiektu lub materiału uzupełniającego)
RADRUŻ	DAWNA CERKIEW GRECKO-KATOLICKA P.W. ŚW. MIKOŁAJA	7 zdjęć: 1. Widok elewacji pn-zach.; 2. Widok fragmentu elewacji frontowej wraz z widokiem na drzwi wejściowe klepkowe.; 3. Widok wnętrza w kierunku prezbiterium.; 4. Widok wnętrza z chóru śpiewaczego.;

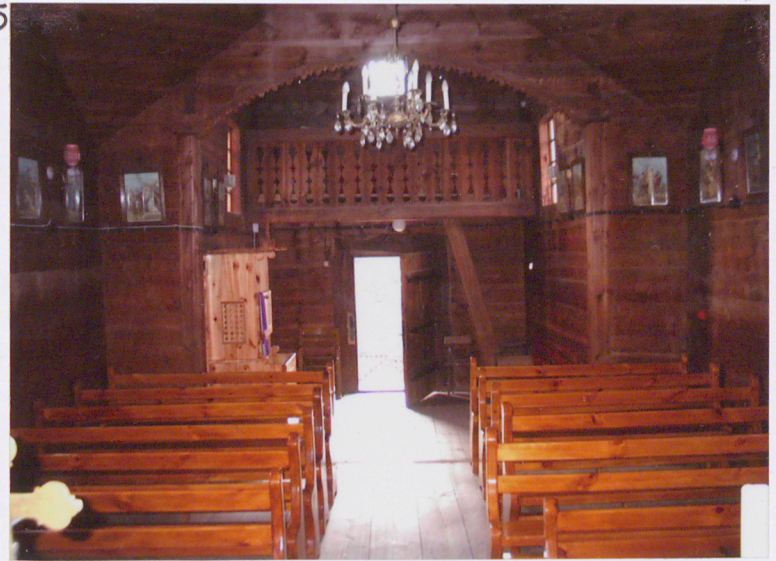
5

5. Widok wnętrza w kierunku wejścia.; 6. Widok na chór śpiewaczy.; 7. Widok od wewnątrz sklepienia ośmiobocznej kopuły.
