1. Obiekt 173/1

DWÓR

DYDNIA

4. Adres 36-204 Dydnia 186

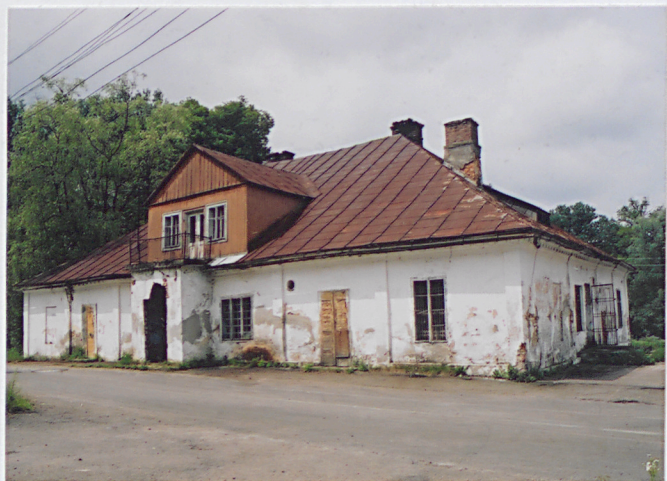
**Elewacje** - cokół z niewielką odsadzką, otynkowany. Elewacje rozcłonkowane są pilastrami, o nieregularnym układzie otworów okiennych, blend i otworów drzwiowych; naroża także ujęte są pilastrami. Gzyms wieńczący, gierowany, z fryzem kostkowym, w partii pilastrów załamuje się i zdobi je analogicznie. Fasada jest symetryczna - 5-polowa, 7-osiowa, na osi z gankiem 1-osiowym. Facjatka 3-osiowa, odeskowana pionowo, o barwie brązowej. Okna zdobi opaska profilowana, prosta, Elewacja tylna - 7-polowa, 5-osiowa. Facjatka jest 2-osiowa, rozwiązana jak przy fasadzie. Elewacja pd. - 4-polowa, 4-osiowa. Elewacja pn. - 4-polowa, 5-osiowa.

**Spis fotografii:** 1. Fasada, 2. Elewacja tylna, 3. Widok ogólny, 4. Elewacja pn., 5. Fragment elewacji pd., 6. Fragment elewacji pn., 7. Naroże pn.-wsch., 8. Drzwi w d. salonie, 9. Fragment portalu, 10. Okno poddasza, 11. Wnęki ścienne, 12. Więźba dachowa, 13. Parkiet w d. salonie, ob. w sieni, 14. Piec.

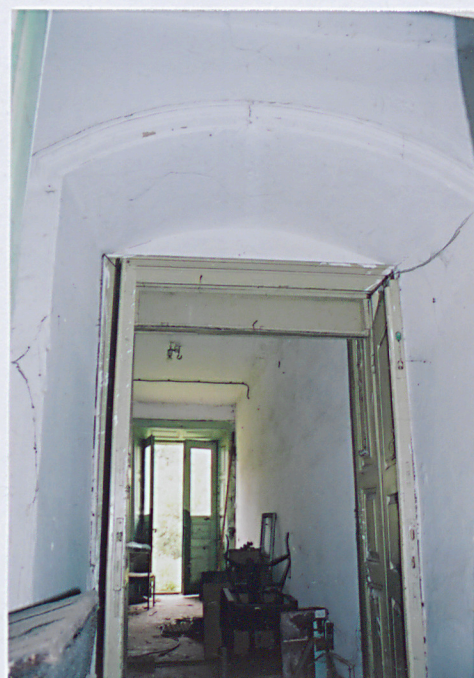
9.

**Wypozażenie** - Na ścianie z sieni do d. salonu zachowała się górna część portalu, w postaci dość wąskiego obramienia profilowanego, tworzącego łuk odcinkowy. W sieni są fragmenty posadzki parkietowej, taflowej. Zachowane są trzy piece kaflowe; jeden z nich o kaflach z ozdobną dekoracją.

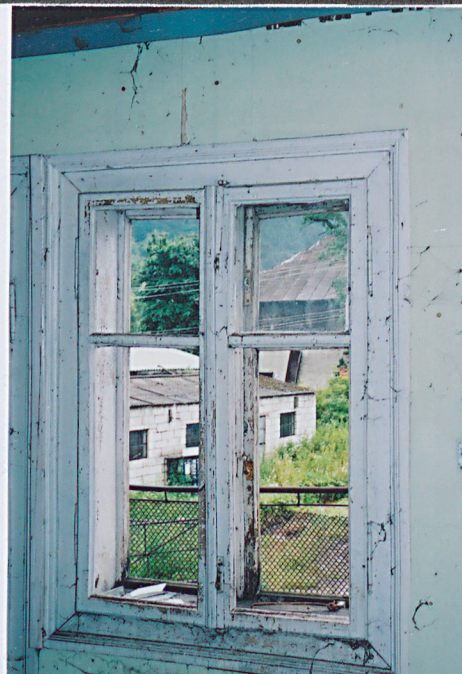
10.

strychem. Cokół jest bardzo niski i ze względu na pochyłość terenu jest różnej wysokości na całym obwodzie. Dwór kryty jest wysokim dachem 4-spadowym z przypustnicą, o dość krótkiej kalenicy, na osi znajdują się facjatki kryte dachem 2-spadowym, a na krótszej pości strych doświetla prostokątne okienko-powieka. Gzyms wieńczący osłania dach o niezbyt wydatnym, odeskowanym okapie. Ganek przy fasadzie jest równy wysokości murów obwodowych; powyżej znajduje się balkon.

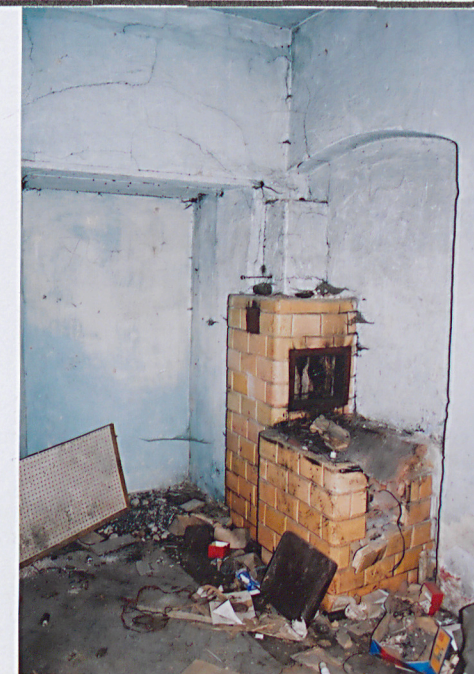
11.

**Wnętrze** - pomieszczenia są w dużym stopniu zdewastowane. W dawnej *czarnej kuchni* zachowała się wnęka ścienna mieszcząca pierwotnie piec lub kominek.

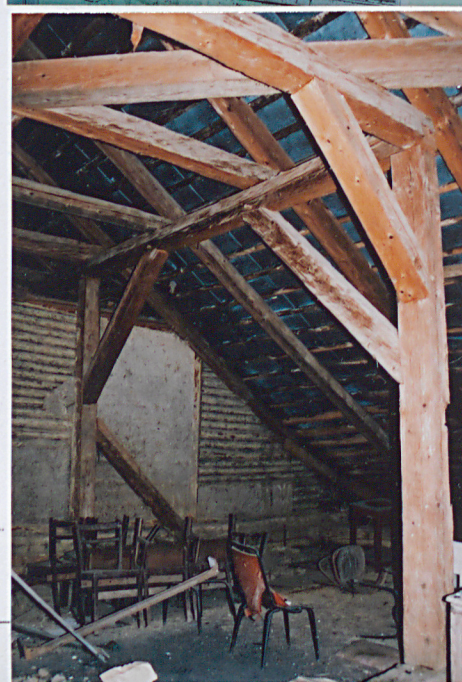
12.

Obecny dwór prawdopodobnie przebudowano na pocz. XIX w., i wówczas otrzymał bryłę i skromną dekorację architektoniczną elewacji utrzymaną w stylu klasycystycznym. W późniejszym czasie, może k. XIX w., strych dworu adaptowano na częściowo mieszkalny, zmianie uległa więźba dachowa, i wtedy powstały drewniane facjatki, oraz przerobiono układ wnętrza.
