1 Obiekt

KLASZTOR OO.FRANCISZKANÓW PRZY KOŚC. PAR.RZYM-KAT. P.W. NAWIEDZENIA  
353/2 N.P.MARII

KROSNO

1. Miejscowość	2. Obiekt (nazwa jak w karcie)	3. Zawartość wkładki (nazwa obiektu lub materiału uzupełniającego) tekst:
KROSNO	Klasztor o.o.franciszka- nów	c.d. historii i opisu. plan orient. i 5. fot. 1. widok od pd., 2. elew. pd., 3. widok od dziedzińca, 4. elew. pn. skrzydła wsch., 5. przedsionek.

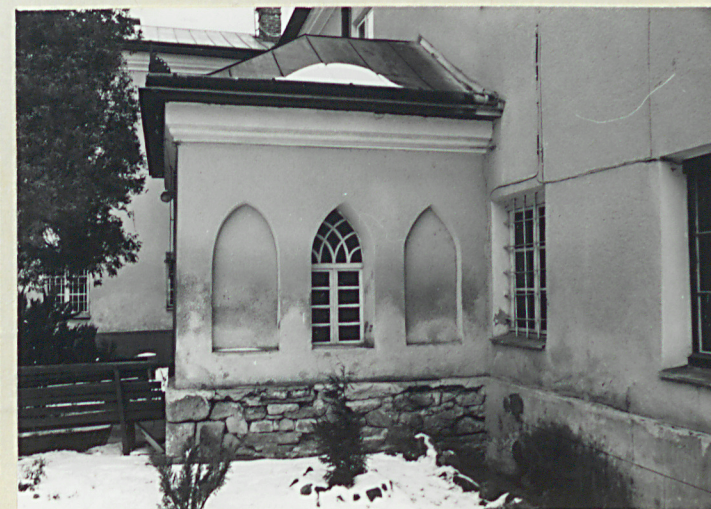
5.

**Elewacje** - gładko otynkowane, bez dekoracji. Gzyms wieńczący profilowany. Skarpy o fakturze kamiennej. Naroża nad skarpą pd.-wsch. zaokrąglone. Ściany przedsionka ozdobione blendami ostrołukowymi.

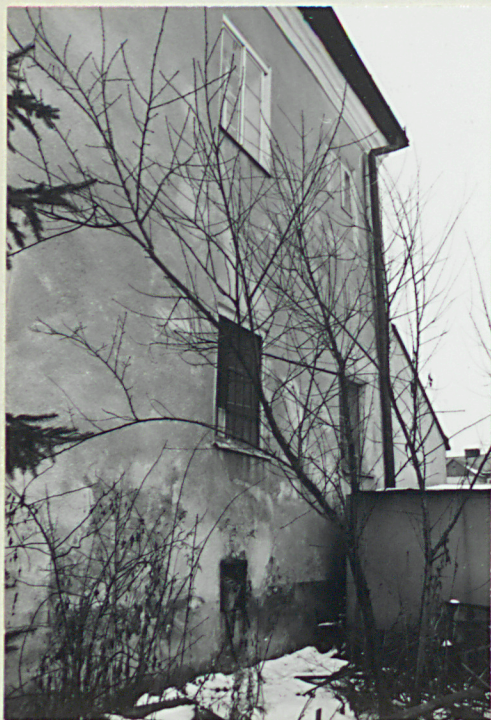
1. Miejscowość KROSNO	2. Obiekt (nazwa jak w karcie) Klasztor Franciszkanów	3. Zawartość wkładki (nazwa obiektu lub materiału uzupełniającego) 9.fot.:1.2.fragm. elew.wsch. 3.naróżnik pd.-wsch.4. okno pd. elew.5. refektarz.,6.strop refek- tarza,7.8. piwnice, 9.wieżba dachowa.
--------------------------	--	---

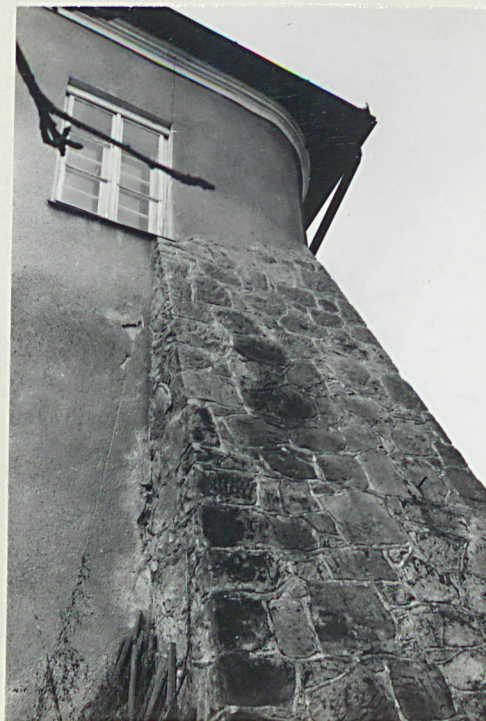
3.

**Materiał, konstrukcja** - klasztor murowany z cegły ceramicznej i piaskowca łamanego. Mury z zewnątrz i wewnątrz otynkowane, wzmocnione skarpami narożnymi, pochyłymi, dobudówki późniejsze bez skarp. Mury skrzydła wsch. nieznacznie pochylone zbieżnie. Skarpy oraz częściowo cokół nagie, o kamiennym licu, z nieregularnym wątkiem. Część cokołu otynkowana. Otwory drzwiowe i okienne rozglifione do wewnątrz i sklepione odcinkowo. Wnęki okienne głębokie obniżone do poziomu podłóg. Arkadowe przesłania i nisze ściennie, sklepione łukiem pełnym lub odcinkowym. Okna ganku sklepione ostrołukowo. Piwnice sklepione kolebkowo. Komora narożna ma sklepienia kamienne, w części ceglane, pozostałe komory ceglane. Przedsionek sklepiony żaglasto. Sklepienie ceglane otynkowane. Stropy belkowe z podsufitką. W refektarzu strop belkowy nagi z podciągami. Więźba dachowa drewniana. Ustrój krokwiowy - płatwiowy z jętką podpartą dwiema ścianami stolcowymi. Słupy stolcowe usztywnione zastrzałami. Ścianka kolankowa niska. Dach kryty blachą miedzianą. Posadzki marmurowe, mozaikowe, terakotowe, 2-barwne, klepkowe, dębowe, podłoga biała, wylewki cementowe, glinobitka. Schody 1-biegowe, żelbetowe, 1-biegowe o stopniach drewnianych, wspartych na metalowej konstrukcji. Okna prostokątne, niektóre osadzone w powierzchni lica murów; krosnowe, 2-skrzydłowe, podwójne, niektóre z uchylną kwaterą. Okna półskrzynekowe, 2-skrzydłowe i ościeżnicowe, 2-skrzydłowe z nadświetlem. Wszystkie z podziałem szczeblinowym. Okna ostrołukowe 2-skrzydłowe z nadświetlem ze szczeblinami, pojedyncze. Drzwi prostokątne, od frontu spągowe, opierzone w romb, 2-skrzydłowe, wewnątrz drzwi płycinowe, 1-skrzydłowe, pełne.

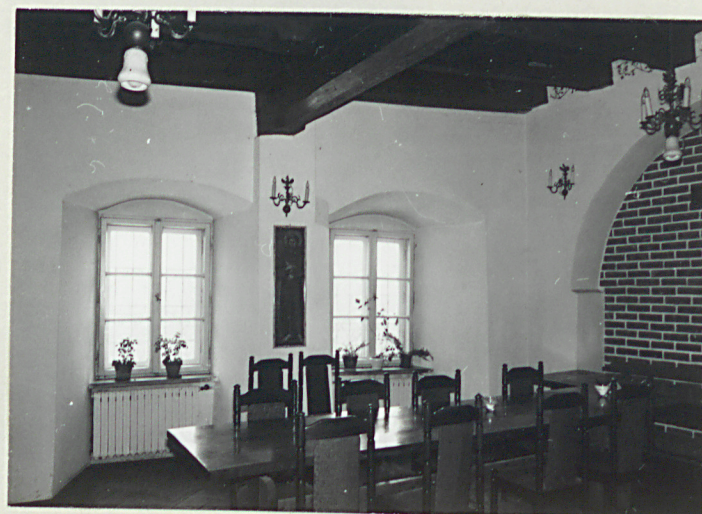
5.

Wnętrze - skromne, bez wystroju. Wyróżnia się refektarz o gładko otynkowanych ścianach, i nagim stropie belkowym, pochylonym ku muirowi pd. Belki stropu ułożone gęsto, o sfazowanych krawędziach. Deski w układzie na nakładkę polską. Strop wzmocony jest podciągami wspartym z jednej strony na filarze międzyokiennym, z drugiej na ścianie działowej. Jego brzegi są sfazowane. Ozdobiony jest wrytym napisem - renesansową majuskułą: TENE·DISCIPLINAM·NEDIMTTAS·EAM. CVSTODI·ILLAM·QVIA·IPSA·VITA·TVA· pro·ver III·MELIOR·EST... brak dalszej części tekstu, sfazowanie nie kończy się gniazdem. Prawdopodobnie na belce ma być umieszczona w niedostępnym obecnie miejscu data 1591. W sąsiednim pomieszczeniu zachowane są łuki arkadowe podtrzymujące strop dawnej furty.
