BRAMA DZWONNA z ogrodzeniem. *po rozporządzeniu franciszkanów*
359/3

1904

KROSNO

2. Obiekt (nazwa jak w karcie)
Franciszkanie
BRAMA dzwonna z ogrodzeniem.

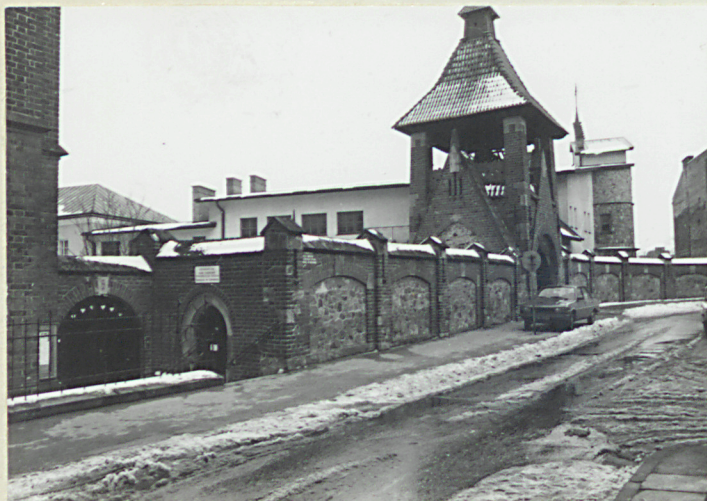
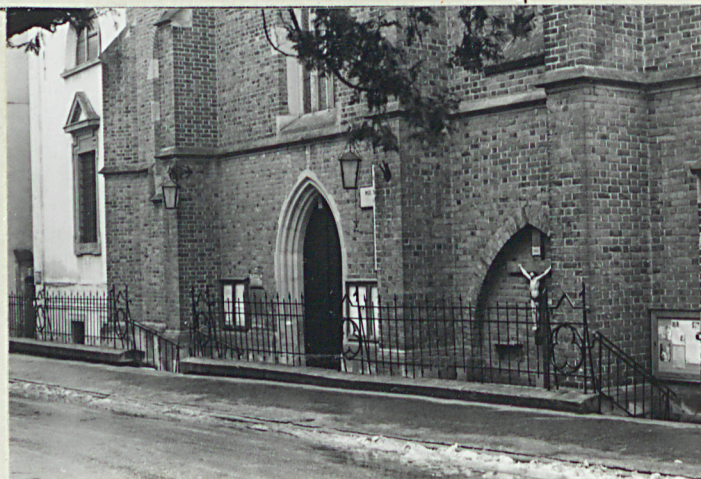
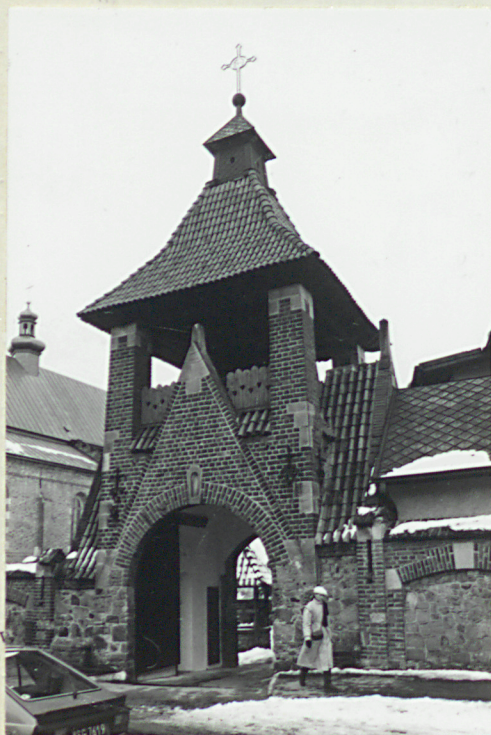
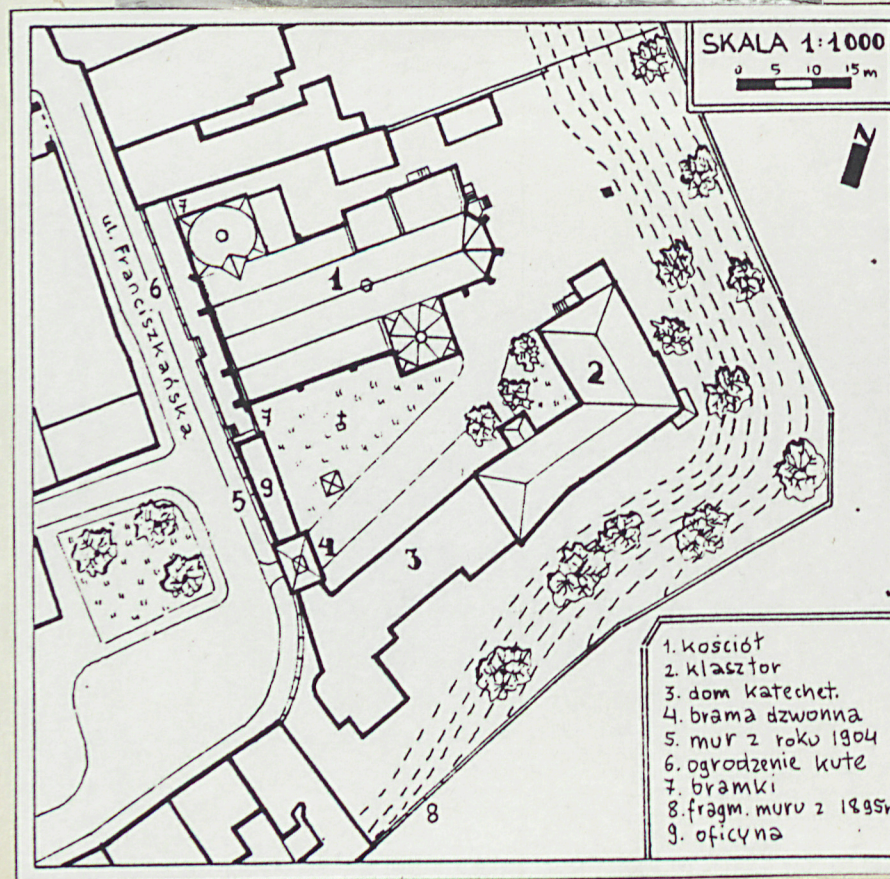
11 Zdjęcia rzut, przekrój, sytuacja, orientacja

BRAMA DZWONNA - Materiał, konstrukcja - dzwonnica murowana z cegły ceramicznej z piaskowca łamanego o nieregularnym wątku i z regularnych ciosów piaskowca. Mury z zewnątrz nagie, w przejeździe otynkowane, sklepienie kolebkowe o łuku odcinkowym, ceglane. Ruszt belkowy wsparty na 4 murowanych filarach. Strop z deskowaną powalą. Na ruszcie oparta konstrukcja dachowa o trzonie słupowo-ramowym z zastrzałami, o ustroju krokwiowo-płatwiowym. Dach kryty dachówką tzw. klasztorną, latarnia łuską miedzianą. Klatka schodowa tunelowa, schody drewniane 1-biegowe z 2 zakrętami. Parapet osłonięty dachówką. Bariérki drewniane, deseczkowe z ażurowym wykończeniem. Wrota 2-skrzydłowe, o półkolistym wykończeniu skrzydła, żelazne, kute. Dzwony umieszczone na stalowej konstrukcji opartej na murach przyziemia.

Rzut - o trzonie zbliżonym do kwadratu, z ramionami na bokach na osi przejazdowej słabo zaznaczonych, wyraźniej na osiach bocznych. W pn. ramieniu klatka schodowa dostępna z przejazdu prowadząca na wyższą kondygnację z dzwonami.

Bryła - II-kondygnacyjna, przykryta wysokim dachem namiotowym, 4-spadowym, ze ślepą latarnią zwieńczoną daszkiem namiotowym 4-spadowym, z kulą i ażurowym krzyżem u szczytu. Okap rozszerzony przypustnicą. II kondygnacja otwarta, przykryta z 3 stron wimpergami, szczytami wyprowadzonymi nad frontowym otworem i bocznymi niszami, obecnie przysłonięte późniejszą zabudową.

Elewacje - o fakturze ceglano-kamiennej, 1-osiowe. Szczyty wimperg, filarów i elementy naroży mają oprawę kamienną. W narożach ozdobne kotwy. W zworniku elewacji frontowej nisz na figurkę. Rysie o ozdobnym zakończeniu. Między filarami pod okapem deseczkowy fryz o ażurowym wycięciu.

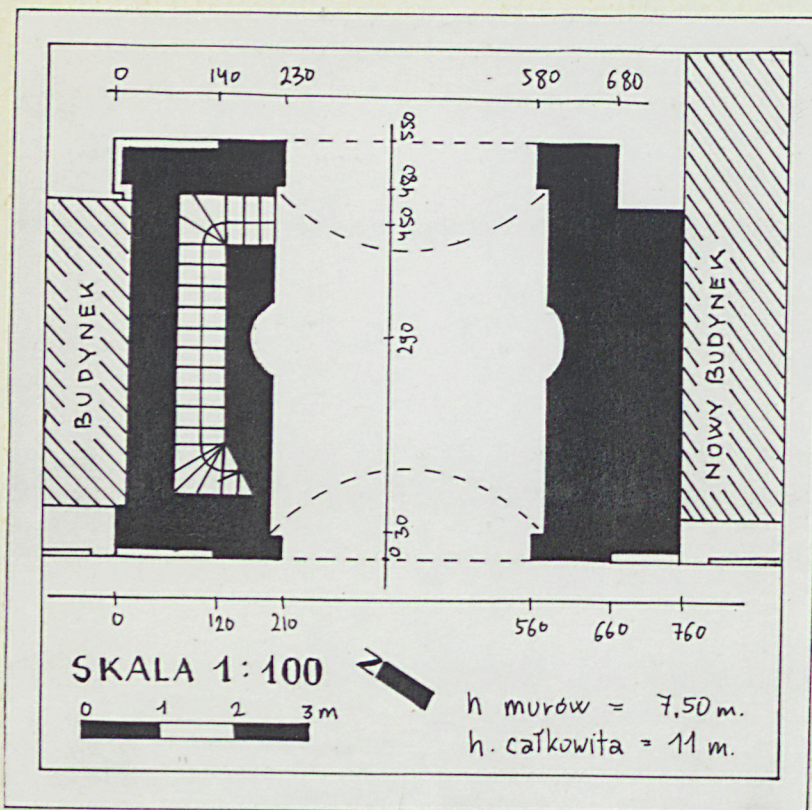
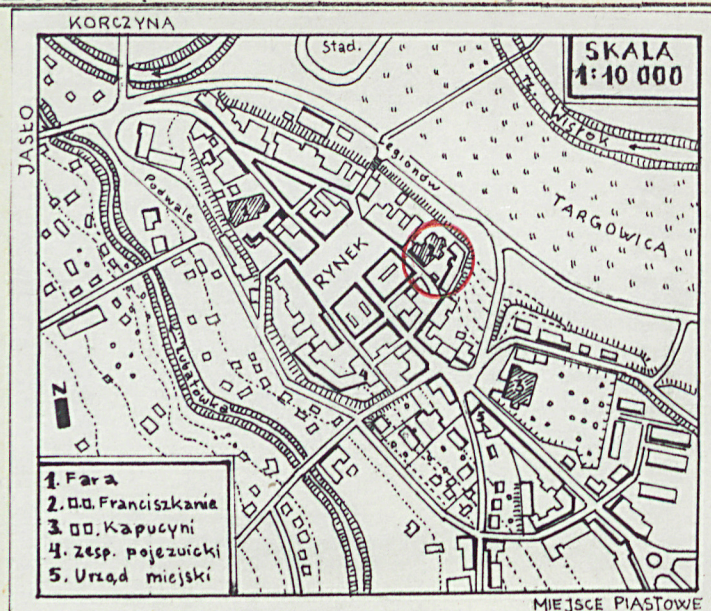
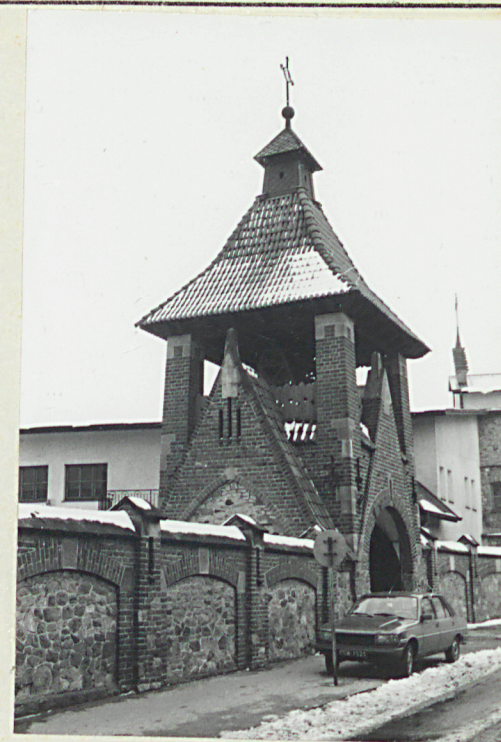
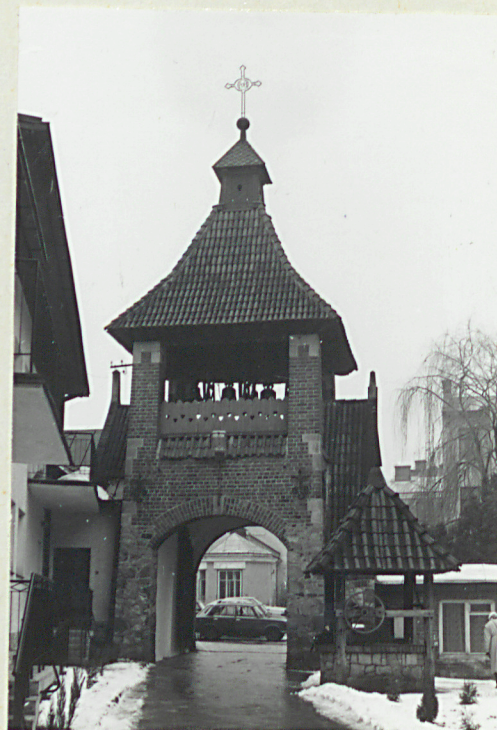
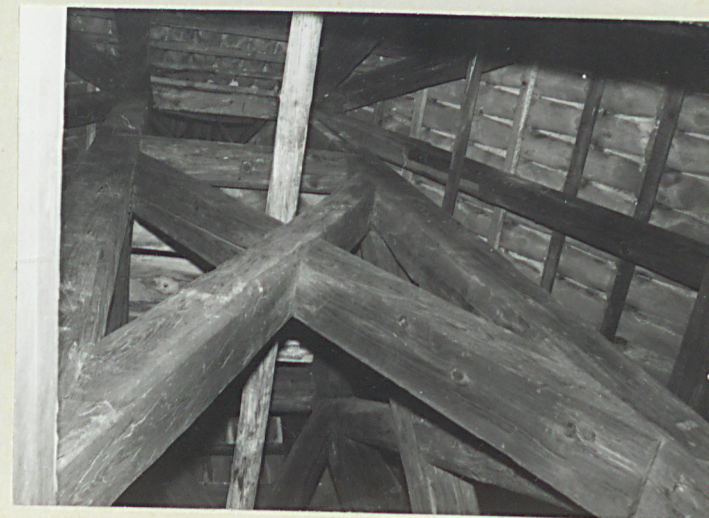
3. Zawartość wkładki (nazwa obiektu lub materiału uzupełniającego) Plan obiektu i 3.fot.
1.widok od ul.Franciszkańskiej,2. brama od dziedzińca.3. więźba dachowa dzwonnicy.

Mury bez śladów pęknięć, z nielicznymi ubytkami.

Więźba dachowa w dobrym stanie. Pokrycie dość szczelne.

Ogrodzenie metalowe bez śladów zagrażającej mu korozji.
