KARTA EWIDENCYJNA ZABYTKÓW
ARCHITEKTURY I BUDOWNICTWA

CERKIEW GREKO-KATOLICKA P.W. ŚW. KIKOŁAJA

1864 r.

GRABÓWKA

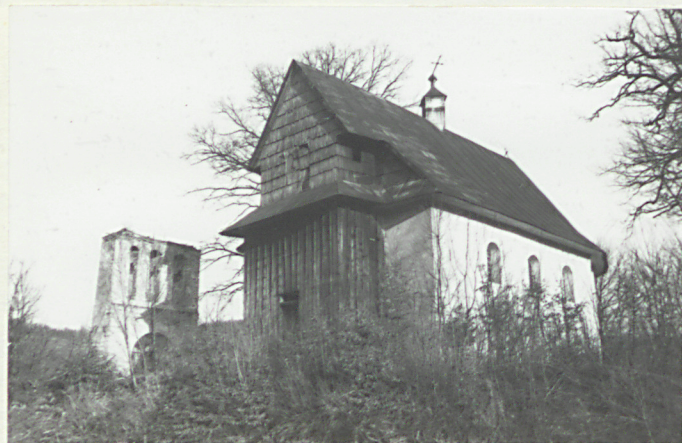
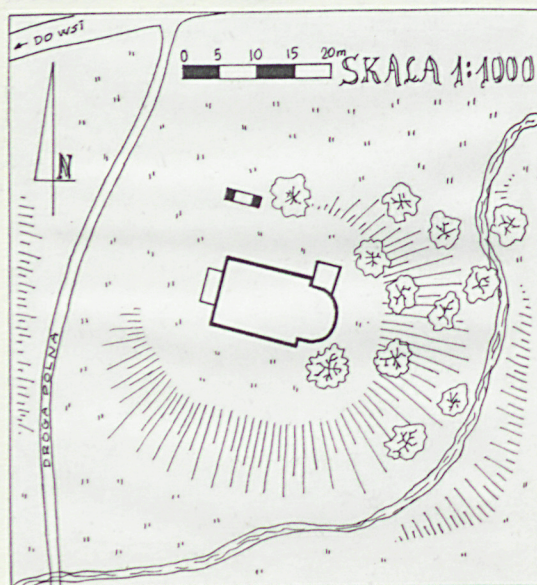
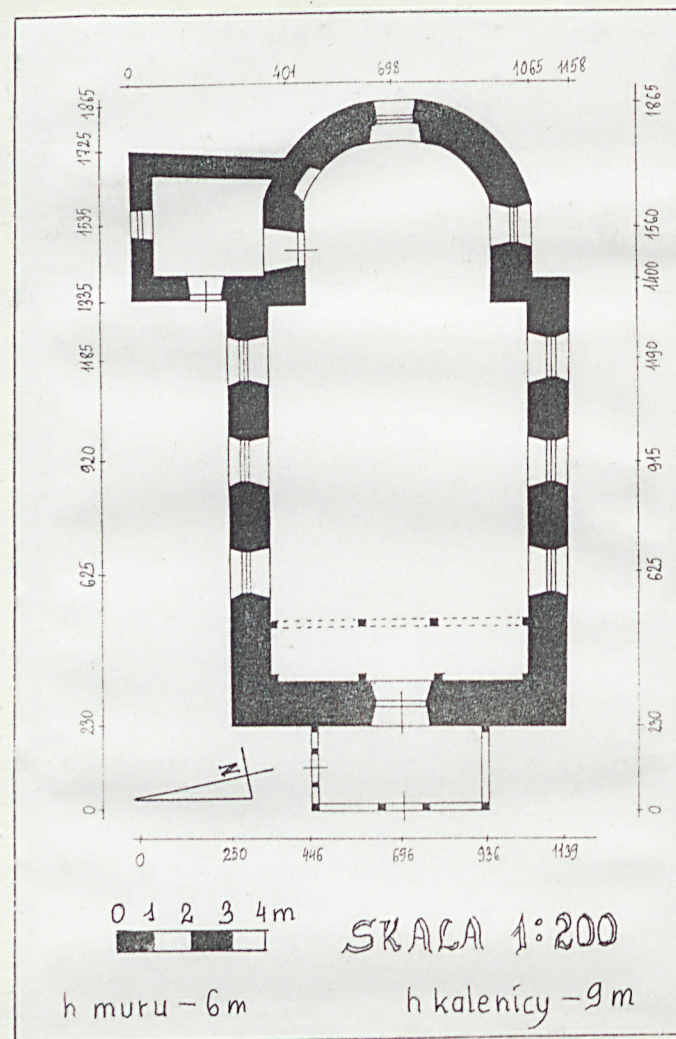
11. Zdjęcia, rzut, przekrój, sytuacja, orientacja

Materiał i konstrukcja - cerkiew murowana z łupanego piaskowca warstwowego i kamieni polnych na zaprawie wapiennej, otynkowana. Więźba dachowa konstrukcji stolcowej. Wieżyczka na sygnaturkę konstrukcji słupowo-zastrzałowej, pokryta blachą ocynkowaną. Kruchta konstrukcji słupowej, dwukondygnacyjna, szalowana deskami. Dachy kryte gontem, zewnątrz dodatkowo obite blachą ocynkowaną. Ściana szczytowa nad kruchtą obita gontem. Stropy płaskie, belkowe. Podłoga z wylewki betonowej. Chór muzyczny wzdłuż ściany zachodniej, drewniany, o prostym parapecie, wsparty na czterech parach drewnianych słupów. Schody na chór muzyczny /w kruchcie/ drewniane. Otwory drzwiowe prostokątne; w ścianie zach. zamknięty łukiem odcinkowym, szeroko rozglifiony. Drzwi: główne - dwuskrzydłowe, deskowe, na kowalskich zawiasach taśmowych, wzmocnione spagami, ze starym zamkiem kowalskim; do zakrystii /zewnątrzne/-jednoskrzydłowe, deskowe, wzmocnione zewnątrz dębowymi listwami ułożonymi ukośnie w formie kraty, z elementami kowalskimi; drzwi kruchty drewniane, deskowe, na zawiasach kowalskich. Otwory okienne prostokątne zamknięte półkoliście /nawa/ i łukiem odcinkowym /prezbiterium/. Okna krosnowe o podziale szczeblinowym.

Rzut - dwudzielny. Cerkiew na planie prostokąta z wyodrębnionym węższym i krótkim prezbiterium, zamkniętym półkolistym, spłaszczonym łukiem. Do pn. ściany prezbiterium i wsch. ściany nawy przylega zakrystia na rzucie zbliżonym do kwadratu. Do zach. ściany nawy dostawiona drewniana kruchta na rzucie wydłużonego prostokąta. W prezbiterium dwa okna, po jedno w ścianie pd. i wsch. W nawie sześć okien, po trzy w ścianie pn. i pd.

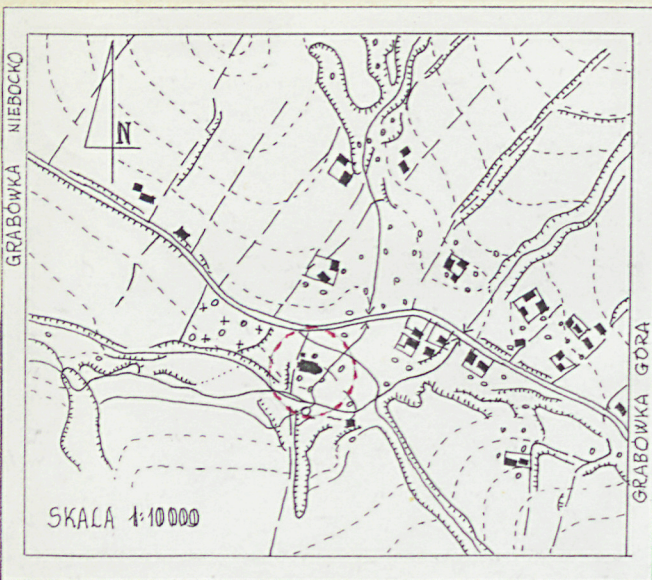
3,

3. Zawartość wkładki (nazwa obiektu lub materiału uzupełniającego) plan orientacyjny i 13 zdjęć: 1. widok od pd., 2. widok ogólny od pd.-zach., 3. kruchta, 4. prezbiterium, 5. zewnętrzne drzwi do zakrystii, 6. wnętrze - strona wsch., 7. wnętrze - strona zach., 8. pn. ściana nawy, 9. preston, 10. wnętrze prezbiterium, 11. strop nawy, 12. epitafium Wiktorii Wisłockiej, 13. wieża dachowa.
