1 Obiekt

KLASZTOR O.O.KAPUCYNOW PRZY KOŚC. PAR. RZYM.-KAT. P.W.PODWYZSZENIA
SW.KRZYZA

3 Miejscowość

KROSNO

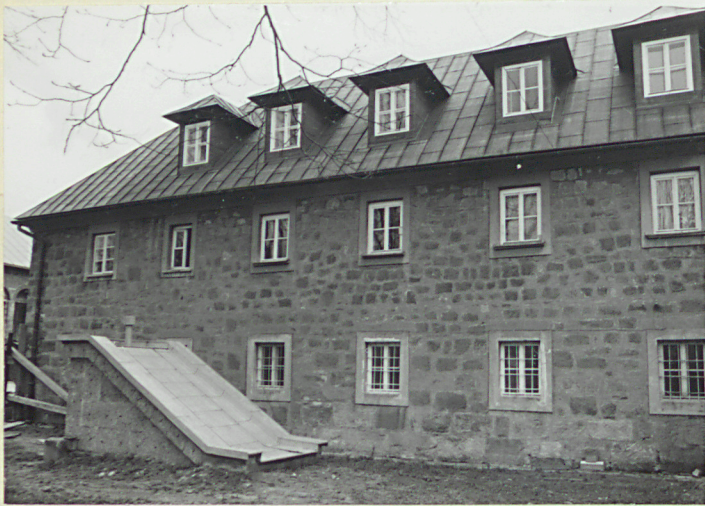
3.

Elewacje - pn.-zach./frontowa/ o fakturze kamiennej, 6-osioła o regularnej kompozycji, osłonięta obszernym okapem dachu. Gzyms wieńczący wydatny o profilu półsłupowym. Otwory okienne w prostych, szerokich opaskach. Elew. pn.-wsch. o nieregularnym rozplanowaniu otworów okiennych, o fakturze tynku, z ryzalitem narożnym o fakturze kamiennej. Gzyms nadokienny II-kondygnacji, ciągły, profilowany.

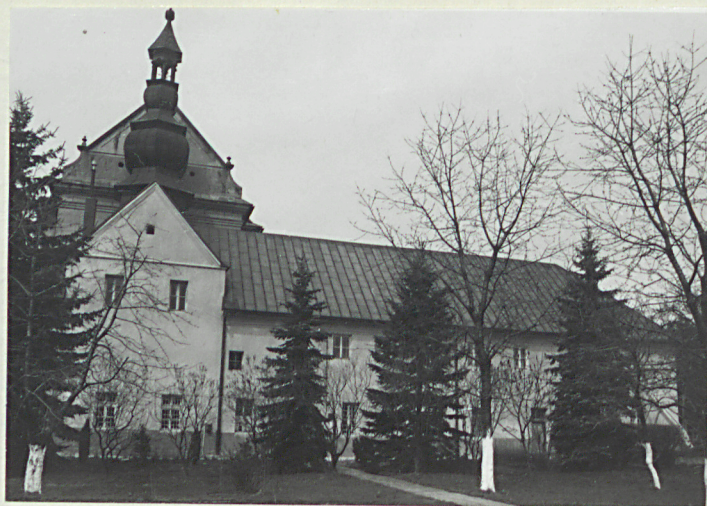
4.

Elew. pd.-wsch. o nieregularnym układzie otworów okiennych i drzwiowych, o fakturze tynku, obwiedziona ciągłym profilowanym gzymsem nadokiennym na wysokości II - kondygnacji. Na osi wirydarza portal kamienny oprofilowany na obrzeżu wałkiem. Elewacje wirydarza z tendencją do 3-osowości, gładko otynkowane, osłonięte wydatnym okapem dachu. Wnętrze - skromne, bez dekoracji. Wirydarz z nagim stropem belkowym. W refektarzu nagi strop belkowy z deskami o układzie na nakładkę polską. Lamperie wyłożone boazerią.
