K R O S N O

Modernistyczny budynek o cechach architektury willowej. Zbudowany zapewne w 1929 r. wg projektu Stanisława Bergmana dla dwu rodzin: adwokata Glazara i Brassona / lub: Brasona/. Kolejni właściciele: Tenerowicze. Nie wiadomo, w jaki sposób nastąpiła kolejna zmiana właściciela. Do 1999 r. mieściła się tu Wojewódzka Biblioteka Publiczna /ulica miała nazwę Wielkiego Proletariatu/.

| 2. Gmina..... | Krosno | DOM MIESZKALNY, | cd. opisu, orientacja, fotografie |
| 3. Województwo..... | podkarpackie | ul. Grodzka 6 | |

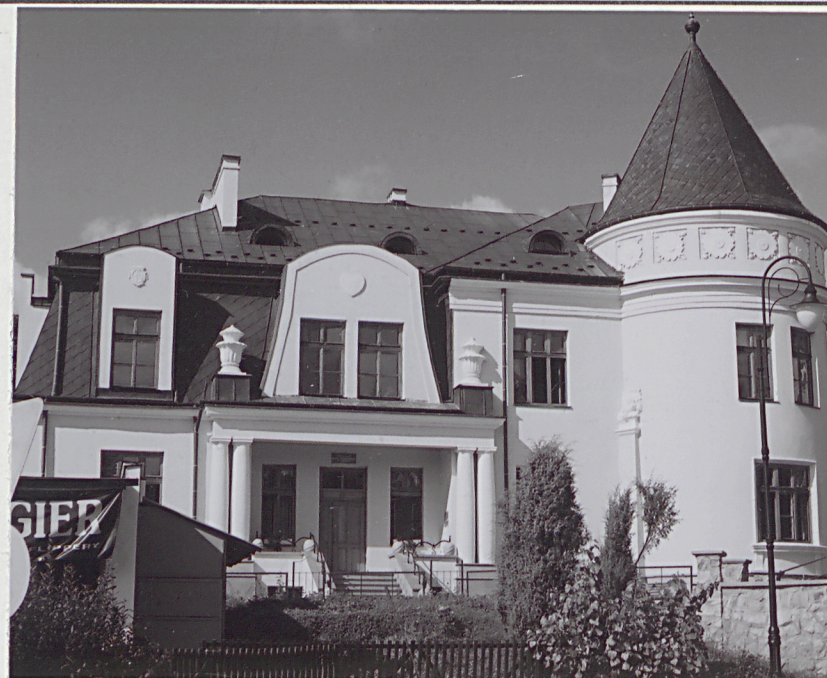
1.

Ustawiony ścianą szczytową do ulicy Grodzkiej, wysoko wyniesiony nad ulicę, od której odgradza silny mur oporowy z granitu, przerwany przez stosunkowo stromy wjazd, zamknięty bramą. Budynek zwrócony frontem na południowy wschód. Otoczenie budynku stanowi mała, płaska parcela, ogrodzona paroma rodzajami płotu. Murowany z cegły, otynkowany. Stropy na betonowych belkach. Wieżba dachu krokwiowa. Pokryty blachą. Na nieumiarowym rzucie zbliżonym do prostokąta z aneksem w formie wieży na rzucie $3/4$ okręgu znajdującym się w północno-wschodnim narożu; północno-zachodnia elewacja budynku ukształtowana uskokowo. W całości podpiwniczony. Jednokondygnacyjny z dwukondygnacyjną częścią północną i pomieszczeniami w poddaszu. Z frontu wgłębiony portyk kolumnowy. Od północy (od ulicy) dwa dodatkowe wejścia, ujęte w kolumny. Dach mansardowy; w jego górnych połaciach - powieki. Dolne połacie dach zajmują prostokątne facjaty zamknięte u góry łukiem segmentowym. Nad narożną wieżą kolista czapka. Środkową część budynku zajmuje obszerny hall ze schodami na piętro, po bokach po dwa pomieszczenia; w ostatnim okresie wprowadzono liczne dodatkowe podziały. Ściany wyprawione gładko, zwieńczone gzymsowaniem o wielu uskokach, złożonym z płaskich listew. Elewacja frontowa trójosiowa. Portyk na dwu parach kolumn z wydatnym entasis z głowicami w formie dwu płytek podkreślonych rzędem wolich oczu, dźwigających niepełne belkowanie, złożone z gładkiego fryzu i profilowanego gzymsu. Po obu stronach nad gzymsem prostokątne postrumenty, na nich wazony o puklowanych czaszach. Po stronie północnej wazon jest półplastyczny, po południowej - pełny. Pomiedzy nimi szczyt o ukośnych, lekko wgłębionych bocznych krawędziach u góry zamknięty łukiem odcinkowym. Krawędź otoczona szeroką listwą. W szczycie dwa prostokątne okna, nad nimi nałożone serce. Wnętrze portyku trójosiowe. Narożna wieża dwukondygnacyjna. Przy połączeniach z głównym korpusem budynku podparta płytkami skarpami. W dolnej kondygnacji jedno okno trójdzielne, w górnej - dwa okna dwudzielne. Sciana zwieńczona uskokowo ukształtowanym gzymsem (powiązany z gzymsem wieńczącym ściany budynku. Wyżej tambur z rzędem kwadratowych płycin wypełnionych rozetami., zwieńczony profilowanym gzymsem. Czapka o ośmiu szwach, zakończona makowicą niosącą spleciony inicjał JF /?/. W elewacji północnej (od ulicy) mały portyk na dwu prostych kolumnach z głowicami w formie

| Modernizacja i przebudowa dla potrzeb szkoły w 1999 r. | | W bardzo dobrym stanie technicznym. Do remontu konstrukcji dachowej wieży użyto żelaznych płaskowników. | |

| Podczas przyszłego remontu wskazane byłoby poprawne naprawienie więźby nad wieżą. | | | |

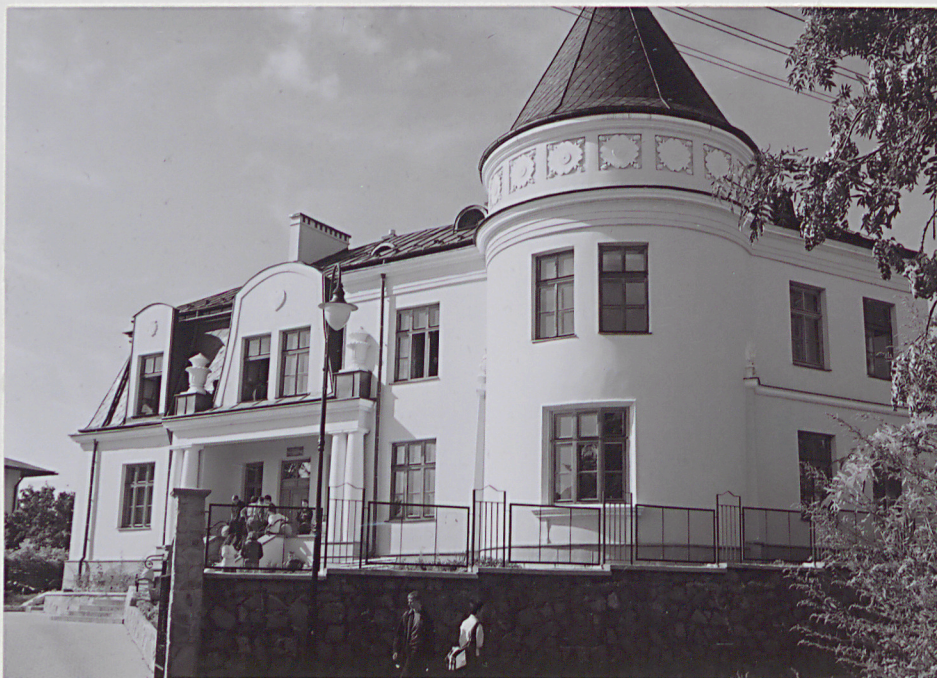
- 1 - Elewacja frontowa
- 2 - Widok od wschodu
- 3 - Wieża
- 4 - Wejście od ulicy
- 5 - Elewacja południowo zachodnia
