1. Obiekt

GMACH TOWARZYSTWA GIMNASTYCZNEGO "SOKOŁ" OB. KINO "SOKOŁ"

1899

KROSNO

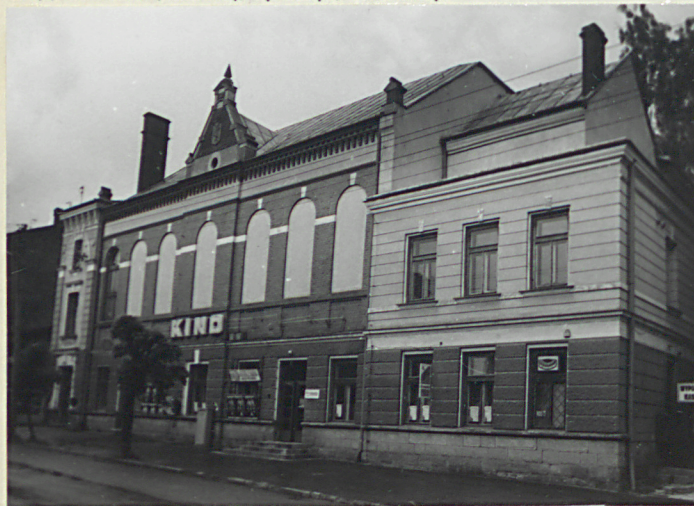
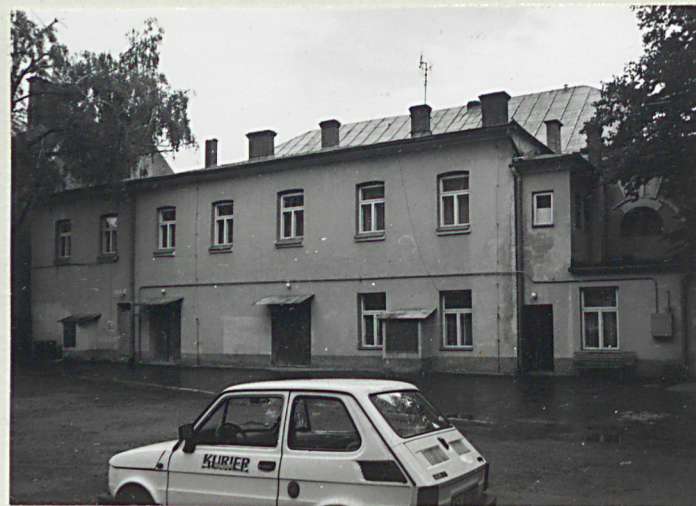
1. Zdjęcia: rzut, przekrój, sytuacja, orientacja

Rzut - prostokątny, regularny, w ogólnym założeniu 2-traktowy. Trakt frontowy szeroki, mieści pośrodku salę widowiskową 2-kondygnacyjnej wysokości, zamkniętą od pn. dwoma klatkami schodowymi. Od pd. sceną z zapleczem. Trakt tylny wąski, mieści pomieszczenia zaplecza. Użytkowa kondygnacja przyziemia o szerokości frontowego traktu rozplanowana jest inaczej, podzielona licznymi przepierzeniami o zawiłym układzie.
