1 Obiekt

BUDYNEK TOWARZYSTWA ZALICZKOWEGO OB. BANK

2. Czas powstania
1893-4

KROSNO

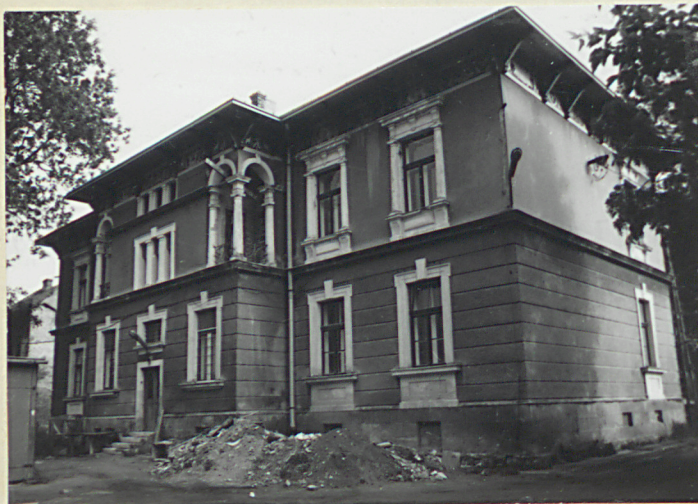
11 Zdjęcia rzut, przekrój, sytuacja, orientacja

Materiał, technika - budynek murowany, z cegły ceramicznej, otynkowany. Fundament z kamienia łamanego. Cokoł licowany płytami piaskowca, dekoracje sztukatorskie wykonane w tynku, dekoracja sgrafittowa. Sklepienia krzyżowe o pełnym łuku, podzielone gurtami, sklepienia odcinkowe, stropy Kleina, stropy drewniane na belkach z podsufitką. Dach konstrukcji płatwiowo-krokwiowej, kryty blachą. Okap podparty wieńcem zastrzałów. Posadzki z płyt kamiennych i cementowych, wylewki cementowe, podłogi białe. Schody zewnętrzne 1-biegowe, proste, kamienne o stopniach nakładanych, wewnętrzne 2-biegowe, powrotne, kamienne o stopniach łączonych na tyble, z głową jednostronnie wpuszczoną w mur. Balustrady kute. Parapet galerii wewnętrznej drewniany, o ujętych w cokoły segmentach pełnych i ażurowych - w postaci balustrady. Otwory okienne prostokątne i sklepione łukiem pełnym, niektóre zdwojone i potrójne, w formie bi-i-triforiów. Okna skrzynkowe 1 i 2-skrzydłowe z nadświetlem, niektóre z podziałem szczeblinowym. Otwory drzwiowe drzwiowe prostokątne i sklepione łukiem pełnym. Drzwi frontowe płycinowe zdobione snycerką, przeszklone, z nadświetlem, ozdobione kutą kratką z inicjałem "TZ". Wewnątrz drzwi 1 i 2-skrzydłowe, płycinowe, niektóre ze szpaletami i supraportami.

Rzut prostokątny, na osi wejścia rozczłonkowany w formie krzyża, symetryczny. Układ wnętrz 2-traktowy. Sień przelotowa na osi głównej w tylnym trakcie rozszerzona klatką schodową. Od niej odchodzą dwa symetryczne korytarzyki wchodzące między trakty. W kondygnacji I piętra na murach korytarzyków wsparta jest galeria otwarta na salę operacyjną.

Bryła - budynek 2-kondygnacyjny, w całości podpiwniczony, na dość wysokim cokole, ze ścianką kolankową. Dach 4-spadowy. Ryzality 2-kondygnacyjne, nakryte dachami 3-spadowymi. Wejściu ujęte w 1-przęsłowy portyk o 2 kolumnach zwieńczonych tympanonem trójkątnym, 1-kondygnacyjny. Ryzalit tylny, w górnej kondygnacji otwarty narożnymi loggiami arkadowymi 2-przęsłowymi.

Elewacje - w I kondygnacji boniowane, w II gładko otynkowane, podzielone profilowanym gzymsem kordonowym. Ścianka kolankowa ozdobiona fryzem sgrafittowym ze scenami prac tkackich i w kopalnictwie naftowym, zrytmizowana zastrzałami okapu. Okna I-kondygnacji w opaskach z uszakami i klincami, z cokołem podokiennym. Okna II kondygnacji z cokołem podokiennym, półkolumnami i zwieńczeniem w formie odcinka architrawy, w obrębie ryzalitu frontowego w opaskach prostych zwieńczonych profilowanym gzymsem. W portyku frontowym kolumny z pierścieniowym trzonem, na cokołach, z architrawem i tympanonem trójkątnym ujętymi w profilowane gzymсы. W loggiach tylnej elewacji kolumny i półkolumny na bazach kostkowych, z rozbudowanymi, profilowanymi nasadami, na których wsparte są archiwolty. W elewacji wschodniej na poziomie I piętra, na osi środkowej blenda rozwiązana w formie aediculi.

20. Najpilniejsze postulaty konserwatorskie	
		<p>Chronić należy obrys rzutu, bryłę i gabaryt budynku oraz pozostałość jego struktur wewnętrznych jak schody, sklepienia, galerie, balustrady, stolarkę.</p>

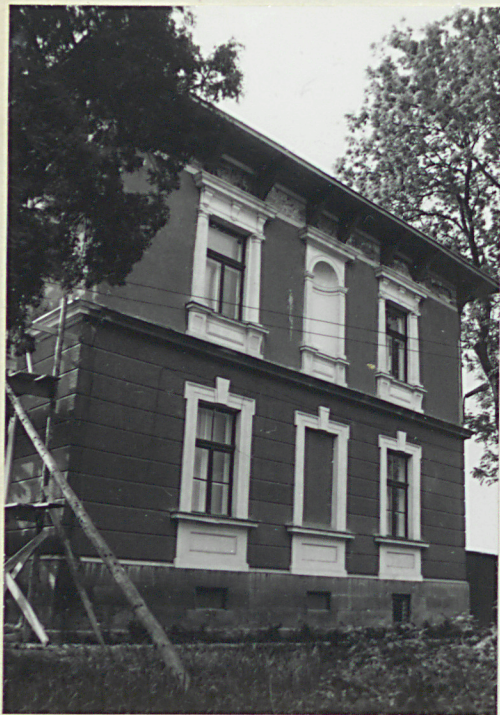
2

1. Miejscowość KROSNO	2. Obiekt (nazwa jak w karcie) Budynek Tow.Zalicz. ob. bank	3. Zawartość wkładki (nazwa obiektu lub materiału uzupełniającego) plan orientacyjny i 6 fotografii 1/ elewacja frontowa, 2/ elewacja wsch., 3/elewacja zach. 4/ widok na loggię elewacji tylnej, 5/ widok na sieni, 6/sala operacji bankowych.
--------------------------	---	--

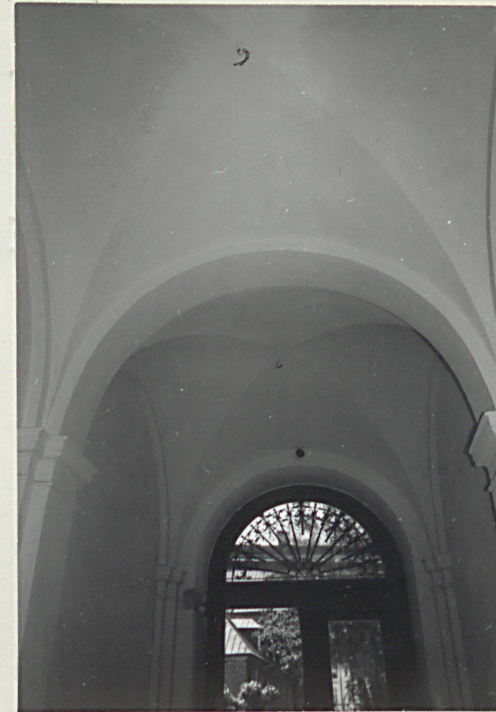
5

Wnętrze Ściany sieni frontowej rozcłonkowane są wiązkami pilastrów podtrzymującymi gurdy. Sala operacji bankowych od strony wejścia rozszerzona jest galerią o ozdobnym parapecie. Wnętrza wtórnie zdobione są fasetami.
