1. Obiekt

cerkiew gr. – kat. p.w. Wprowadzenia Matki Boskiej do Świątyni,
obecnie kościół rzym.-kat. p.w. Matki Bożej Królowej Polski

2. Czas powstania

KRZEMIENNA

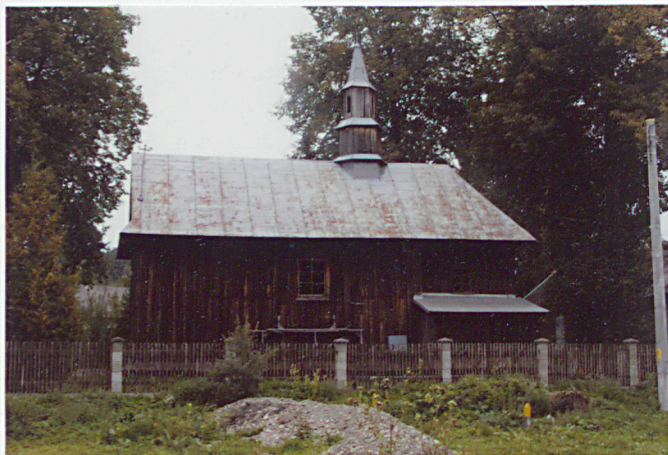
1. ELEWACJA POŁUDNIOWA

ELEWACJE: elewacje bez dekoracji architektonicznej. Otwory okienne i drzwiowe zamknięte prosto. Elewacja południowa z wejściem głównym. W naczółku nad wejściem drewniany krzyż. Elewacja zachodnia z niewielkim okienkiem w nawie, w części prezbiterialnej drzwi, nad którymi również znajduje się niewielkie okienko. Elewacja północna zamknięta prosto bez otworów. Elewacja wschodnia z 1 niewielkim okienkiem w zakrystii i jednym w nawie.

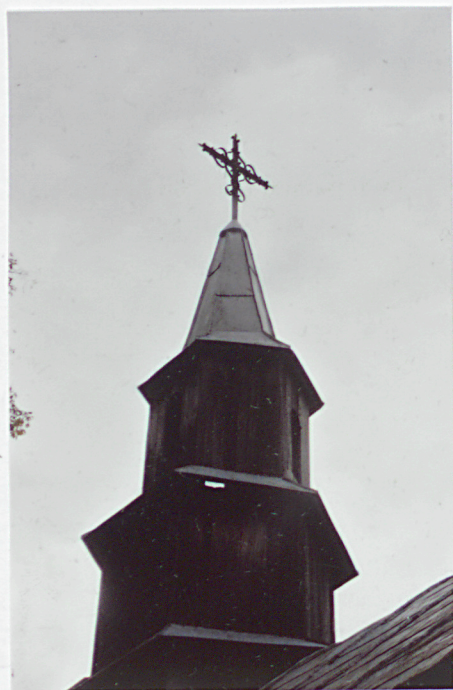
8. SYGNATURA

BRYŁA: prezbiterium i nawa równej wielkości. Całość nakryta wspólnym dachem. Zakrystia nakryta dachem jednospadowym. Na dachu czworoboczna, dwukondygnacyjna sygnaturka z jednoarkadowym ażurem w drugiej kondygnacji..

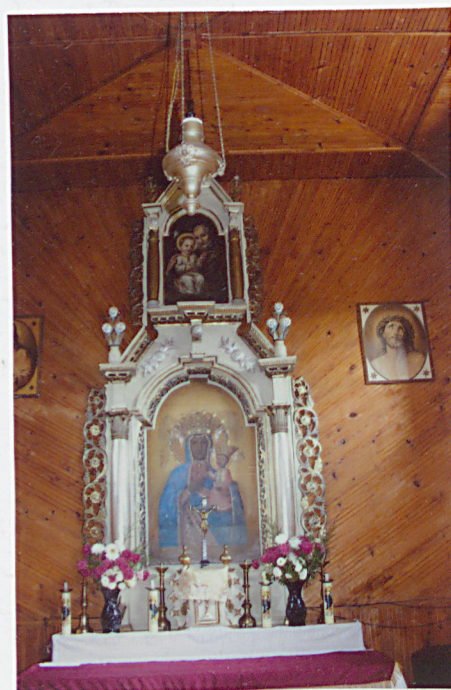
9. OLTARZ GŁÓWNY
"MATKI BOŻEJ KRÓLOWEJ POLSKI"

WYPOSAŻENIE: ołtarz główny barokowy z pocz. XVIII w., jednokondygnacyjny ze zwieńczeniem, z dwiema kolumnami i uchami; w zwieńczeniu obraz św. Józefa z Dzieciątkiem, współczesny ołtarzowi. „Matki Bożej Królowej Polski”. Dwa boczne ołtarze rokokowe z 2 poł. XVIII w. Jednokondygnacyjne ze zwieńczeniami. Prawy w głównym polu posiada renesansowy obraz „Pokłon Trzech Króli” z 2 poł. XVI w., w zwieńczeniu św. Jan Kanty, współczesny ołtarzowi. Lewy ołtarz z obrazami współczesnymi ołtarzowi. W polu głównym „Zwiastowania św. Józefowi”, w zwieńczeniu św. Anna Samotrzeć. W babińcu dekoracja malarska z XIX/XX w. wykonana na kartach papieru czerpanego, użytego wtórnie. Epitafia inskrypcyjne, marmurowe Ignacego Dydeńskiego (zm. 1896 r.) i Jana Bobczyńskiego (zm. 1872 r.).
