1. Obiekt

PALAC

KRZEMIENNA

A-925

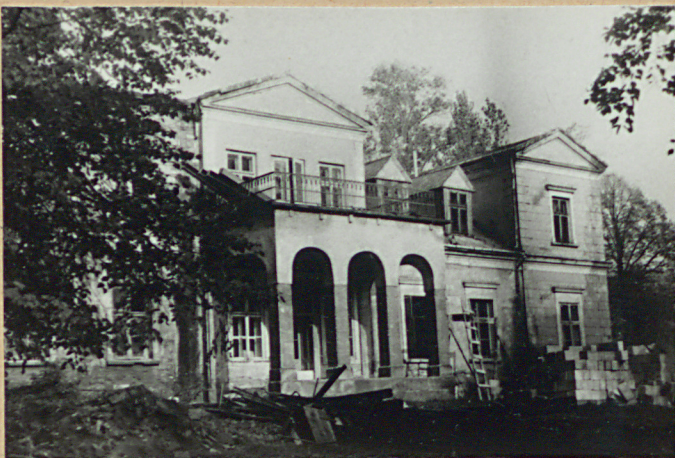
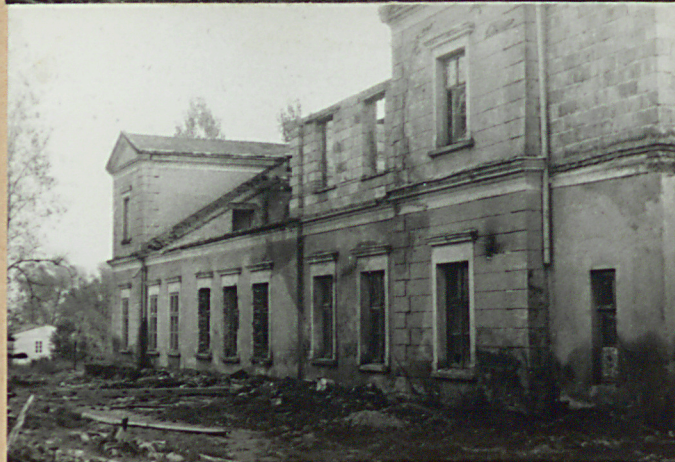
PALAC KLASYCYSTYCZNY, MUROWANY, ZALOŻONY NA PLANIE WYDŁUGOWANEGO PROSTOKĄTA. TRZYTRAKTOWY. USYTUOWANY NA WZNIESIENIU, 30 m OD SZOSY DYNÓW-DYDNIA.

FASADA Z WYSUNIĘTYM ARKADOWYM PORTYKIEM, TWORZĄCYM NA I PIĘTRZE TARAS. DZIEWIECIOOSIOŚĆ NA PIERWYM PIĘTRZE. FACJATA Z TYM PRAWYM ZAMKNIĘCIEM, TRZYOKIENNA NAD PORTYKIEM I JEDNOOKIENNA NAD SKRZYDŁAMI BOCZNYMI. POMIĘDZY NIMI DWA OKNA FACJATOWE PO KAŻDEJ STRONIE. DACHY SIODŁOWE NAD JKRZYDŁAMI BOCZNYMI, KĄTOWICAMI ZWĄTOCONE POD KĄTEM 90° DO DACHU RÓWNIEMIEŻ SIODŁOWEGO, POKRYWAJĄCEGO GŁÓWNA BRZĘD BUDYNKU. OKNA CZTEROBRZĘBNE WYDŁUGOWANE, Z JASNYMI OBRAMIENIAMI I PROFILOWANYMI FRYZAMI NADNIMI. SKRZYDŁA BOCZNE ŚCIAŁO Z TYNKIEM GŁADKIM. PODZIĄŁY WEWNĘTRZNE PRZEBUDOWANE. TYNKICE POD CAŁYM POŁACEM.

18. Stan obiektu	19. Potrzeby konserwatorskie	20. Data i nazwisko dokonującego wpisu
OBECNIE REMONTOWANY		10.X.1972 JANINA MARIA DOŁĄŻKA
