CERKIEW FIL. gr-kat. P.W. Przemienienia Pańskiego, OB. KOŚCIÓŁ FIL. rzym.-  
kat. P.W. Zwiastowania N. P. Marii

1828 r.; 1971 r.

OBARZYM

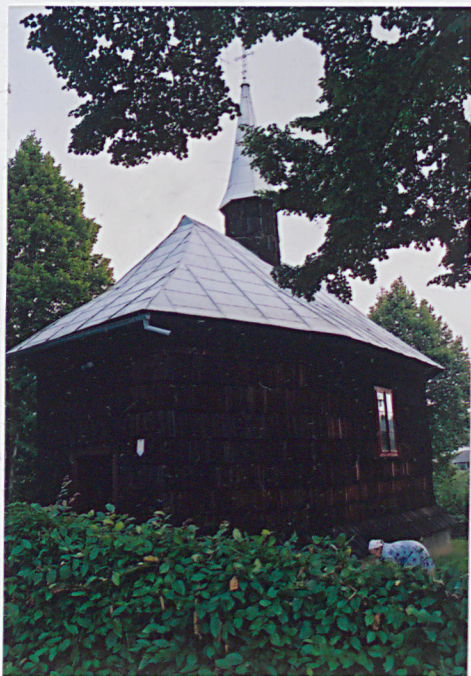
**Spis fotografii:** 1. 2. Widok od pd.-wsch. 3. Widok od pd.-zach., 4. Wieżyczka na sygnaturkę, 5. Fragment elewacji pd., 6. Elewacja pd., 7. Okno, 8. Widok na prezbiterium, 9. Widok od zach., 10. Widok na zach. ścianę, 11. Fragment elewacji pd., 12. Drzwi wejściowe, 13. Widok ku prezbiterium
