DOM MIESZKALNY

1904-6

KROSNO

ul. Naftowa d. Buczka 10

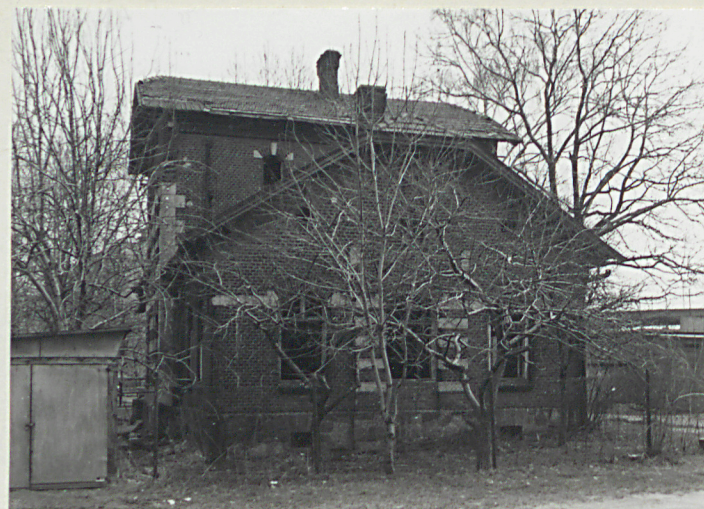
1

1. Miejscowość <b>KROSNO</b>	2. Obiekt (nazwa jak w karcie) <b>DOM MIESZKALNY</b>	3. Zawartość wkładki (nazwa obiektu lub materiału uzupełniającego) <b>Plan orientacyjny i 3 fotografie: 1/elew.zach. 2/elew.wsch. 3/elew. tylna</b>
---------------------------------	---	--
