### 30. Inwentaryzacja pomiarowa

31. Szkic sytuacyjny, plan schematyczny, uwagi opisowe,

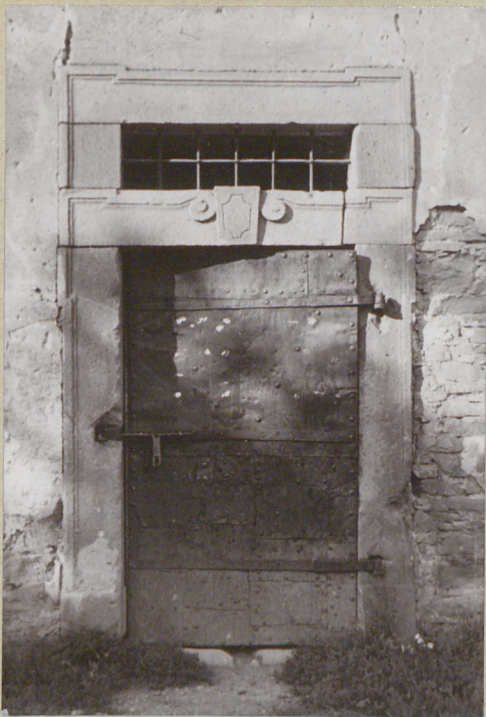
BUD. MUROWANE Z KAMIENIA  
KURANEGO NA RUCIE PROSTOKĄTA. NAKRYT DACHEM 7-PA-  
DOCIĄ, GONTOWYM. ZWIĘCZONY  
PROFILOWANYM GZYUSEM. 4 ŚCIANY  
ZACHOD. PORTAL. PRZNI ŻELAZNE  
POBITE GĄKOZBIANY OKNA PRO-  
STOKĄTNE ZAMKNIĘTE KUKIEM  
SWIERZENIE KOLEBNOYE Z  
WNETAMI. Na zach. ścianie zegar  
słoneczny (odnawiony)

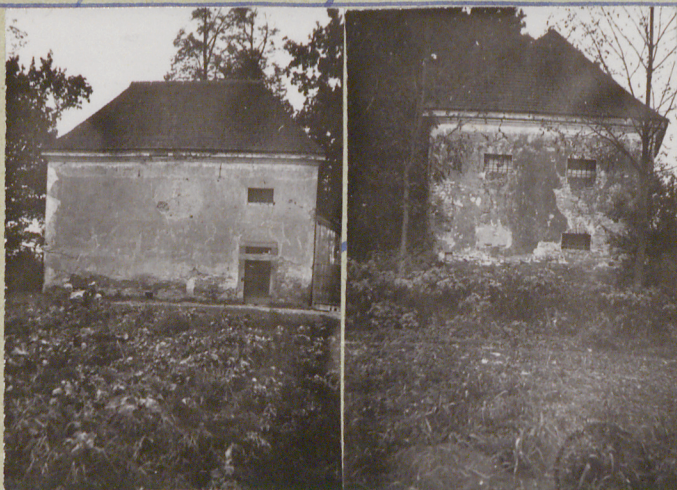
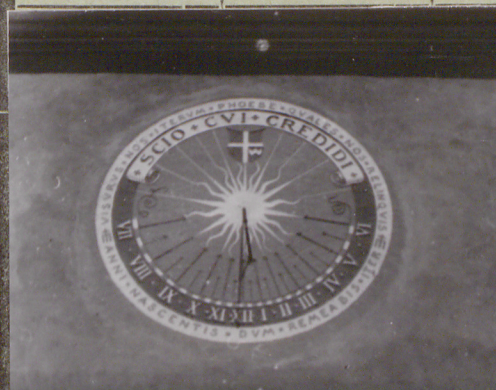
## 34. Inspekcje

BUD. MUROWANY Z KAMIENTA  
KURANEGO NA RUCIE PROSTO-  
KATA NAKRYT DACHEM 7-PA-  
DOCIĄ, GONTOWYM. ZWIENIOLONY  
PROFILOWANYM GZYNUSEM. 4 SCIA-  
NACHOD. PORTAL. PRZEMI. ŻELAZNE  
POBITE GĄDZIOBIANY OKNA PRO-  
STOKĄTNE ZAMKNIĘTE KULKIEM  
SŁUPKIEM KOLEBKOWYM  
W KWIETNI. Na zach. ścianie zegar  
słoneczny (odnórniowy)
