KARTA EWIDENCYJNA ZABYTKÓW
ARCHITEKTURY I BUDOWNICTWA

KOŚCIÓŁ PARAFIALNY P.W. ŚW. IWONA I MATKI BOSKIEJ UZDROWIENIA CHORYCH

1894-95 r.

IWONICZ ZDRÓJ

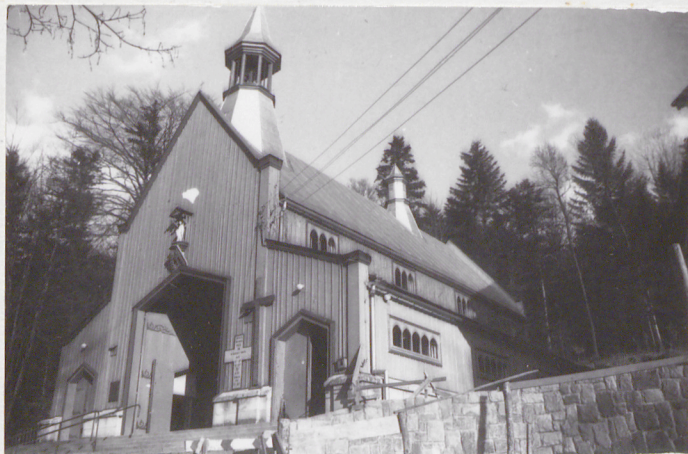
11. Zdjęcia, rzut, przekrój, sytuacja, orientacja

Rzut - kościół na rzucie prostokąta, trójnawowy. Nawy przedzielone trzema parami drewnianych słupów, o przekroju kwadratu. Po bokach ołtarza głównego dwa wydzielone, prostokątne pomieszczenia, utworzone przy pomocy deskowych ścianek działowych opartych o pierwsze dwa słupy od pd.-wsch. W ścianie frontowej /pn.-zach./ trzy otwory drzwiowe, przy czym środkowy dwukrotnie szerszy od bocznych.

Bryła - nawa główna znacznie wyższa od bocznych, przekryta wysokim dwuspadowym dachem, od pn. i pd. zamkniętym trójkątnym odeskowanym szczytem. Na kalenicy dachu nawy głównej, w jej pn. części wysoka, ośmioboczna wieżyczka na sygnaturkę z ażurową latarnią, zwieńczona stożkowym hełmem; w części pd. kalenicy niższa, ośmioboczna wieżyczka, całkowicie obita blachą. Nawy boczne przekryte dachami pulpityowymi. Od frontu do kościoła prowadzą wielostopniowe schody, o szerokości elewacji.

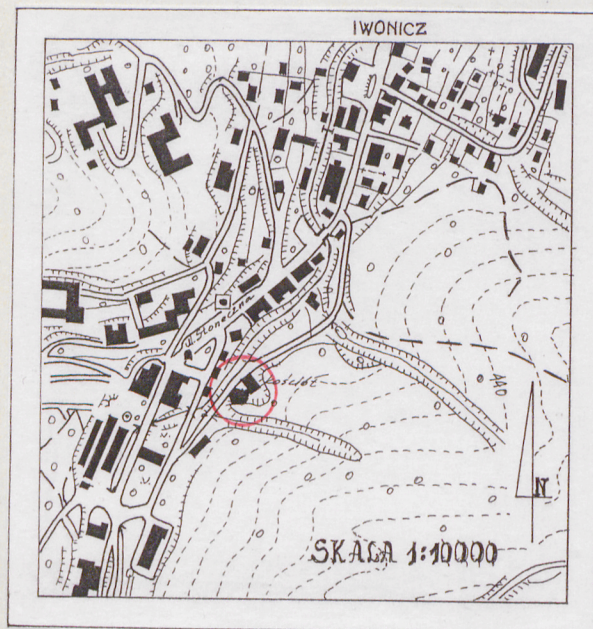
1. Miejscowość IWONICZ ZDRÓJ	2. Obiekt (nazwa jak w karcie) KOŚCIÓŁ PARAFIALNY P.W. ŚW. IWONA	3. Zawartość wkładki (nazwa obiektu lub materiału uzupełniającego) Plan orientacyjny i 9 zdjęć 1. widok ogólny od pn.-zach., 2. elewacja frontowa, 3. widok od pn., 4. widok od zach., 5. wnętrze - widok ogólny od strony wejścia, 6. pn. nawa boczna, 7. pd. nawa boczna, 8. widok konstrukcji dachowej, 9. ołtarz główny.
---------------------------------	--	---

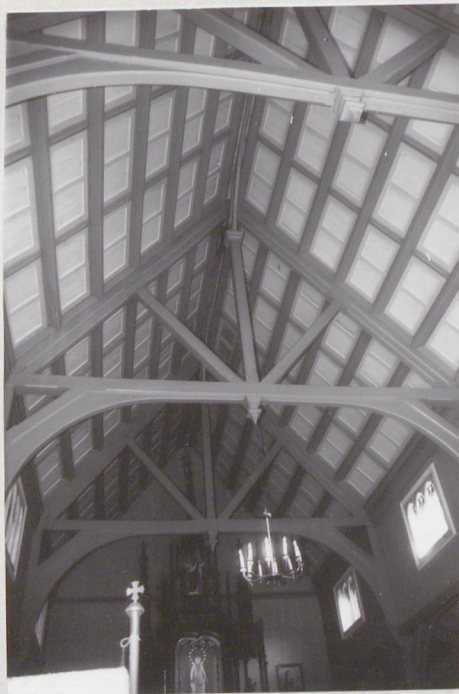
8.

Wnętrze - kościół trójnawowy, bez wyodrębnionego prezbiterium, bazylikowy. Nawy boczne przedzielone od głównej trzema parami ogzysowanych drewnianych słupów, stanowiących zarazem podpory konstrukcji dachowych. Wewnętrzne połączenia dachów /w nawie głównej i bocznych/ oszalowane deskami i pokryte dekoracją z profilowanych listew w formie prostokątnych kasetonów. Ściany kościoła szalowane deskami, ustawionymi pionowo.

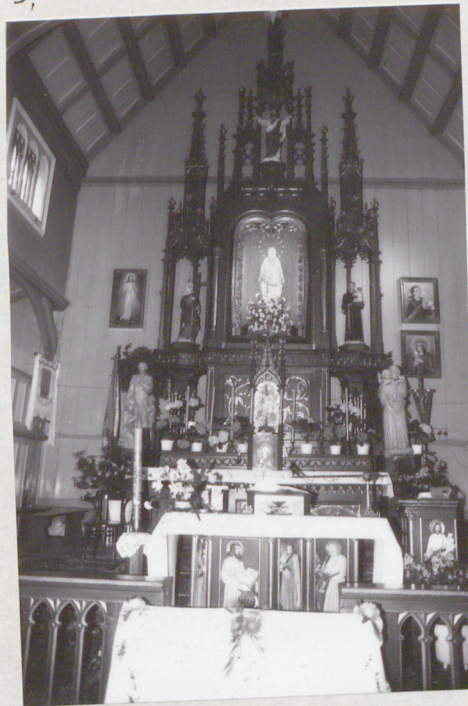
9.

Wyposażenie - współczesne kościołowi, z końca XIX wieku: ołtarz główny /neogotycki/ dwa eklektyczne ołtarze boczne, obraz św. Jana Ewangelisty z ok. 1900 r., w stylu prerafaelitów, monstrancja z I poł. w. XIX.
