GYKOŁA REALNA, OL. GMACH LICEUM OGÓLNOKSZTAŁCĄCEGO

1874-1875

JAROSŁAW

Jarosław  
ul. 3 Maja 4

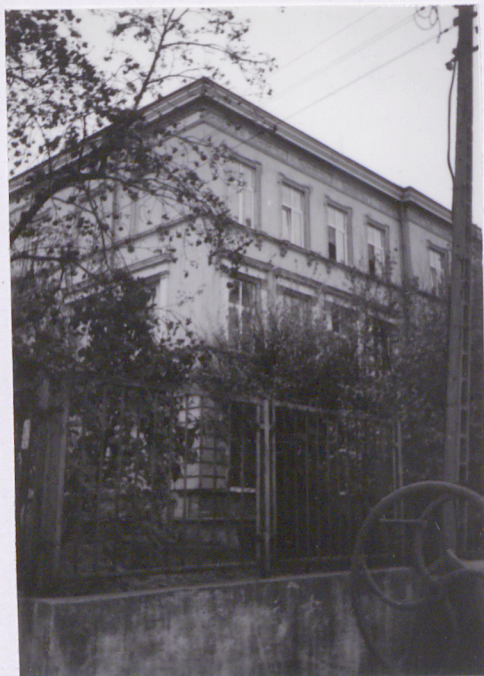
Elewacja Frontowa  
od strony wschodniej.

Elewacja frontowa - północna jest jedenastoosiowa symetryczna, z boniowanym parterem, poziomo rozczłonkowana gzymsem międzykondygnacyjnym, ze zwieńczeniem złożonym z płycinowego fryzu i profilowanego gzymsu. Otwory okienne ujęte są w cztery rodzaje obramień: na parterze w profilowanej opasce opartej na cokolikach z rozetką w płycinie podokiennej; na piętrze okna flankowane są pilastrami z korynckim kapitelem, z płyciną podokienną ze sztakatorską dekoracją roślinną i gzymsem w nadprożu; na II piętrze otwory wykończone są profilowaną opaską z uszakami u góry, opartą na wolutowych konsolkach. Oś elewacji zaakcentowana jest płytkim trójosiowym ryzalitem z otworem w parterze zwieńczonym półokrągło, otwór wejściowy na osi poprzeczony jest schodami.

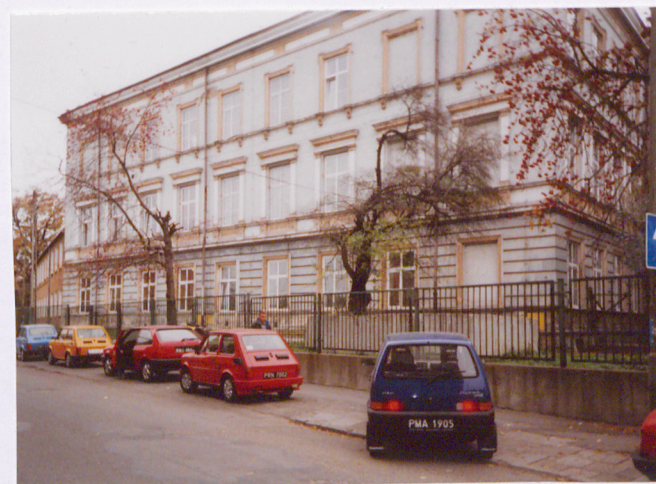
Elewacja boczna - wschodnia

Elewacje boczne - zachodnia i wschodnia dziewięcioosiowe mają analogiczną dekorację jak frontowa z tym, że płyciny podokienne są bez dekoracji.

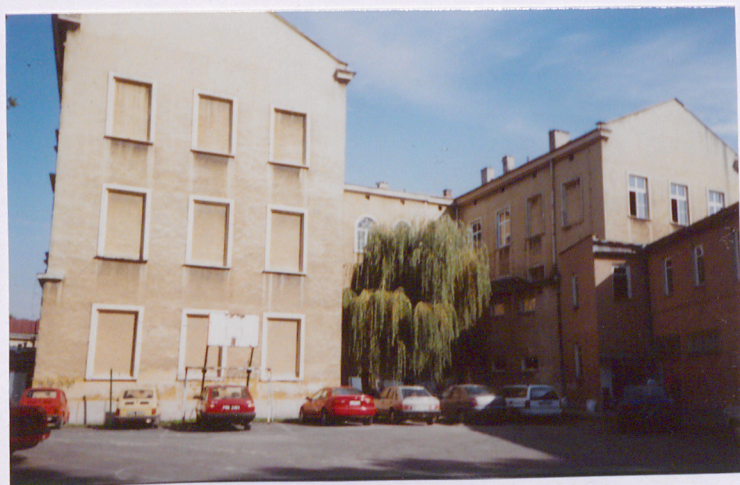
Elewacje tylne - południowe

Elewacje tylne - są gładkie bez dekoracji, z wyjątkiem elewacji południowej skrzydła zachodniego rozczłonkowanej blendami w płaskich opaskach.

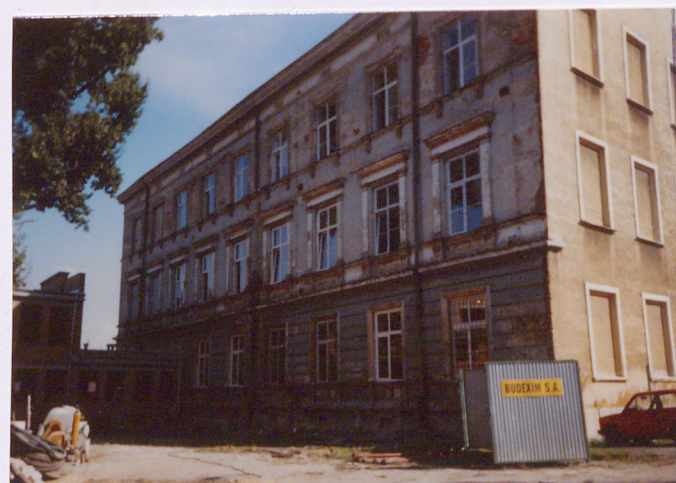
Elewacja boczna - zachodnia

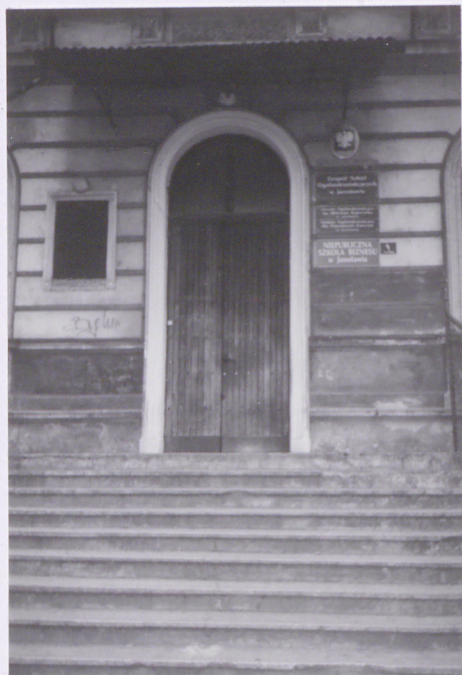
Wejście główne

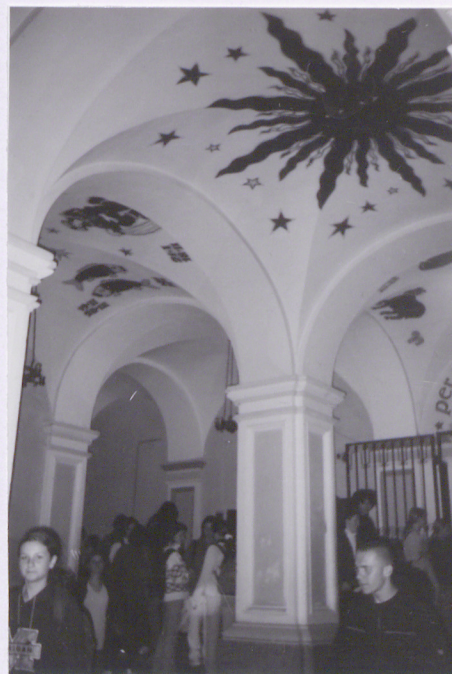
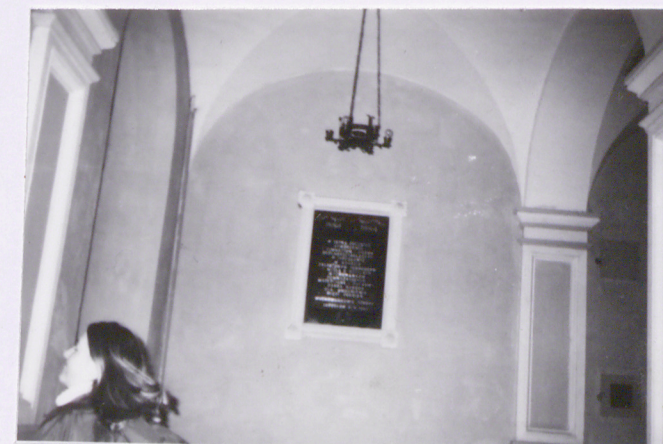
Wnętrze Holu

Wnętrze - na osi parteru występuje obszerny holl przesklepiony 6-ma przeszłami sklepienia krzyżowego, opartymi na czterech kwadratowych filarach. Z hollu trzy stopnie schodów prowadzą na korytarz również przesklepiony krzyżowo łączący się z korytarzami w skrzydłach bocznych nakrytymi stropem płaskim. Z korytarzy są wejścia do sal lekcyjnych. W drugim traktcie środkowej części korpusu głównego usytuowana jest klatka schodowa - z parteru schody jednobiegowe na półpiętrze przechodzą w dwubiegowe lustrzane ograniczone od środka pełną murowaną balustradą. Po obu stronach klatki schodowej zlokalizowane są sanitariaty. Górne kondygnacje mają identyczne rozplanowanie jak parter. Korytarz II piętra nad klatką schodową ograniczony jest metalową ażurową balustradą, tworzącą rodzaj galerii. Na I piętrze w części środkowej zlokalizowane są dwie sale przedzielone drewnianą rozsuwaną ścianą, jedna z sal to dawna kaplica.

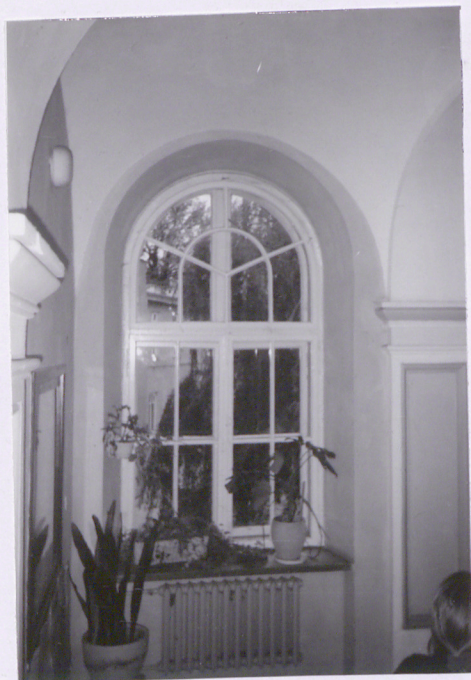
Okno na klatce schodowej.

Wyposażenie - z oryginalnego wyposażenia zachowała się stolarka drzwiowa - drzwi płycinowe pełne i przeszklone, częściowo stolarka okienna - okna prostokątne 6-kwaterowe i 6-kwaterowe zwieńczone półokrągło.

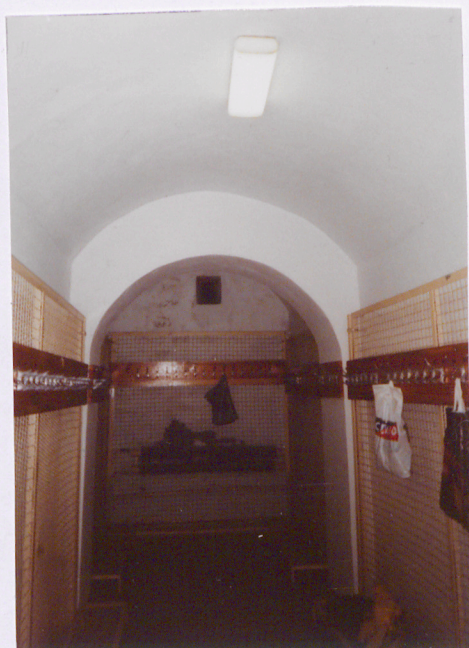
sklepienie odcinkowe  
w piwnicy

Zejście do piwnic jest przy klatce schodowej po stronie zachodniej. Piwnice występują pod skrzydłem wschodnim, komory piwniczne nakryte są sklepieniami odcinkowymi i kolebką.

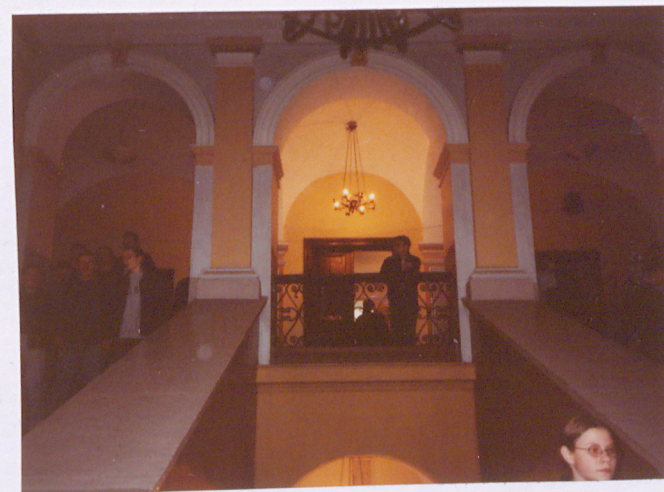
klatka schodowa na II piętrze
