2874

KOŚCIÓŁ PARAFIALNY P.W. ŚW. MICHAŁA ARCHANIOLA

I ćw. XVII w.
1924-1932 r.

KAŃCZUGA

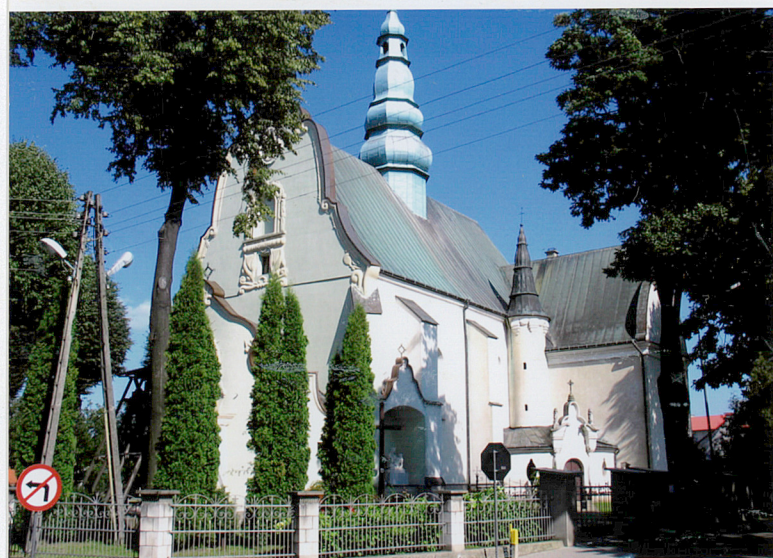
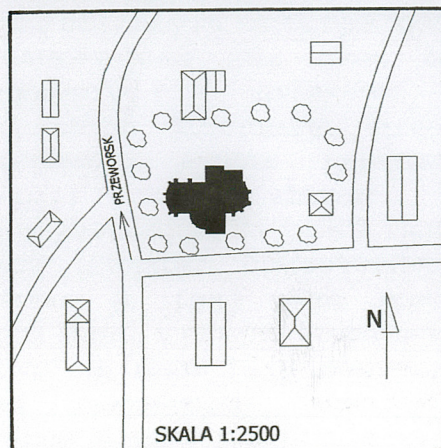
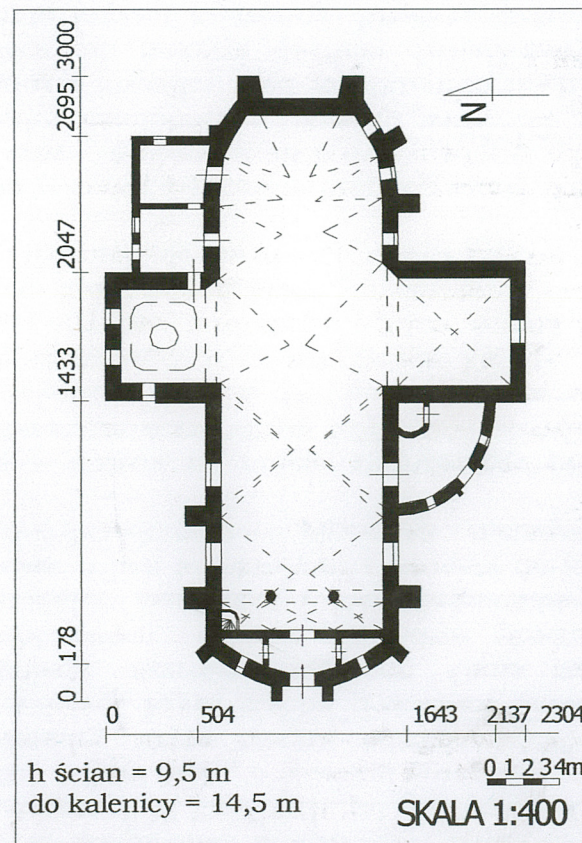
11. Zdjęcia rzut przekrój sytuacja orientacja

Rzut – kościół na rzucie wydłużonego prostokąta, z wyodrębnionym od wsch. węższym prezbiterium zamkniętym trójboczną apsydą, do którego od pn. przylega założona na rzucie prostokąta zakrystia. Do korpusu nawowego, od pn. i pd., na styku z prezbiterium, dostawione są dwie naprzeciwległe kaplice, na rzucie zbliżonym do kwadratu. Pomiędzy pd. ścianą korpusu nawowego, a zach. ścianą kaplicy pd. zlokalizowana jest kruchta na rzucie ćwierci koła, ponad którą umieszczona jest wieża mieszcząca schody na strych, na rzucie koła. Od zach. do korpusu przylega krucha na rzucie półkolistym.

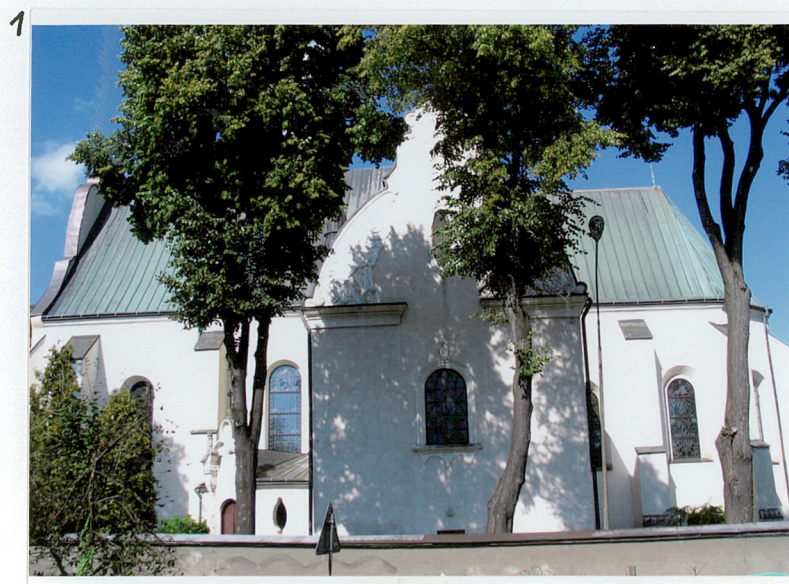
1. Miejscowość	2. Obiekt (nazwa jak w karcie)	3. Zawartość wkładki (nazwa obiektu lub materiału uzupełniającego)
KAŃCZUGA	KOŚCIÓŁ PARAFIALNY	Plan orientacyjny i 8 zdjęć: 1. Widok ogólny od pd., 2. Widok od pd.-zach. na fasadę., 3. Fasada., 4. Szczyt kruchty zach., 5. Widok od pn.-wsch. na zakrystię i kaplicę Matki Bożej.; 6. Prezbiterium.; 7. Apsyda prezbiterium.; 8. Kaplica św. Anny i wieżyczka klatki schodowej.

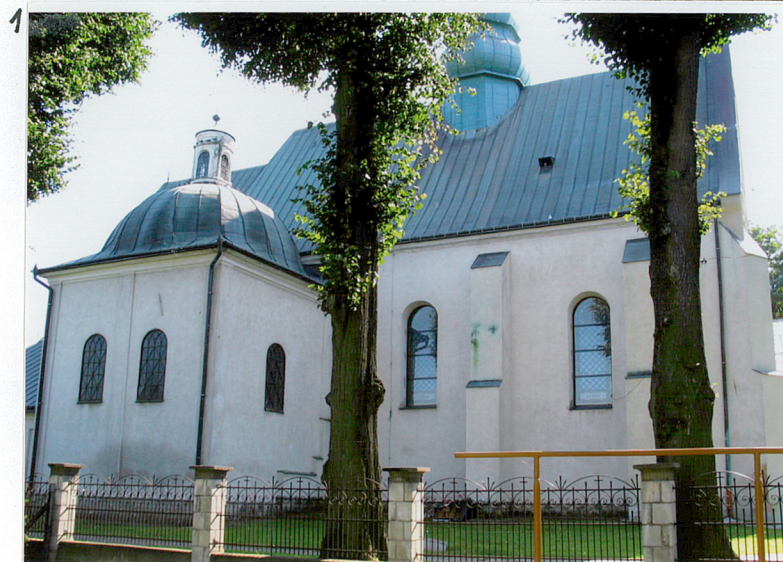
11 zdjęć: 1. Kaplica Matki Bożej.; 2. Sygnaturka.; 3. Widok ogólny wnętrza w kierunku prezbiterium.; 4. Widok ogólny wnętrza w kierunku chóru muzycznego.

20. Najpilniejsze postulaty konserwatorskie	
		<p>W najbliższym czasie konieczne jest osuszenie obwodowych ścian kościoła, a następnie wymiana zniszczonych i zawilgoconych tynków. Niezbędny jest gruntowny remont kaplicy Matki Bożej, obejmujący kopułę, ściany oraz wystrój malarski (pod warstwami obecnych malowideł występują wcześniejsze malowidła o dużej wartości artystycznej).</p>
