202  
ZESPOL PALACOWO - FOLWARCZNY

1 poł. XIXw.

GRĘBÓW -  
NOWY GRĘBÓW.

1. Miejscowość NOWY GREBÓW	2. Obiekt ( nazwa jak w karcie) ZESPÓŁ PAŁACOWO-FOLWARCZNY	3. Zawartość wkładki ( nazwa obiektu lub materiału uzupełniającego ) - c.d . historii /p.12/ i kompozycji /p.13/
-------------------------------	---	---

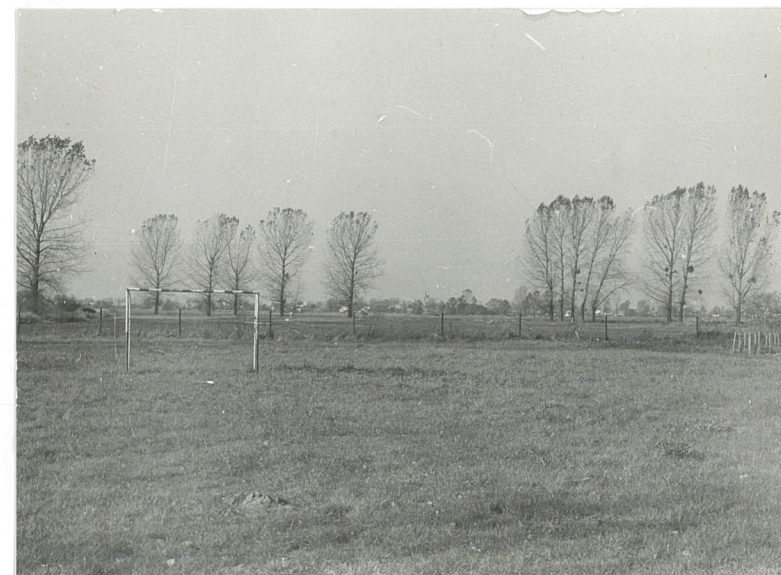
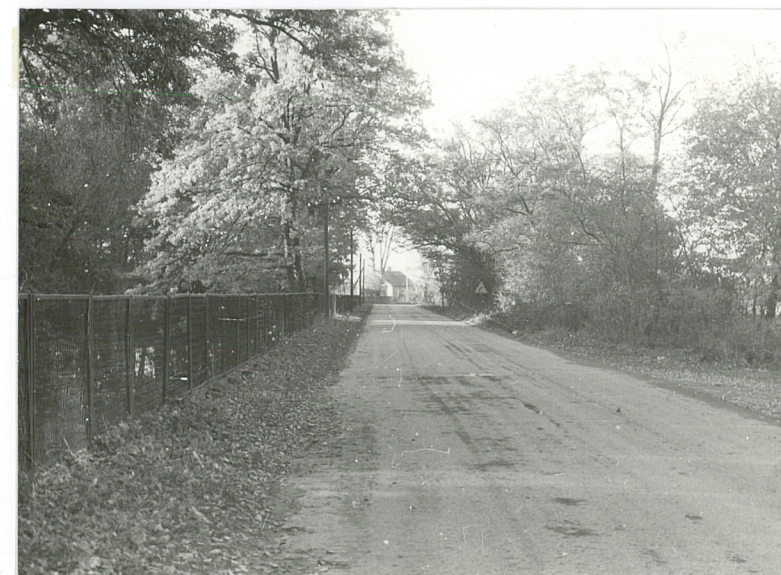
$$\frac{4}{2}$$

1. Widok ogólny od pn.
2. Droga dojazdowa - widok od pn.
3. Droga folwarczna - widok ku wschodowi.
4. Widok od zachodu na park - w głębi pałac.
5. Staw parkowy pn - widok od szkoły.
6. Pd-zachodnia część założenia - widok od gorzelni.
7. Zespół gorzelni i młyna-widok od pd.
8. Widok od spichlerza na podwórze folw. ku wschodowi.
9. Widok od pn na gumno i spichlerz.
10. Widok od bramy na pn część osiedla.
11. Pałac - widok od zachodu.
12. Podwórze gospodarcze ze spichrzem - od pd.
13. Widok na gumno od zachodu.
14. Stodoła z lamusem - widok ze spichrza.
15. Dawna kuźnia - część pn.
16. Dawna obora - ob. magazyn.
17. Stodoła polna - elewacja pd.
18. Ruina d. stodoły ob.obory.
19. Gorzelnia.
20. Lodownia.
21. Czworak nr 758.
22. Filar bramy wjazdowej gumna.
23. Brama parkowa.
24. Mostek na kanale w pn części parku.

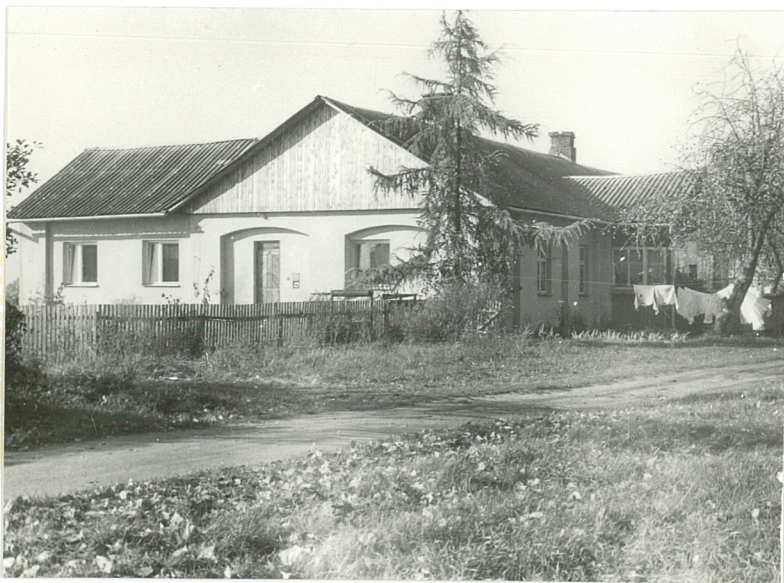
1 ——— 2

1. Widok ogólny od pd-wschodu.
2. Elewacja pd.
3. Elewacja wschodnia - część pn.
4. Elewacja zachodnia.

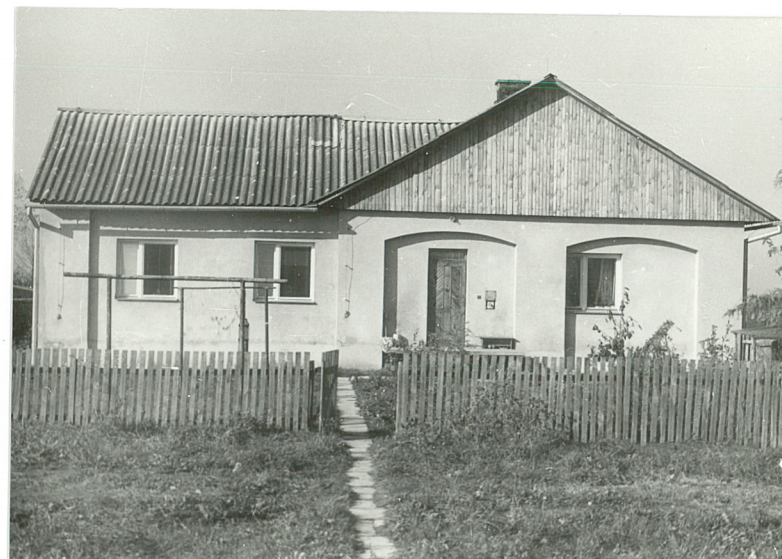
Elewacje boczne dwuprzęsłowe: pd dwoosiowa z wejściem w osi 1. pn jednoosiowa z wejściem blisko środka.

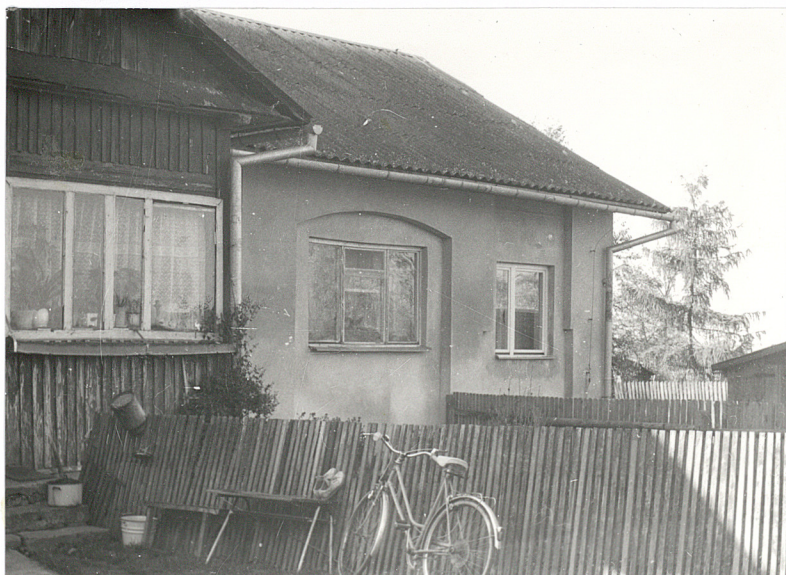
3 — 9

Elewacja wschodnia wejściowa siedmioprzęsłowa, symetryczna, o osiach 2 i 6 szerszych. Pośrodku ganek dostępny po schodkach.

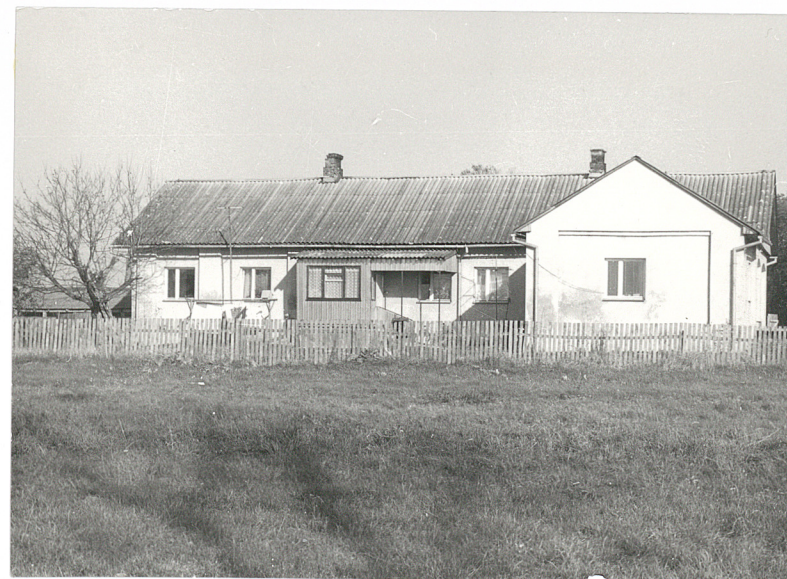
Elewacja zachodnia częściowo przysłonięta skrzydłem, od pn podzielona lizenami, sześćoosiowa, z gankiem wejściowym w osi 3. Elewacje skrzydła: Elewacje z narożnymi lizenami. Elewacja zachodnia z nieco wysuniętym szczytem, jednoosiowa. Elewacje podłużne dwuosiowe - od pn podest wejściowy, pod nim drzwi do piwnicy.

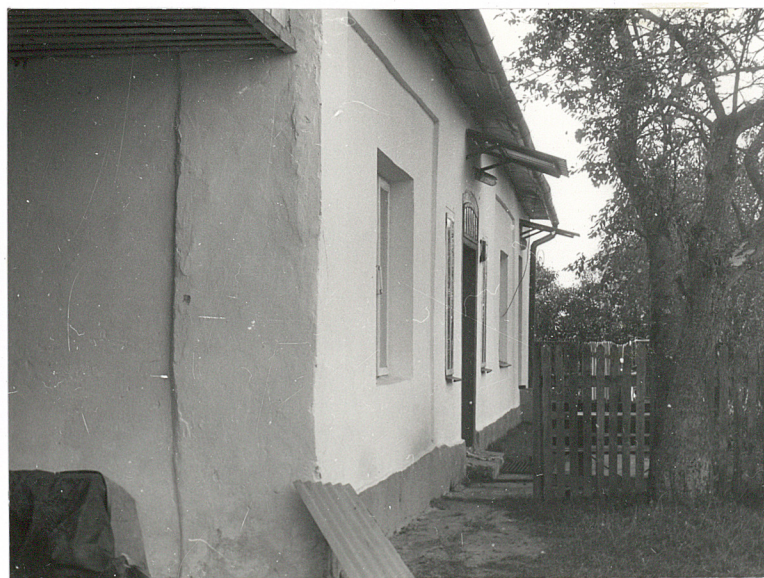
2

ELEWACJE: Elewacje parterowe, w części starej o prostych podziałach ramowych lizenami spiętymi słabo zaznaczonym fryzem. Elewacja pn przesłonięta nową przybudówką, podobnie zachodnia część przyziemia elewacji pd. Otwory prostokątne, okienne w większości przebudowane, szerokie. Elewacja wachodnia wejściowa pięcioosiowa z jednoosiową nową częścią pn. Trzy środkowe osie na szerokości d. portyku wgłębnego, z drzwiami pośrodku i dwoma wąskimi oknami po bokach. Elewacja zachodnia trójprzęsłowa, trójosiowa z jednoosiowymi dobudówkami od pn i pd. Część środkowa nieco wysunięta przed lico. Pośrodku szeroka prostokątna wnęka z nowym węższym oknem, zamknięta płytowym gzymsikiem na fasetce. Elewacje boczne z trójkątnymi szczytami z drzwiami pośrodku. Od pn w szczycie duże okno dostępne nowymi schodami zewnętrznymi.

1. Widok ogólny od pd-zachodu.
2. Elewacja wschodnia.
3. Widok ogólny od pd-wschodu - fragment.
4. Elewacja zachodnia-część środkowa.
5. Drzwi wejściowe od wschodu.

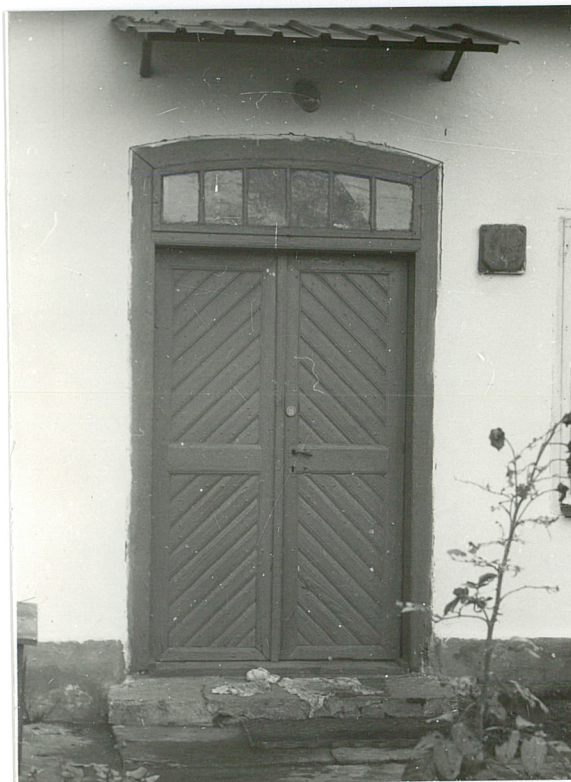
5

Drzwi drewniane; wejściowe dwuskrzydłowe z nadświetlem, ramowe szalowane ukośnie listwami z okuciami kowal-skimi, wewnętrzne płycinowo-ramowe; w przybudówkach nowe ramowe fabryczne.
